Busskraschen vid Granån 2001 -med 34 skadade

Rapport nr 116

Olycksanalysgruppen
Akut- och katastrofmedicinskt centrum
Norrlands universitetssjukhus, Umeå

Umeå 2003

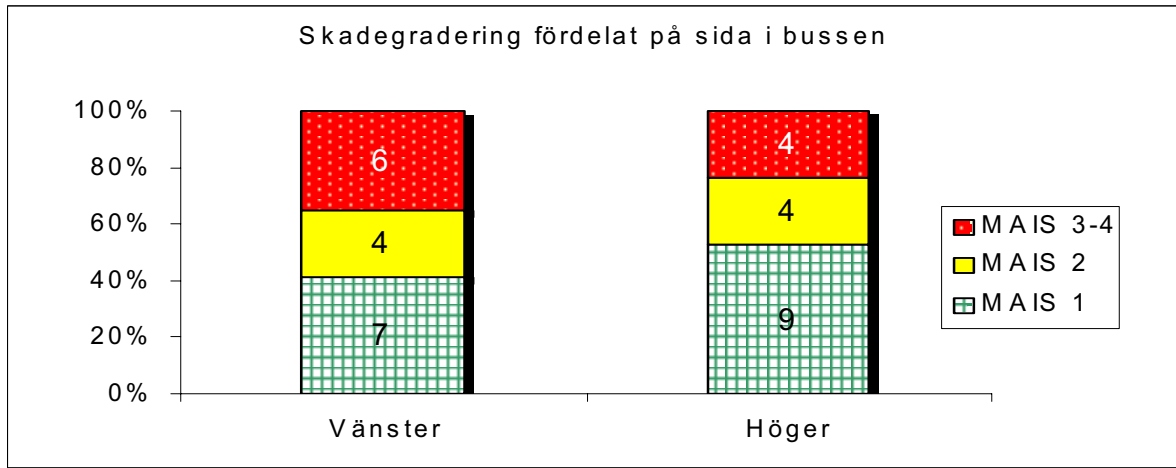
Figur 5. Skadefördelning fördelat på sida i bussen

När det gäller vilken sida passagerarna suttit på i bussen och deras skador visar Figur 5 att det inte var någon större skillnad på vänster eller höger sida. Det som kan ses är en liten skillnad med något fler lindrigt skadade på höger sida (sju på vänster sida och nio på höger sida) och något fler med MAIS=3-4 på vänster sida, dvs. de som haft störst fallhöjd inne i bussen då den vält mot höger sida.

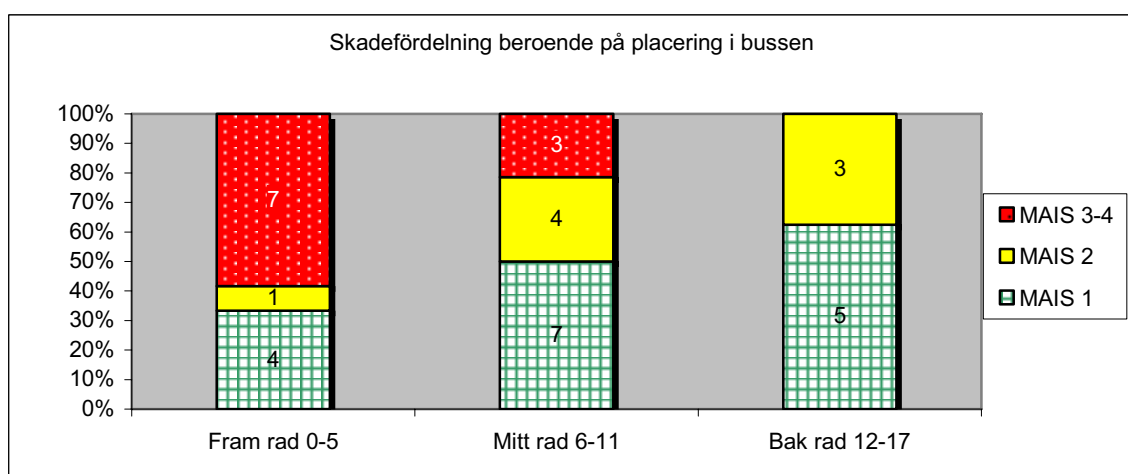
Figur 6. Skadefördelning beroende på placering i bussen

Figur 6 visar att på raderna 0-5 återfinns sju personer med MAIS=3-4, en person med MAIS=2 och fyra personer med MAIS=1. På raderna i mitten 6-11, återfinns tre personer med MAIS=3-4, fyra personer med MAIS=2 och sju personer med MAIS=1. På de bakre raderna 12-17, återfinns tre personer med MAIS=2 och fem personer med MAIS=1. Det innebär att vi har ett väsentligt större antal skador med MAIS=3-4 framtill i bussen jämfört med den bakre delen, där vi helt saknar någon med MAIS=3-4. Personerna baktill i bussen återfinns i stället under MAIS=1 och MAIS=2. Bidragande till detta är att den främre delen av bussen varit utsatt för ett betydligt större kraschvåld än den bakre delen (en beskrivning av kraschförloppet återges i avsnitt 5.2.1). Resultatet av dessa krafter kan även avläsas vid en besiktning av bussens deformation (Figur 16). Den främre delen är kraftigt demolerad, medan den bakre delen är i det närmaste helt intakt, vilket korrelerar med att skad utfallet i de bakre raderna är avsevärt lindrigare.

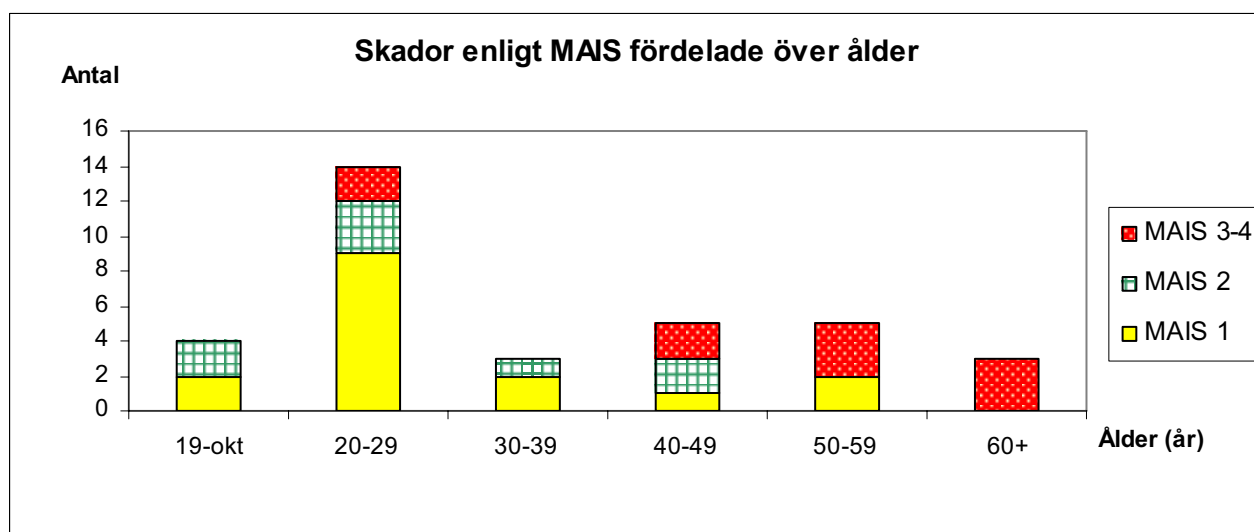
Figur 7. Skador fördelade över ålder

Figur 7 visar skadorna fördelade över ålder. Ett tydligt mönster är att andelen skadade med MAIS=3-4 ökar med stigande ålder. Flest antal lindrigt skadade med MAIS=1 återfinns i åldersgruppen 20-29 år.

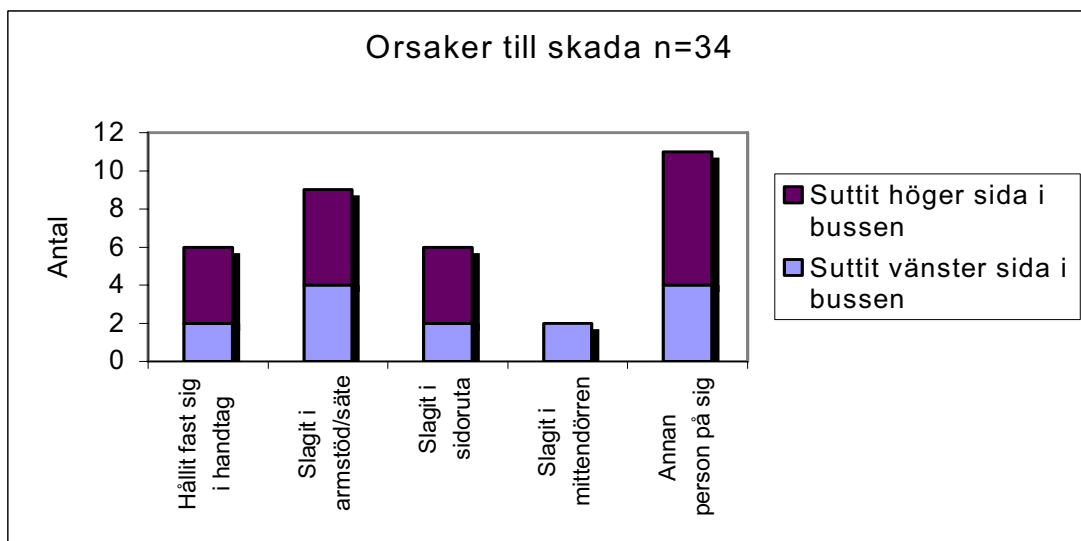
Figur 8. Orsaker till skada

na har kunnat ange skadeföremål, vilka visas i Figur 8 nedan. En person kan ha uppgett mer än en skadeorsak.

Hållit fast sig i handtag (n=6): Sex av passagerarna uppgav att då bussen var på väg att åka av vägen tog de tag i det handtag (Figur 9) som fanns i sätet framför. I ett fall då inget säte funnits framför har de tagit i en skiljevägg med ett fastsatt handtag. De har då försökt att hålla sig kvar på sitt säte då bussen tippade över mot höger sida. Förloppet när bussen vickar över har beskrivits som mycket snabbt, vilket medfört att de som försökt hålla i sig inte kunnat göra det. De har antingen tappat taget direkt, eller kunnat hålla fast sig och därigenom skadat sin handled. Av skadeutfallet att döma kan utläsas att två av dessa personer hade frakturer i sina handleder. Båda dessa har uppgett att orsaken till deras skador varit handtaget. Ytterligare en person hade en fraktur i handleden, men kunde ej uppge orsaken till skadan. Tre av passagerarna som hållit i handtag fick stukningar i underarmar eller axlar.

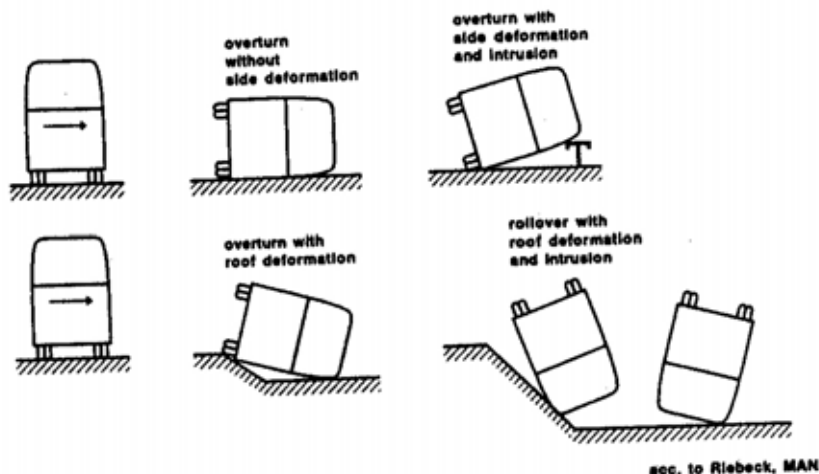
Figur 19. Beskrivning av tippning/rullning av buss, (Botto et al, 1994).

Den inre säkerheten i bussar är av stor betydelse för skadeutfallet vid en krasch. Skadeutfallet i en busskrasch varierar även beroende på vilken typ av kraschvåld bussen utsätts för. Exempel på kraschvåld kan vara frontalkollision, rullningar eller påkörningar bakifrån. I detta fall verkar bussar skilja sig jämfört med andra fordon. Botto et al. (1994) studerade 47 verkliga busskrascher som visade att 44 % av alla busskrascher var frontala. Andra undersökningar har visat på siffror från 10-71 % (ECBOS, 2001) (jämfört med personbilar och lastbilar som ligger något högre, ca 60 % (Summers, 1996)). I 42 % av fallen rullade bussen och hamnade på hjulen eller på taket (Figur 19). I 26 % av krascherna tippade bussarna och lade sig på sidan. Vid tippningar/rullningar är risken stor för skador på passagerarna vilket Rasenack et al, (1996) har visat i en studie av 48 svåra busskrascher där tippning/rullning stod för 90 % av samtliga skador och 50 % av alla svåra skador.

Både när det gäller personbilar och bussar som tippas/rullas är säkerhetsbälte en enkel skadereducerande åtgärd. Vid tippningar/rullningar med buss skulle ett säkerhetsbälte kunna reducera skadorna, vilket ett flertal studier påvisat (Keckman et al. 1997; Botto, 1994; Dusseau, 1991). I en studie har även en datorsimulering gjorts med bältade och obältade dockor i syfte att påvisa kinematiken vid rullningar (Rasenack, 1996). Figur 20 visar (övre bilden) hur de obältade flyger runt och landar på sidorutan och på varandra. De bältade (nedre bilden) där-

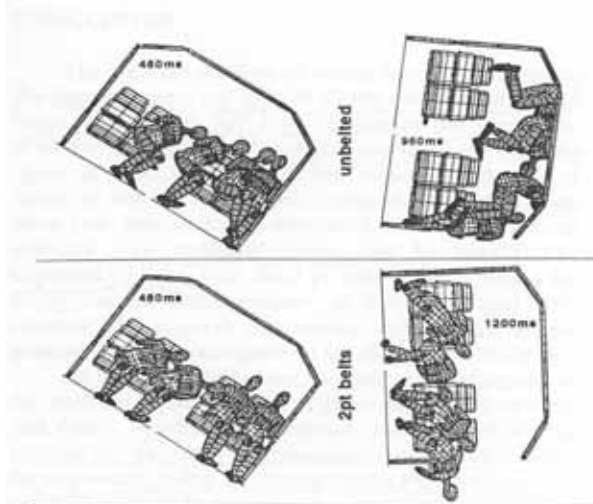
Figur 20. Simulering av tippad buss (Rasenack, 1996)

emot sitter fast i sina stolar även då bussen ligger helt på sidan. Den övre bilden kan utgöra en beskrivning av busskraschen i Granån där bussen saknade bälten. En av passagerarna som satt långt bak och tittade ut i gången då bussen tippade kan beskriva ett scenario som överensstämmer bra med den obältade simuleringen.

I vårt fall ger en analys av skadeutfall och placering att i 19 (58 %) av fallen skulle en skadereducering ha skett om ett midjebälte använts. I denna grupp återfinns 2/3 av de allvarligt och svårt skadade. Denna grupp utgör även de mest vårdkrävande fallen. En reduktion av deras skador skulle ha inneburit en avsevärd minskning av vårdtiden, samt inte minst ett minskat lidande för de drabbade. Analysen visar vidare att speciellt de passagerare som satt på vänster sida i bussens färdriktning skulle ha fått reducerade skador. Till stöd för analysen finns passagerarnas egna berättelser där de som satt på vänster sida uppgav att de slog sig på motsatta stolsradens ryggstöd, sidorutor eller andra personer. Personerna som satt på höger sida skulle även ha klarat sig från att få andra personer på sig, vilket ett flertal uppgivit att de fått.

Bältet har även den fördelen att det förhindrar att personer kastas ut ur bussen vid rullningar. Skademekanismen vid dessa situationer är att personer kastas ut genom rutan och kläms fast, eller kläms under bussen, vilket ofta innebär svåra eller dödliga skador. Botto et al. (1994), visade ett fall där 93 % av de svårare skadade och 73 % av dödsfallen var personer som kastats ut ur bussen. Denna skademekanik inträffade ofta när bussen gled på marken efter att den vält. Vid ett annat fall i Tyskland kastades en passagerare ut och dödades, ett flertal av de andra (17 st) som kastades runt i bussen skadades svårt (Socialstyrelsen, 1998). I Sverige har vi kunnat se liknande scenario vid tidigare krascher i Fjärdhundra, Råneå samt den utanför Fagersta. Ett förslag för att snabbt få in säkerhetsbälten i bussar kunde vara att beställare och upphandlare av bussresor satte som krav att bussarna utrustas med säkerhetsbälten. Det skulle ge en snabb effekt i väntan på kommande lagkrav¹⁷.
