*Insatsrapport*

# **Brand i Igelsta värmeverk**

*2003-02-28 – 2003-03-20*

Sammanställt av Anders Edstam  
Brandingenjör  
Södertörns brandförsvärsförbund

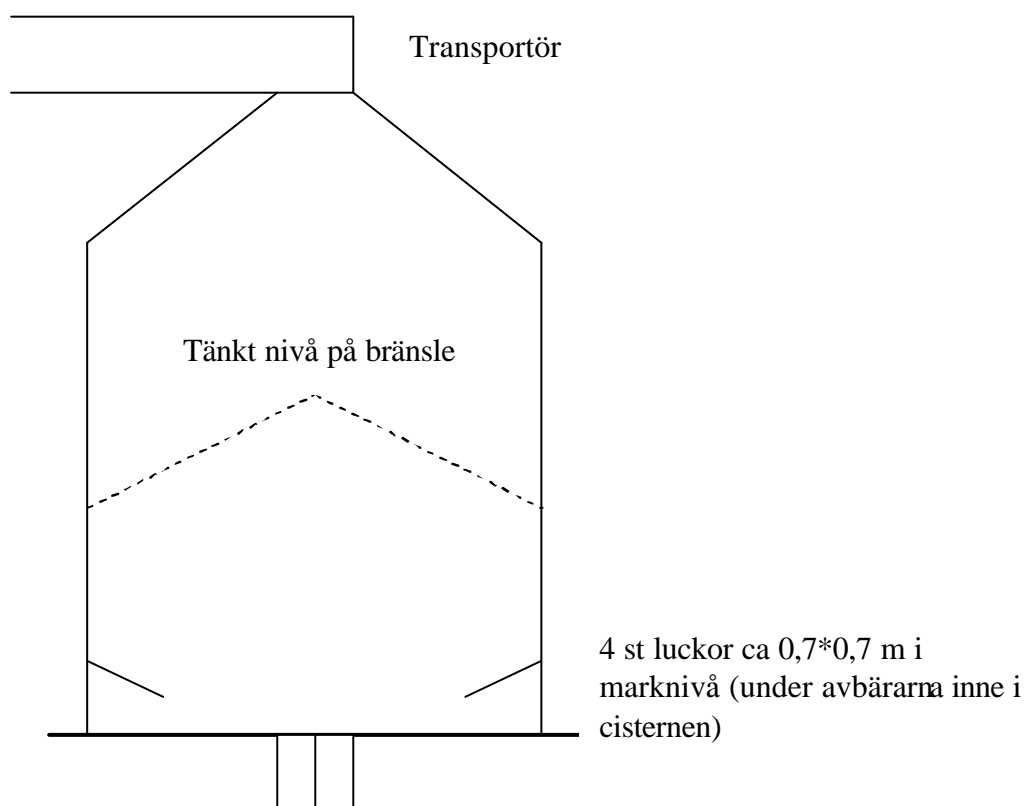
#### Fakta:

- Brand i cistern konstruerad av stålplåt. Mantelytan består enbart av helsvetsad stålplåt (tjock) medan taket består av en stål balkkonstruktion som klätts med plåt invändigt.

- Fliset är byggavfall och består av trä, plats och papp.
- Man kan se öppet lågande brand genom inspektionsluckorna i bottennivå. När man öppnar en inspektionslucka uppstår ett kraftigt drag in i cisternen. Cisternen är öppen i

toppen och rök väller konstant ut genom transportören. Troligen syresätts branden genom kulverten som mynnar i cisternens botten (OBS! Endast ett antagande!).

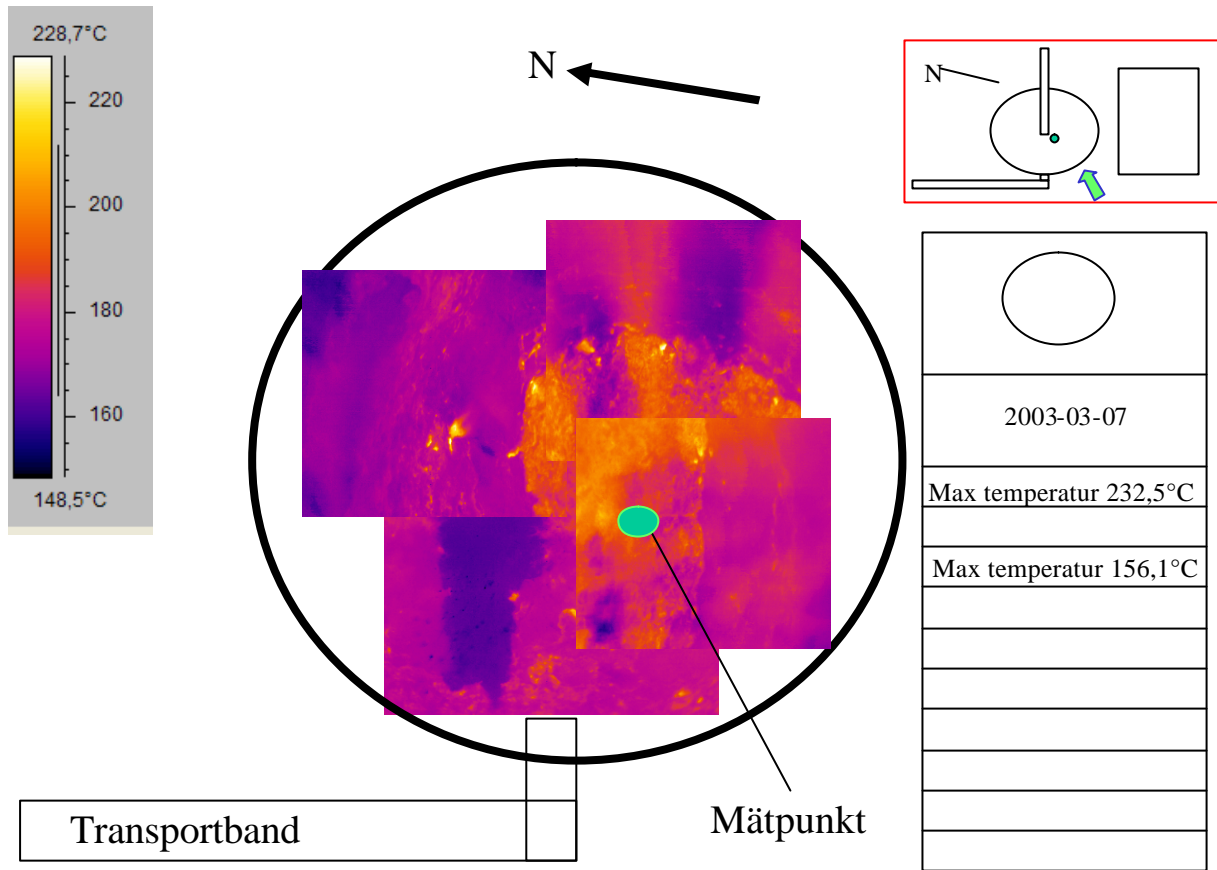
2003-03-07
Max temperatur 72,4°C
