RAPPORT

Motorvägsolycka på M 61, Preston,

Lancashire, Storbritanien

1987-10-28

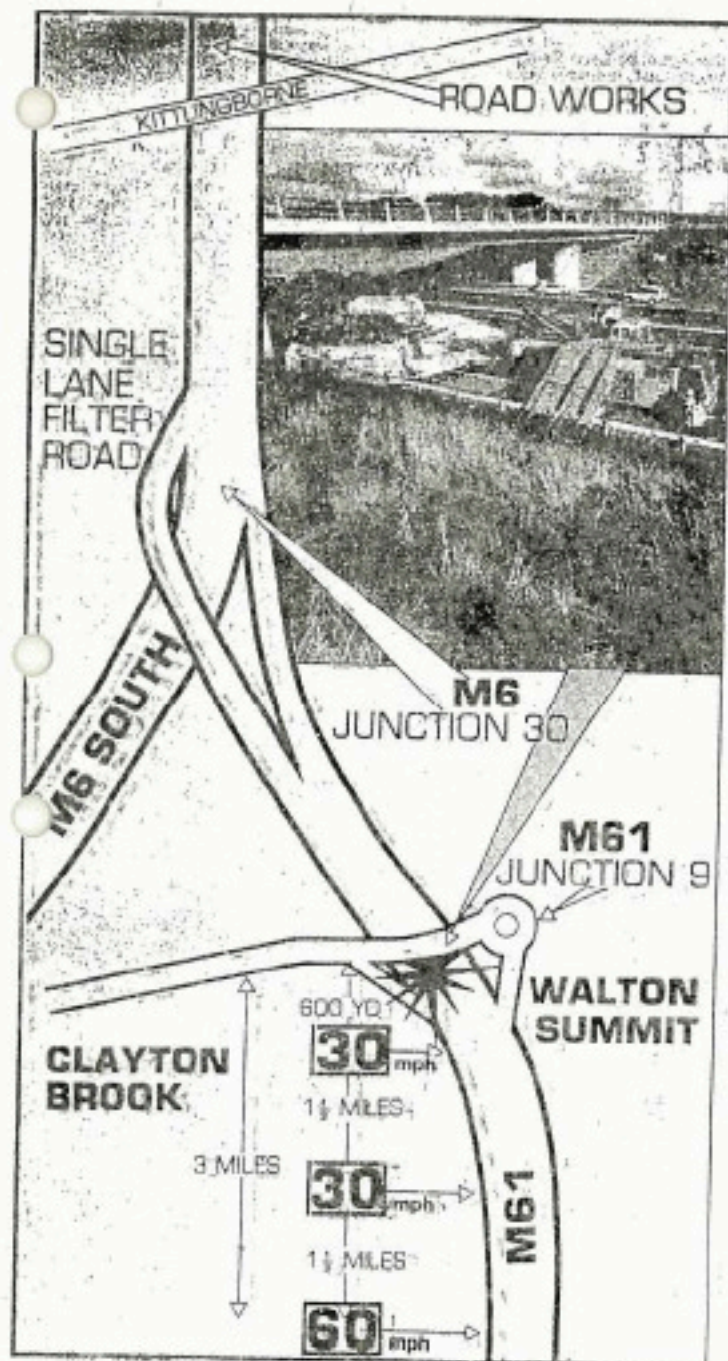
How drivers were warned to slow down.

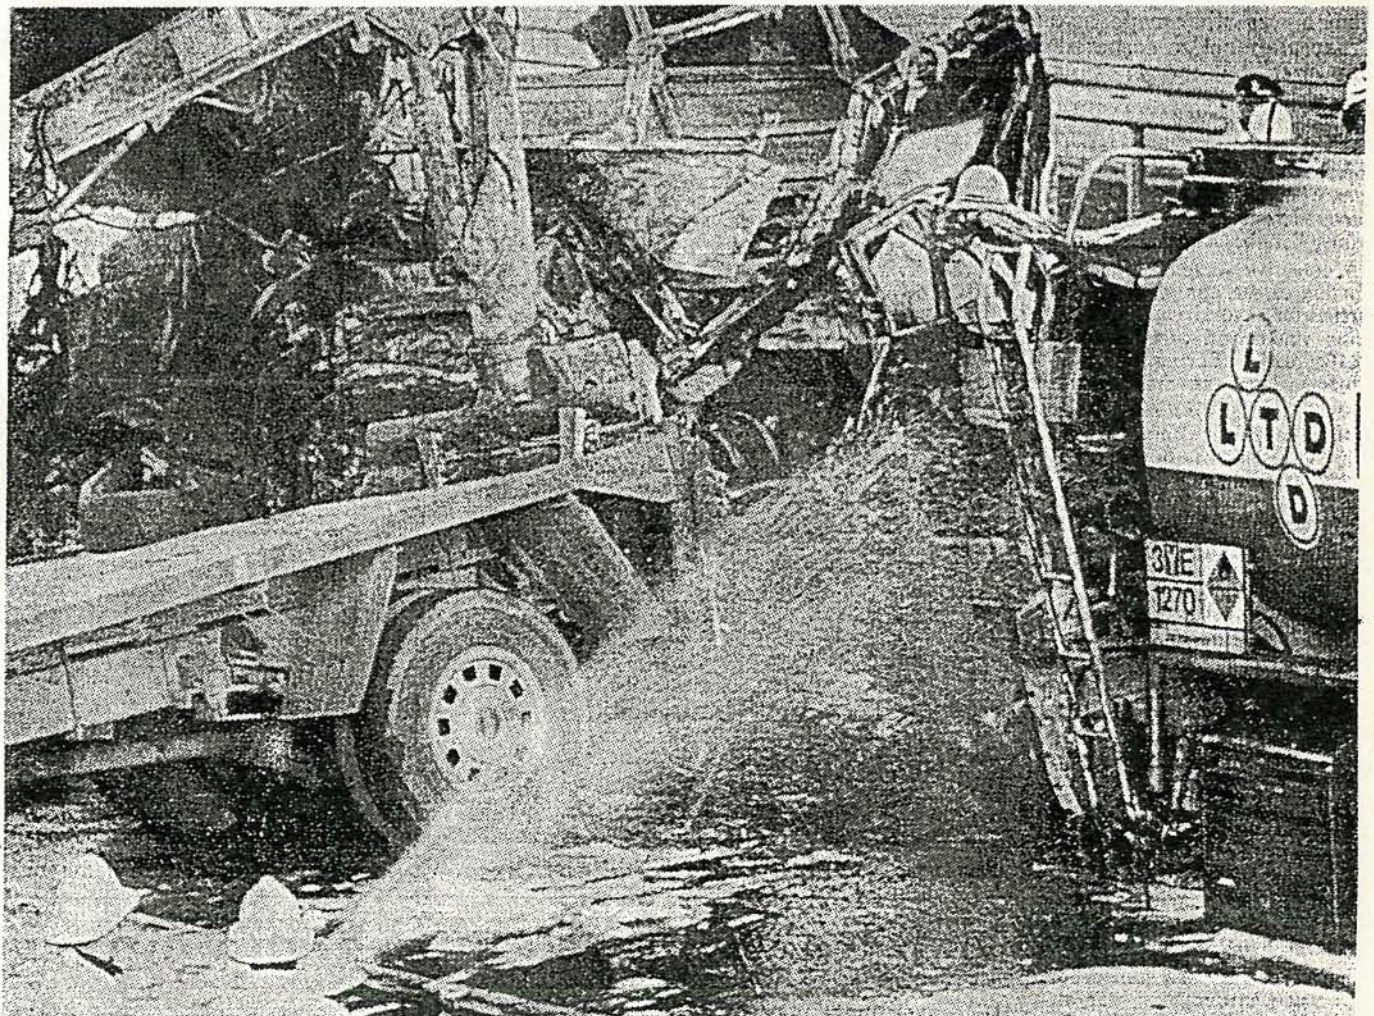
Orsaken till olyckan kan sannolikt ledas till att tankbilschauffören aldrig uppfattat att trafiken framför honom stod stilla.

Ljusskyltar rekommenderade en högsta hastighet om 30 mph (ca 45 km). Tankbilen höll vid kollisionstillfället en uppskattad hastighet om 70 mph (ca 110 km).

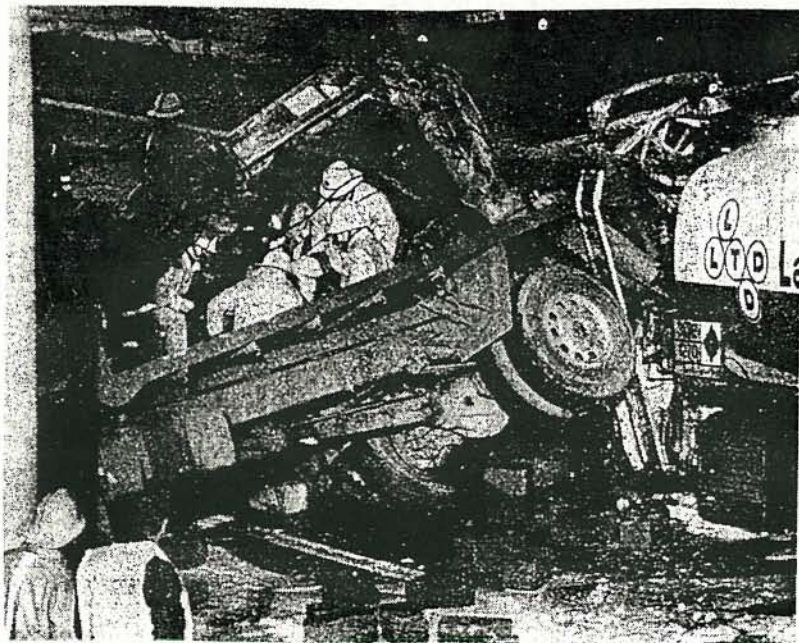
Ett mellanskumtäckte läggs runt tanken för att skydda den och branden släcks med tre vattenstrålar med lättvatteninblandning.

Lättvattnet ger bra resultat och branden slås snabbt ner.
