Rapport RO 2001:02  
O-07/98

## **Brand på Herkulesgatan i Göteborg, O län, den 29–30 oktober 1998**

Statens haverikommission har undersökt en brand som inträffade den 29–30 oktober 1998 i Makedoniska föreningens samlingslokal på Herkulesgatan i Göteborg, Ö län.

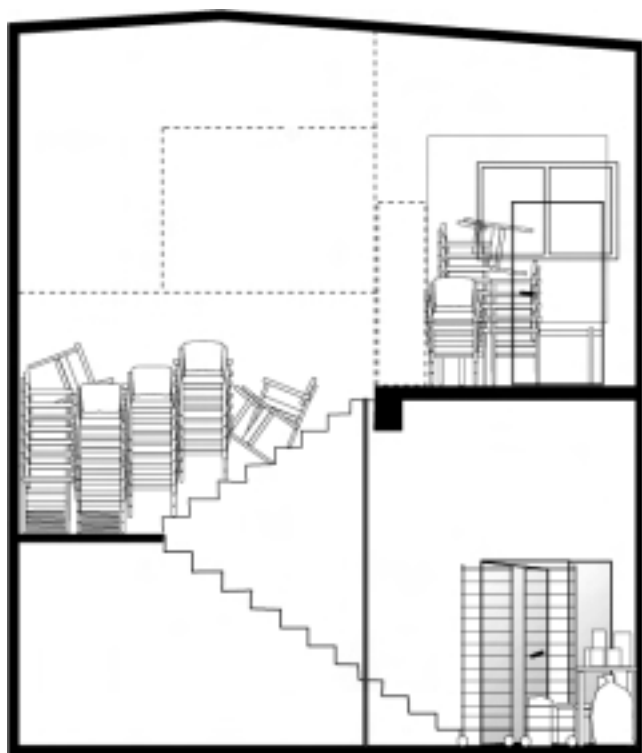
**Figur 4.1a SP brandförlopp. Placering av möbler i trapphus**

Ventilationen i lokalen styrdes av en frånluftsfläkt med en kapacitet av 3 800 m<sup>3</sup>/h. Det har ej kunnat konstateras om fläkten var igång då branden bröt ut. Tilluften kom från olika ventiler. Dessutom fanns det två fläktar i köksdelen, en ovanför spisen och en ovanför en fritös. I nödutrymningstrapphuset mynnade den nedre dörren mot en kulvert. Dörren ut från kulverten var normalt stängd. För att undersöka hur mycket luft som kunde läcka in i kulverten om dörren ut var stängd utförde SP, på uppdrag av SHK, mätningar i kulverten. Resultatet redovisades med ett tryck-flödesdiagram. Läckaget in till kulverten var relativt stort; vid ett undertryck av ca 10 Pa läckte ca 5 m<sup>3</sup>/s in. Innan branden startade var fönstren och dörren mellan danslokalen och nödutrymningstrapphuset stängda. Dörren till entrén stängdes och öppnades allt efter behov.

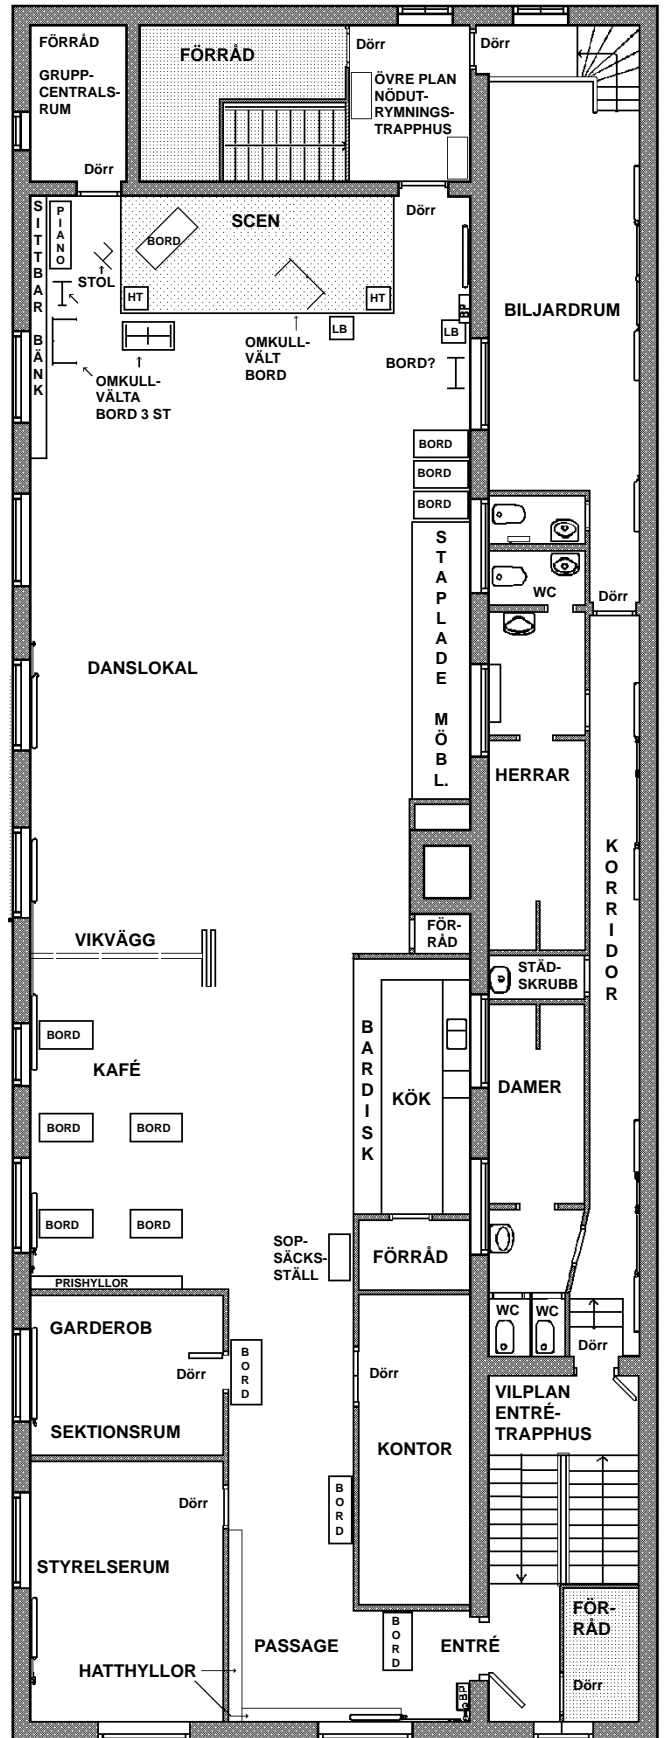
Figur 4.2 Lokalen med möbler

Branden hade spridit sig från danslokalen via kafédelen och köket till passagen. Brandskadorna avtog dock successivt från passagens södra del mot entrédelen. Från garderobsdörren och kontorsdörren var väggpanelen intakt och från styrelserumsdörren var väggarna endast sotbelagda. Golvbelägg-

ningen var intakt från övergången mellan kafédelen och passagen. Takskivorna satt kvar i sina ramar och skadorna avtog successivt från passagens södra sida mot entrédörren.

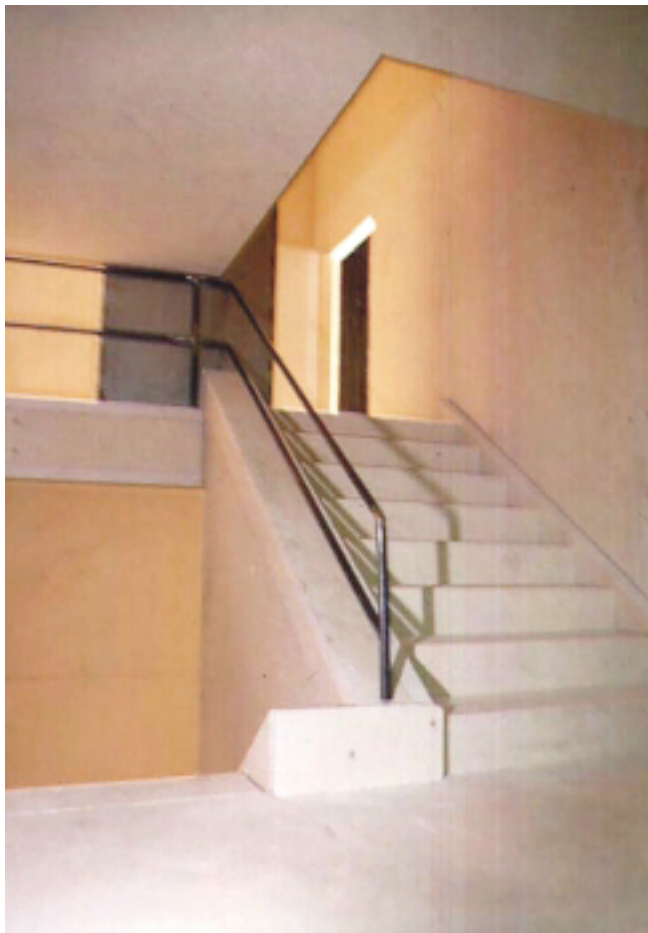
Figur 4.5 Modell av trapphuset

- Mängden brännbart material på vilplanet påverkade inte påtagligt temperaturutvecklingen i trapphuset innan dörren öppnades, men påverkade brandens varaktighet och mängden brännbara gaser som bildades efter det att dörren lämnats öppen.

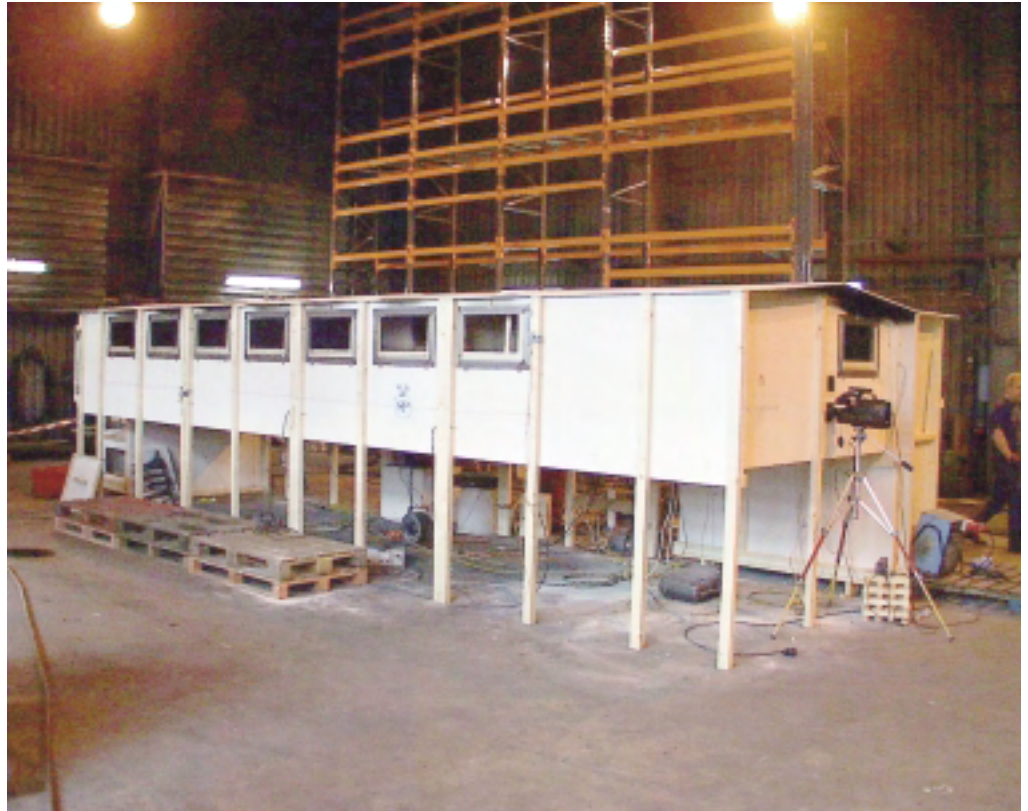
**Figur 4.6**  
**Modell av hela lokalen**

Syftet med försöken var att studera spridning av brandgaserna i föreningslokalen efter det att dörren till trapphuset hade öppnats. De frågor som först och främst belyses i denna rapport är hur snabbt brandröken och de giftiga gaserna spreds till huvud- eller inandningsnivå (1,6 m över golvnivå) på olika platser i lokalen och hur lång tid de ungdomar som befann sig i danslokalen och kafédelen hade på sig att utrymma innan förhållandena blev kritiska. Se figur 4.6.

- Det tog ungefär 2 minuter innan brandgaserna nådde fram till entrédörren. Efter 2½ minut låg rökgaslagret på en nivå som motsvarar ungefär 1½ meter från golvnivå.
- Efter ungefär 3 minuter var halten av giftiga brandgaser inne i passagen i huvudhöjd (1,6 m) så hög att situationen började bli kritisk. Efter ungefär 5 minuter var halten giftiga rökgaser i huvudhöjd så hög att ungdomar kan ha börjat förlora förmågan att ta sig ut på egen hand.

- En kort stund efter det att fönstren på den norra gaveln, i garderoben och i danslokalen slagits sönder strömmade frisk luft in längs golvet i passagen på grund av ändrade tryckförhållanden i lokalen. Det kan förklara varför så många trots allt överlevde. Till följd av att fönstren slogs sönder ökade också luftdraget i trapphuset och brandgastemperaturen i lokalen steg kraftigt på grund av den snabba ökningen i brandens intensitet.

- Så småningom spreds branden in i danslokalen (golvbeläggningen antändes), vilket gjorde att tryckförhållandet i lokalen ändrades ytterligare. Det blev ett kraftigt drag i den nedre delen av passagen mot branden och allteftersom branden tilltog i danslokalen blev stora delar av passagen, framförallt i golvnivå, nästan fria från rök.

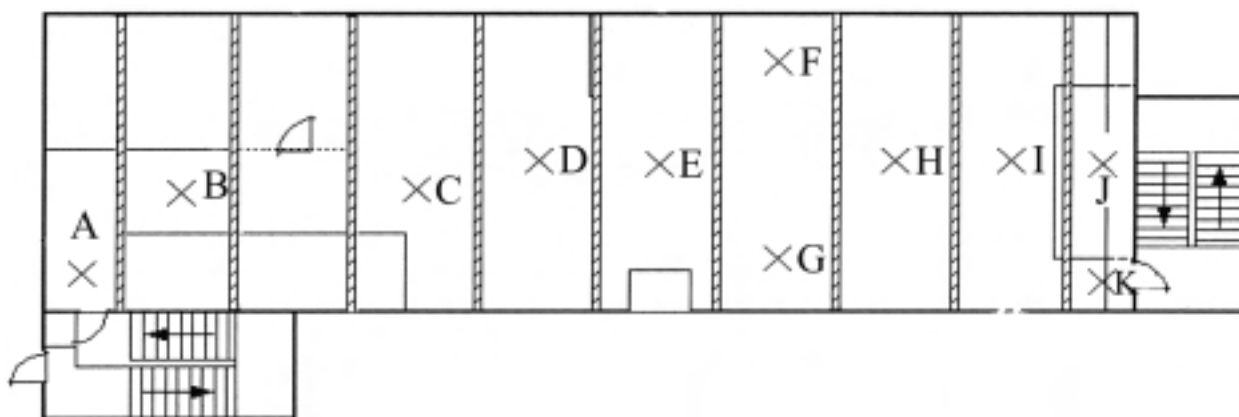
Figur 4.8 a SP:s mätpositioner i lokalerna

Branden i trapphuset blev underventilerad innan dörren till danslokalen öppnades i överensstämmelse med experimenten. Den beräknade temperaturen och koldioxidhalten blev något högre och syrgashalten något lägre än i experimenten i en punkt vid dörren till danslokalen, 60 cm över golvet, figur 4.8 a–b (även supplement 5, figur 4 och 5.) Avvikelsen

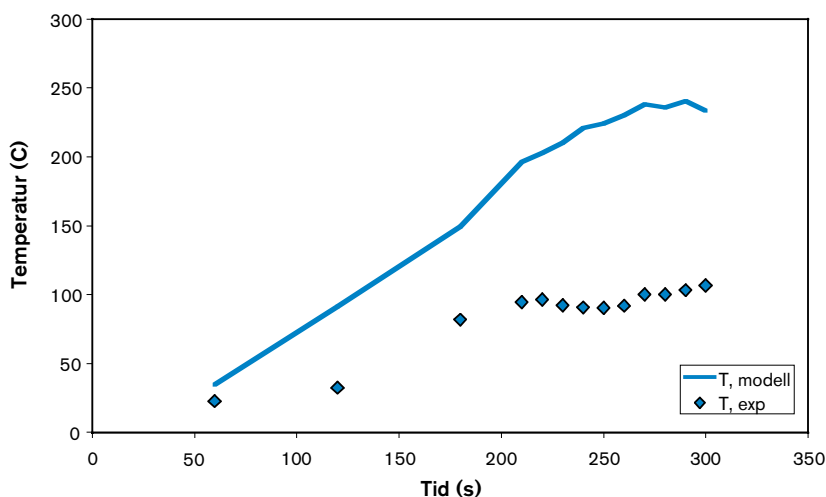
Figur 4.8 b Temperatur

berodde troligtvis på begränsningar i modellerna, t.ex. förbränningsmodellen vid underventilerad brand, och på att mätpunkten låg i ett område med stora gradienter. Även osäkerheter i experimentella indata till beräkningarna kan medföra mindre avvikelser.

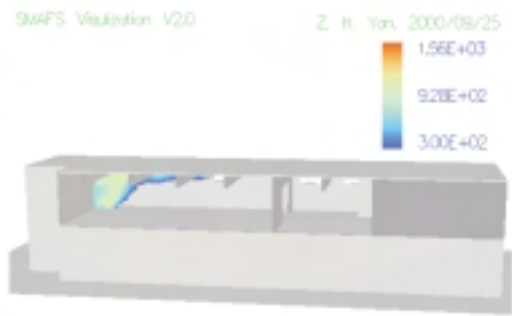
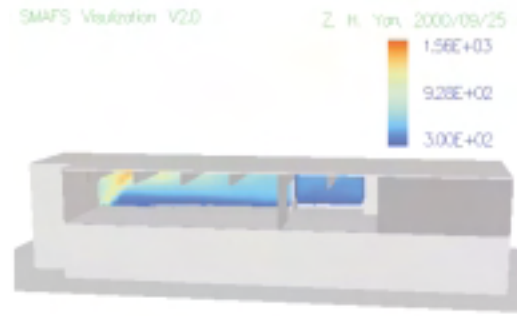
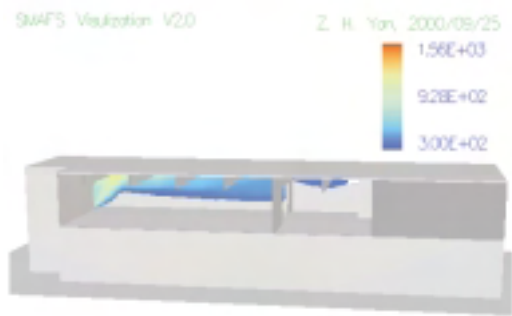
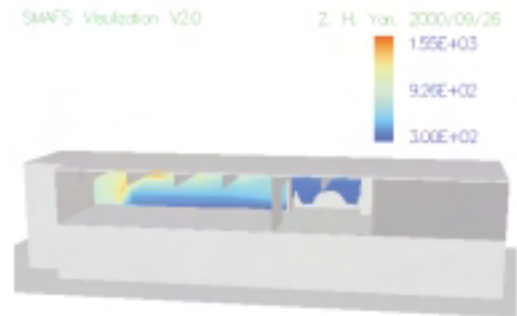
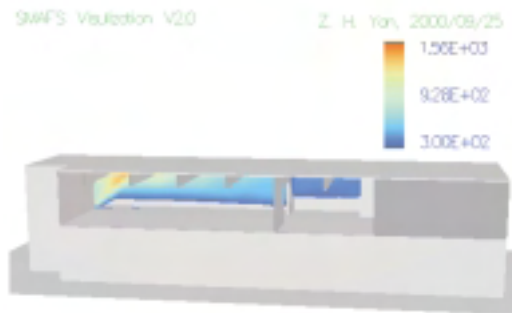
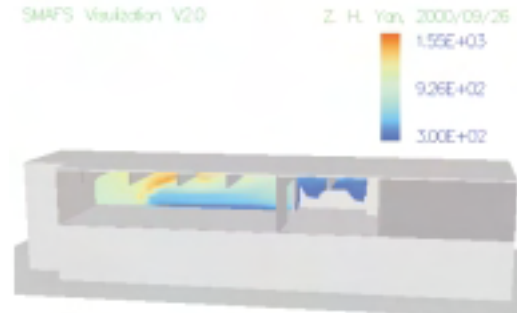
Figur 4.10 Temperatur i ett längdsnitt av lokalerna vid olika tidpunkter efter det att dörren öppnats.

Simuleringen av branden i *full skala* visade att branden i nödutrymningstrapphuset blev underventilerad innan dörren till danslokalen öppnades. När så skedde, bildades en stor virvel vid denna dörr. Brandgaser spred sig in i danslokalen genom hela dörröppningen. Branden i nödutrymningstrapphuset växte snabbt till och blev åter underventilerad. Strålningen och konvektionen från flammorna vid dörren blev så stor att golvbeläggningen och väggpanelen nära dörröppningen snabbt antändes. Branden spred sig därefter längs golvet och väggpanelen genom danslokalen till kafédelen och köket. Branden i danslokalen blev underventilerad och flammor slog ut genom fönstren i danslokalen och kafédelen. Flammorna blev störst på den sida som vette mot Backateatern. Strålningen från flammorna blev så stark att regelverket bakom plåtväggen på teatern kunde antändas. När fönstren på norra gaveln gick sönder, ändrades tryckförhållandena i lokalen. Detta medförde att brandgaserna pressades ut genom fönstren i danslokalen och kafédelen. Passagen kom då att endast ge ett tilluftsflöde till branden.

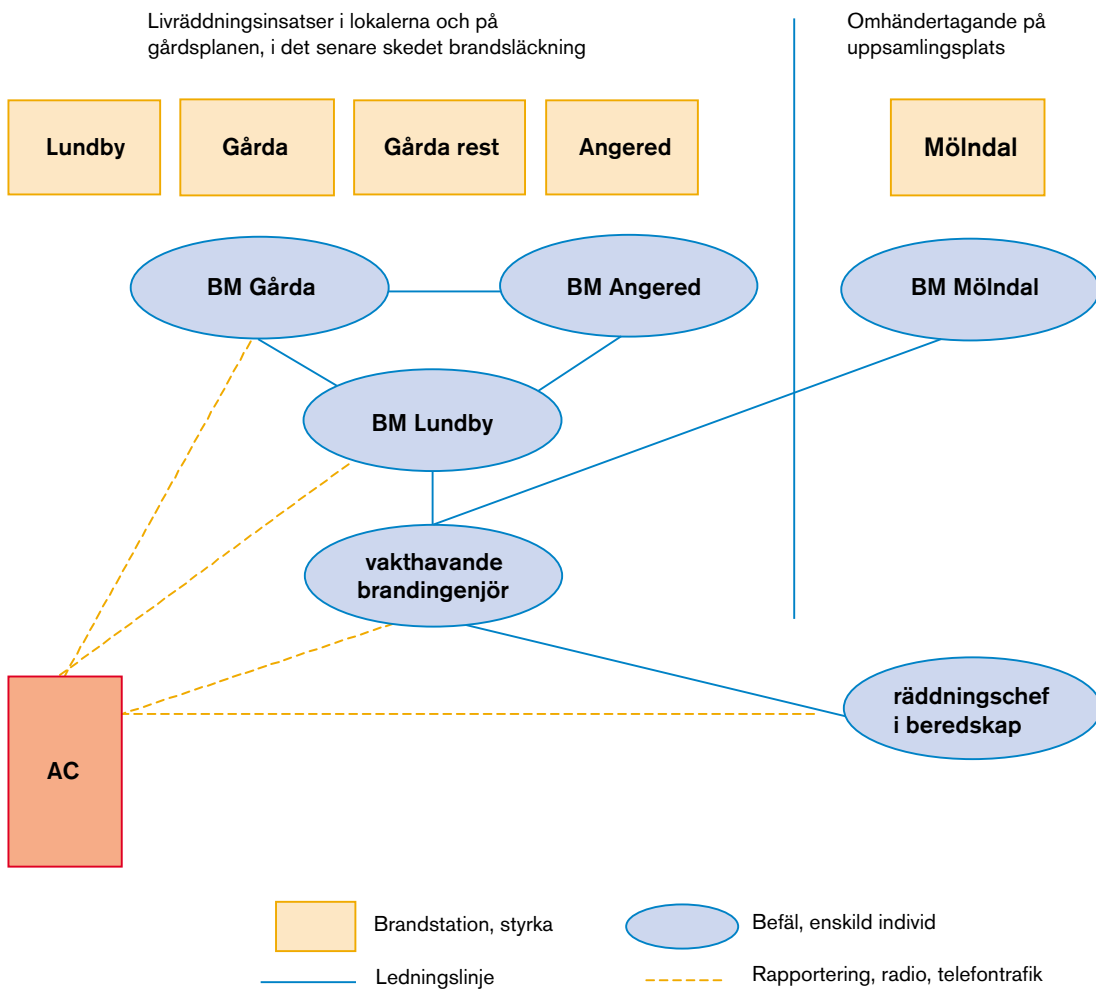
Figur 7.4 Skadeplatsens organisation

Skadeplatsen var organiserad enligt figur 7.4 mellan kl. 23.49 och 01.15, dvs. under själva livräddningsskedet och det inledande brandsläckningsskedet.

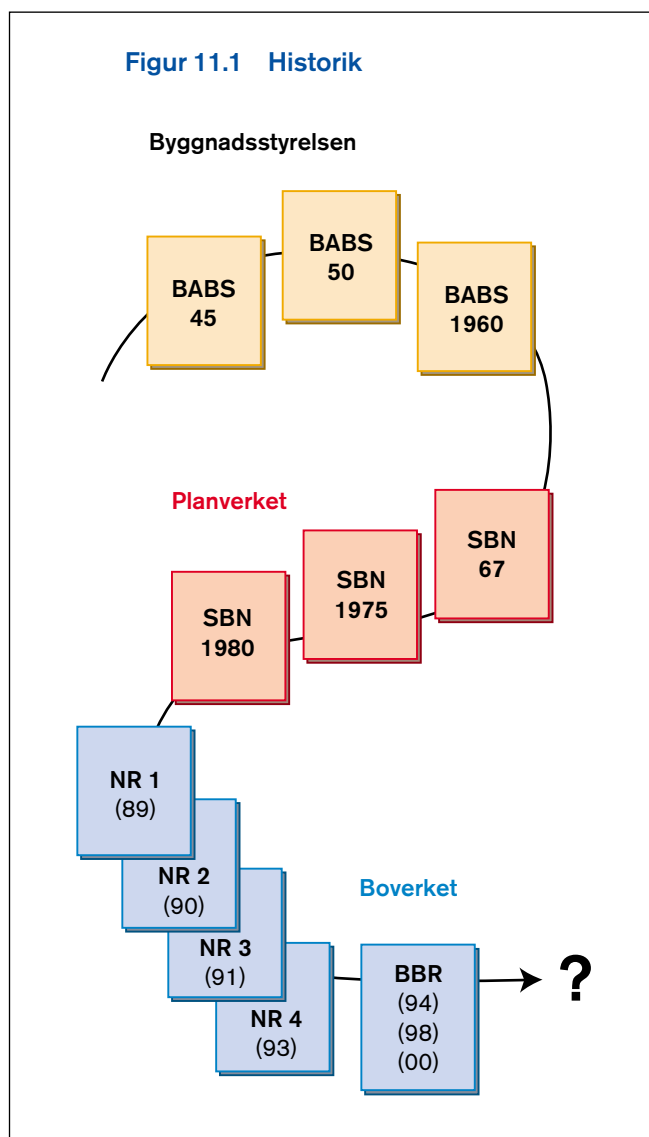
Efter år 1942, när den nu aktuella byggnaden uppfördes, har de byggnadstekniska bestämmelserna undergått många förändringar. I figur 11.1 finns därför en sammanställning av över de viktigaste byggnadstekniska brandskyddsbestämmelserna som gällt sedan år 1950, när byggnaden fick sin huvudsakliga utformning. Endast av riksdag, regering och centrala myndigheter utgivna regler finns med.

Av särskilt intresse är SBN 1980, utgåva 2, som gällde vid ombyggnad av lokalen till föreningslokal. Föreskrifterna i denna hade utfärdats med stöd av 1959 års byggnadsstadga. Genom en av Boverket beslutad övergångsbestämmelse, publicerad i NR 1, fick delar av de tidigare gällande föreskrifterna tillämpas om ansökan om bygglov inkommit före den 1 januari 1991 och om den sökande särskilt begärt det. Byggnadsnämnden har i handlingarna angivit att ärendet rörande Makedoniska föreningen prövats enligt bestämmelserna i SBN 1980, utgåva 2.

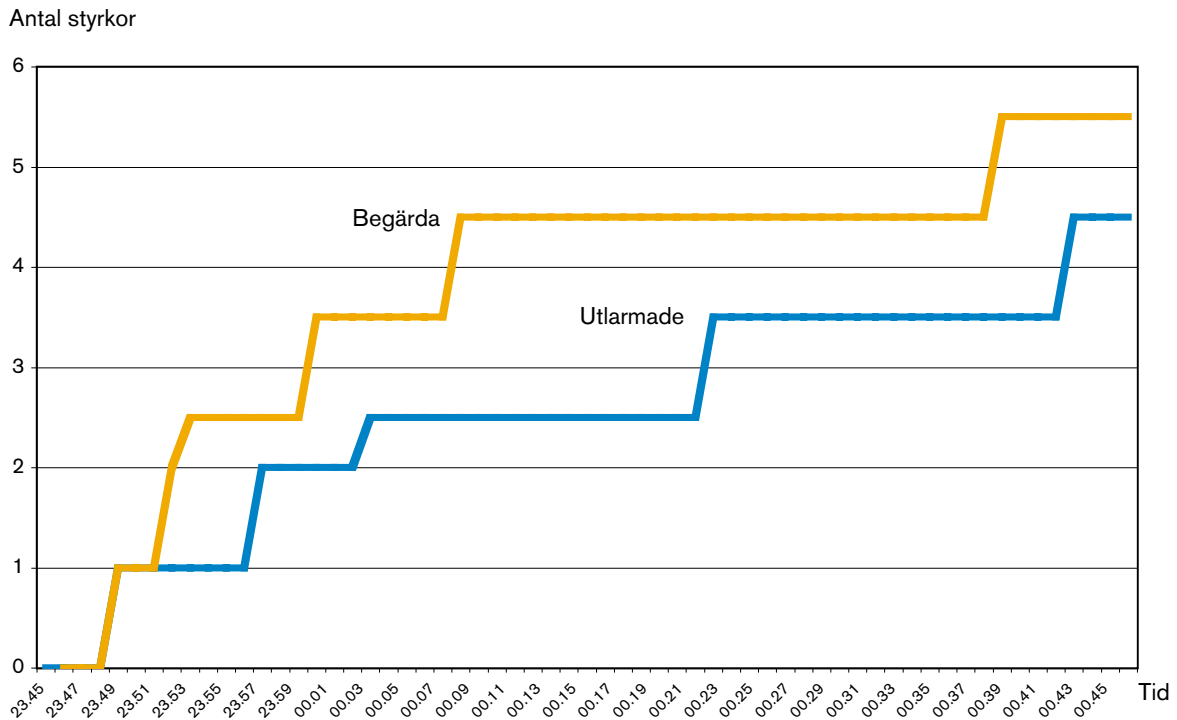
Figur 15.1 Jämförelse av utlarmade och planerade/begärda resurser

Det bästa insatsresultatet skulle kunna sägas vara uppnått om antingen alla behov av åtgärder som identifierats tillfredsställts eller om åtgärderna genomförts i en prioriterad ordning, beroende på resurstillgång. Detta resonemang innebär att vid *begränsade insatser*, med tillräckliga resurser, kan ett optimalt insatsresultat nås med kvalificerade bedömningar och beslut samt god ledning. Vid *stora insatser*, med otillräckliga resurser, krävs dessutom tydliga prioriteringar. Båda fallen förutsätter att de viktigaste kritiska förhållandena på olycksplatsen har identifierats. I det första fallet för att man skall kunna avgöra hur mycket resurser som skall kallas in, i det andra för att man skall kunna prioritera de viktigaste uppgifterna.

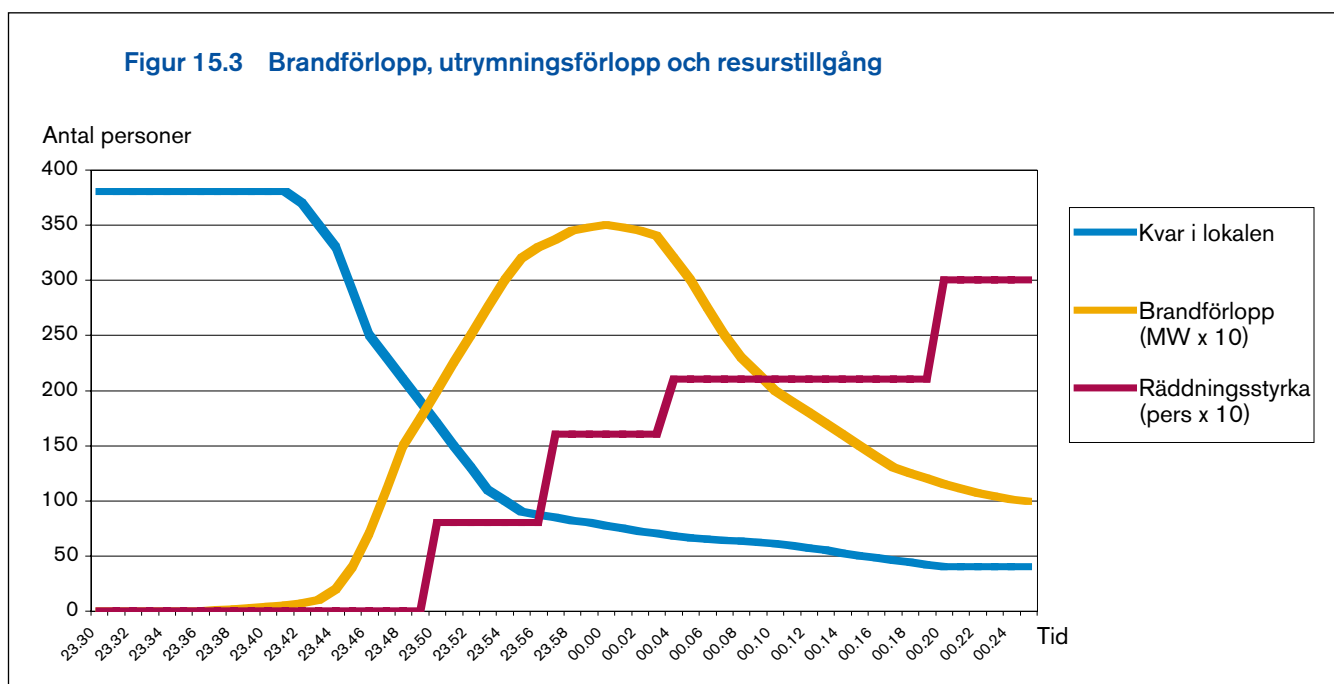
Figur 15.3 Brandförlopp, utrymningsförlopp och resurstillgång

Fortfarande gällde RÄDDA LIV som övergripande taktisk inriktning. Det skedde ingen fördjupad orientering på skadeplatsen och heller ingen identifiering av fler kritiska faktorer. I detta läge rasade branden som värst och det fanns flera ungdomar kvar inne i de brinnande lokalerna. Befälen som ledde insatsen hade ingen möjlighet att överblicka hela situationen och inga åtgärder vidtogs mot branden eller för att säkra intilliggande lokaler och byggnader. Det skedde heller ingen undersökning av nödutgången eller kulverten i detta skede. Garderoben identifierades aldrig av räddningsledaren som en möjlig livräddnings- eller angreppsväg. Inte heller sammanträdesrummet, i hörnet bredvid garderoben, blev föremål för någon undersökning under själva livräddningsskedet.

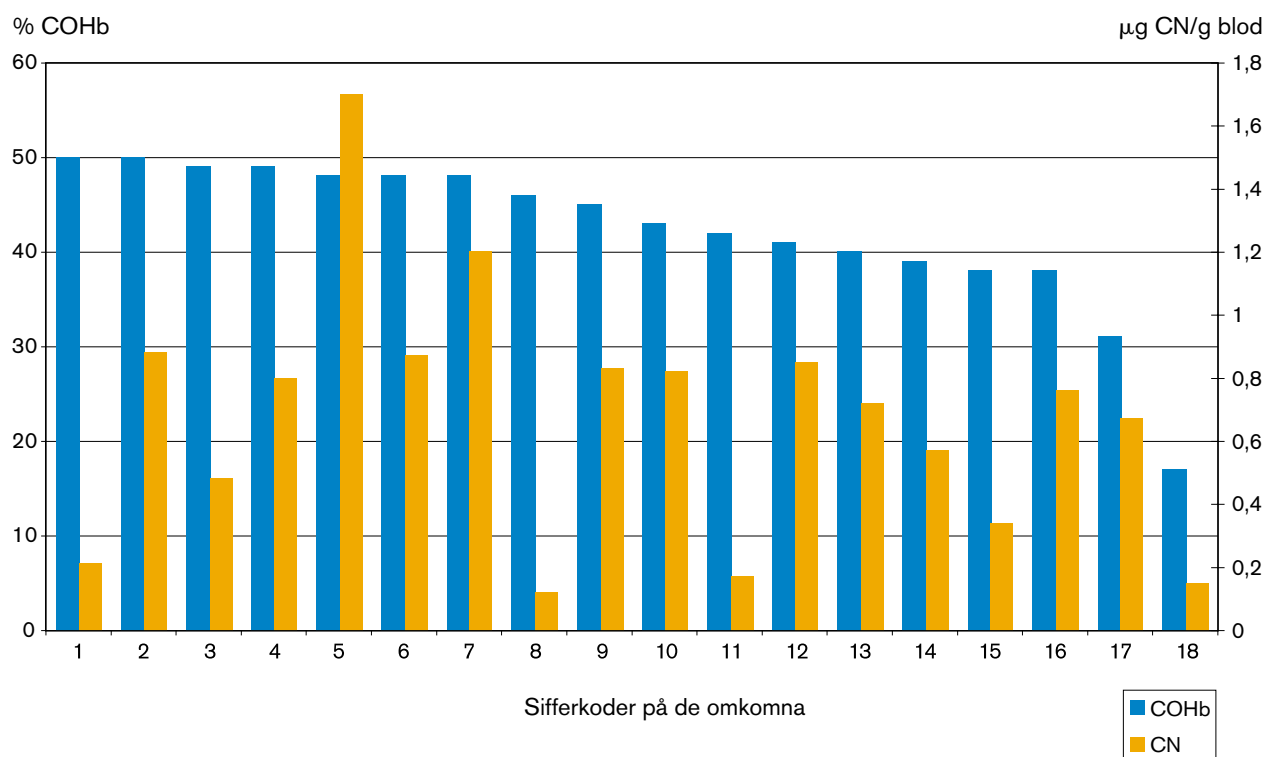
SHK:s bedömning är att de yttre besiktningar och undersökningar som genomförts i kombination med analyser av urin, blod och vissa kroppsvätskor har givit en rimlig bild av sannolika dödsorsaker.

**Figur 15.4** Förekomst av kolmonoxid (COHb) och cyanid (CN) hos de 18 omkomna som uppvisade 50 procent eller lägre carboxyhemoglobin.
