## Rapport

Explosionsolycka vid oljelagringsanläggning i  
Broddbo, Västmanlands län, den 21 maj 2003

Broddbogruppen  
9 februari 2004

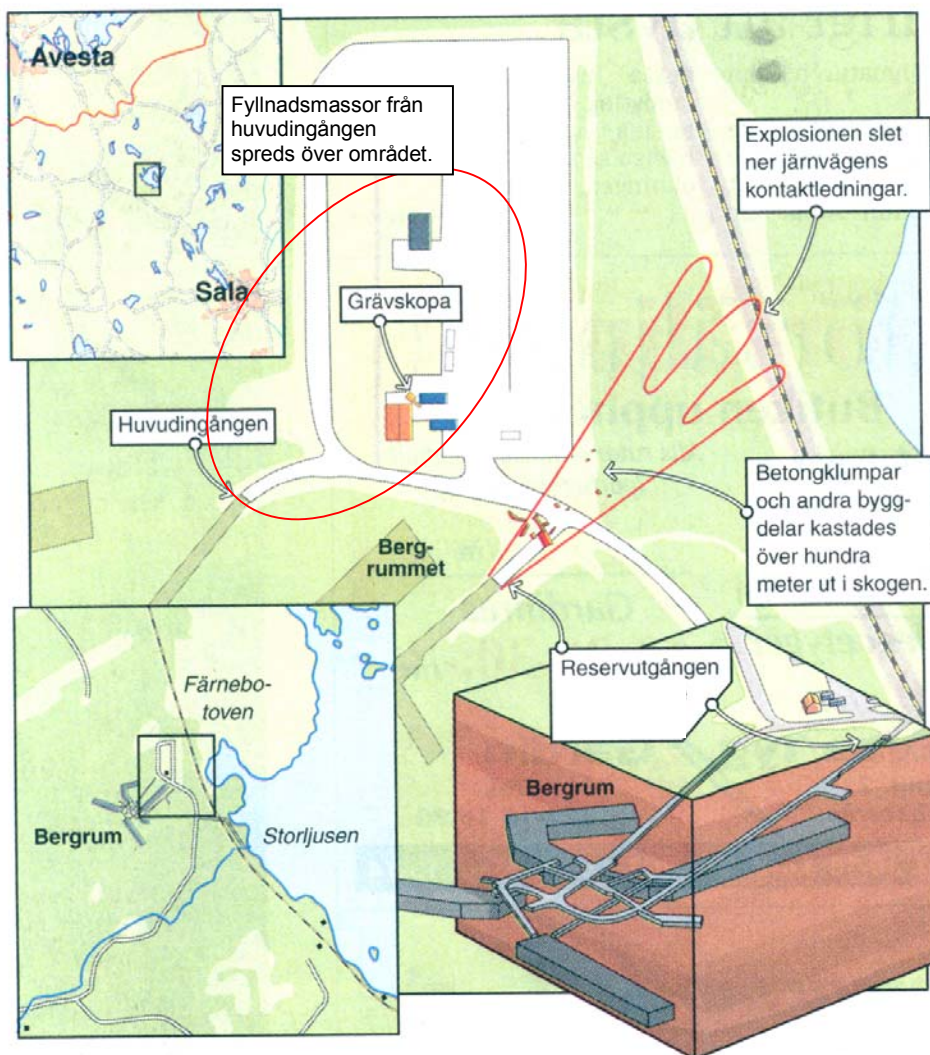
Bild 1. Översiktsbild (källa: polisen, delvis omarbetad)

Vid lunchtid drog ett regnväder in över anläggningen. Regnet ökade hastigt i intensitet och åskan hördes på avstånd. Personalen avbröt pågående arbeten och sökte skydd för regnet. En person från Skanska samt den SGU-anställda sökte sig till en manskapsbod som stod uppställd intill förvaltningsbyggnaden (kontor, verkstad, m.m.). Grävmaskinisten satt kvar i sin grävmaskin intill manskapsboden. De övriga två personerna från Skanska stod utanför reservutgången.

Åskvädret kom närmare och strax före klockan 13 upplevde personerna i manskapsboden ett kraftigt ljussken, omedelbart följt av en ljudknall. En av personerna noterade ytterligare ett mullrande ljud varvid han begav sig ut genom dörren. På utsidan flög sten och grus (från huvudingången) genom luften och slog ned runtomkring. Han återvände in i boden och upplevde att marken skakade två eller tre gånger med kort mellanrum samt att boden tycktes lyfta från marken. När han tittade ut genom fönstret i riktning mot reservutgången såg han ett moln, direkt följt av en smäll, svepa fram och dra med sig delar av skogen.

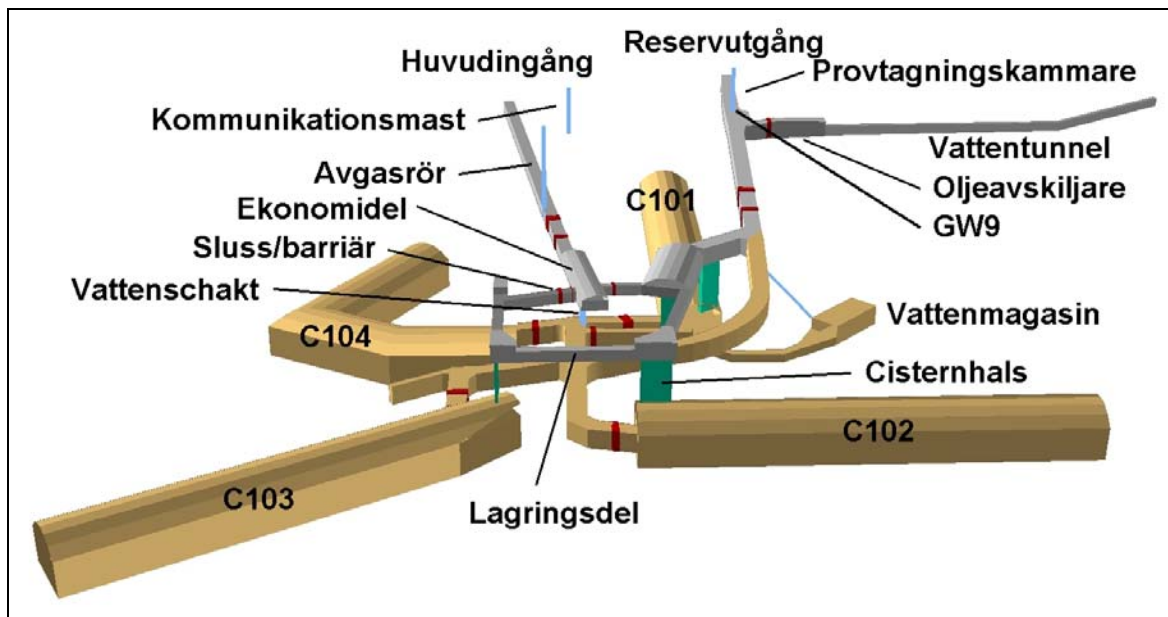
Bild 11. Översiktsskiss av anläggningens underjordsdelar

I syfte att inte vattenfylla anläggningen under pågående arbeten sänktes vattennivån i lagringscisternerna innan entreprenaden påbörjades. Med tanke på det stora naturliga inläckaget av grundvatten var avsänkningen relativt stor, till nivån +62,2 m, vilket medgav att ca 25 000 m<sup>3</sup> inströmmande grundvatten kunde fylla cisternerna utan att behov av pumpning skulle behöva föreligga under en period av ca 2 månader (400 m<sup>3</sup>/dygn). En kompletterande nedpumpning av vattennivån har sedan skett under entreprenaden för att skapa extra utrymme i anslutning till arbetet i vattentunneln.

När anläggningens driftsventilation togs ur bruk, enligt uppgift kring den 27 mars, stod vattennivån fortfarande under cisternhalsarna, ca nivå +66 m. Det var först i slutet av april, under pågående demonteringsarbeten i lagringsdelen, som gaslukt enligt uppgift påvisades i denna del av anläggningen. En besiktning av lagringsdelen genomfördes av SGUs beställarstöd den 30 april, varefter barriärdörren mellan lagrings- och ekonomidel stängdes, uppenbarligen i syfte att förhindra gasen att nå ekonomidelen och huvudingången där det fortsatta arbetet bedrevs. Några ytterligare åtgärder vidtogs inte. Vattnet hade vid detta tillfälle stigit en bit upp i cisternhalsarna, ca nivå +69 m.
