Uppföljning av branden i "Barnens Hus" i Torvalla, Östersund – med miljöinriktning

2004 Räddningsverket, Karlstad
Avdelningen för olycksförebyggande verksamhet
ISBN 91-7253-244-0

Denna uppföljning avser branden i varuhuset Jysk Bäcklager och Barnens Hus i stadsdelen Torvalla i Östersund den 29 oktober 2003. Insatsen påbörjades klockan 03:10 och avslutades efter beslut av räddningsledaren klockan 16:25. Branden var anlagd och fick ett våldsamt förlopp mycket beroende av fastighetens konstruktion.

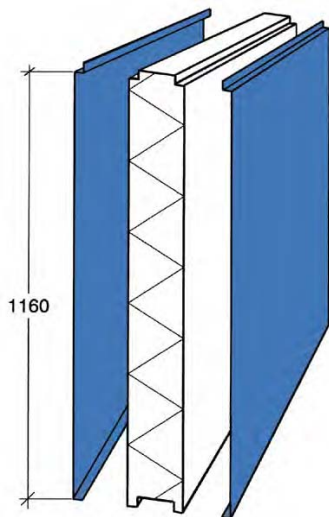
Figur 1: Sprängskiss över ett Isonor element
(Copyright 2002 Isonor Building System AB)

Fastigheten omfattade en byggnadsyta om totalt 2 600 m² och var byggt av en prefabricerad plåtkonstruktion bestående av Isonor Väggelement och Isonor Takelement på limträbalkar och limträpelare. Detta innebär att konstruktionen bestod av ett antal kassetter med stålplåtar på in- och utsidan om en isolering motsvarande frigolitplast. På väggens insida var denna plåt belagd, medan den på fasaden var målad med vinylfärg. Totalt var väggens tjocklek ca 15 centimeter. Elementen fogades samman med en silikontätning. Isoleringen innehöll 0,5% Hexabromcyklododekan, som är ett flamskyddsmedel. Limträbalkarna var till huvuddelen av dimensionen 140x765 mm och placerade på 6 m avstånd. Limträpelarna var placerade med 6 m avstånd i husets ytterkanter och huset mitt (dimension 140x315 mm) och med 12 m avstånd (dimension 140x360 mm) i övriga delen.

Bygglovets beviljades 1990. Enligt detta tillstånd skall fastigheten avdelas av en brandcells begränsande vägg enligt brandklass B 30. På ritningen fanns en dörr med brandklass B 15 inritad. I den del av byggnaden där branden startade lagrades enligt uppgift en mängd madrasser av skumplast. I denna del fanns också fastighetens uppvärmningsanordning tillsammans med en tank till denna. Enligt uppgift var denna tank som innehöll brännolja i det närmaste full. Värmen från branden gjorde att tanken rämnade i övre kanten.

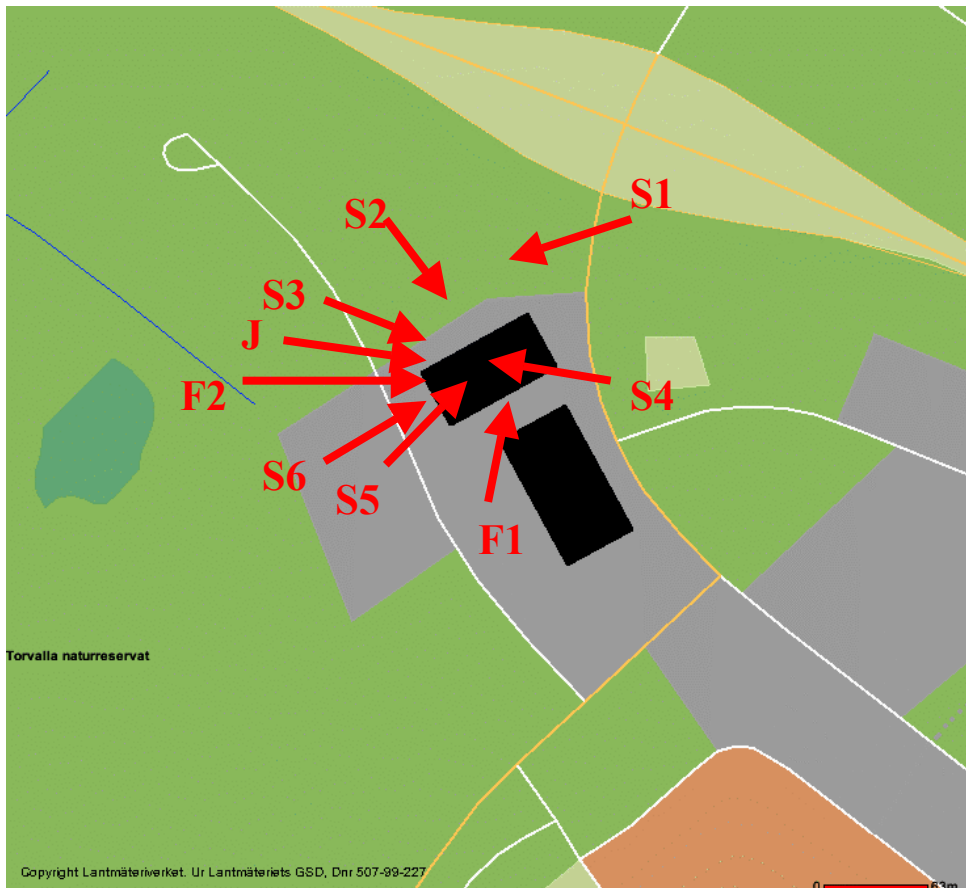
Karta 3: Platser för provtagning. F= släckvatten, S= sotprov, J= jord

Förekomsten av ämnena har utvärderats mot Naturvårdsverkets riktlinjer enligt *Rapport 4918*. Där sådana riktlinjer inte finns har internationella jämförelser gjorts. De olika ämnenas förekomst har graderats i följande klasser; mindre allvarlig, måttligt allvarligt, allvarligt och mycket allvarligt. Denna gradering är också utförd mot olika media. Dessa media är; mark, grundvatten och ytvatten. Man kan här konstatera att med denna indelning kan förekomsten av ett ämne i exempelvis ytvatten vara betydligt allvarligare än samma ämne med samma koncentration i grundvatten. Detta är bland annat beroende av vilka effekter som ämnena har på djur- och växtliv som tar sin näring från ytvattnet.

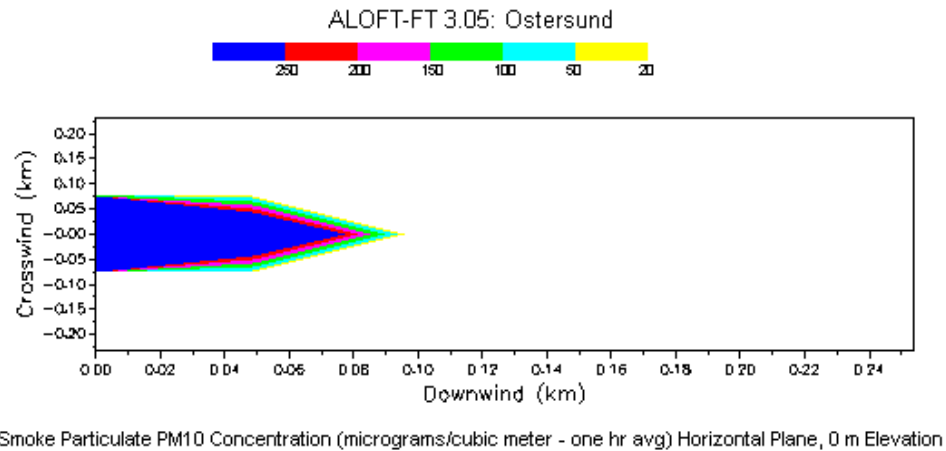
Figur 3: Horisontell vy över spridningen

Den första grafiska bilden nedan visar den förmodade spridningen från en horisontell dimension och enligt den koncentration som redovisas i bilden. Den förväntade längden på spridningen redovisas via skalan på de olika axlarna i den grafiska bilden.

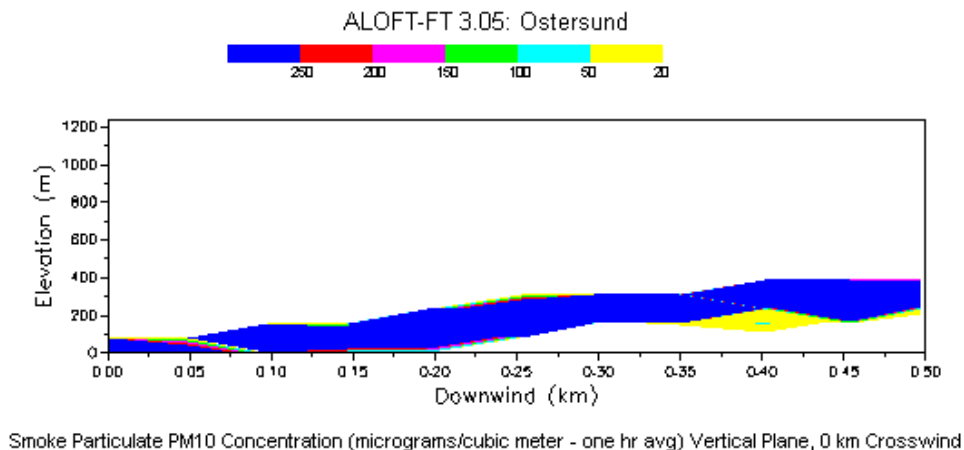
Figur 4: Vertikal vy över spridningen

Den andra grafiska bilden visar spridningen från vertikal vinkel med samma koncentration och skala.

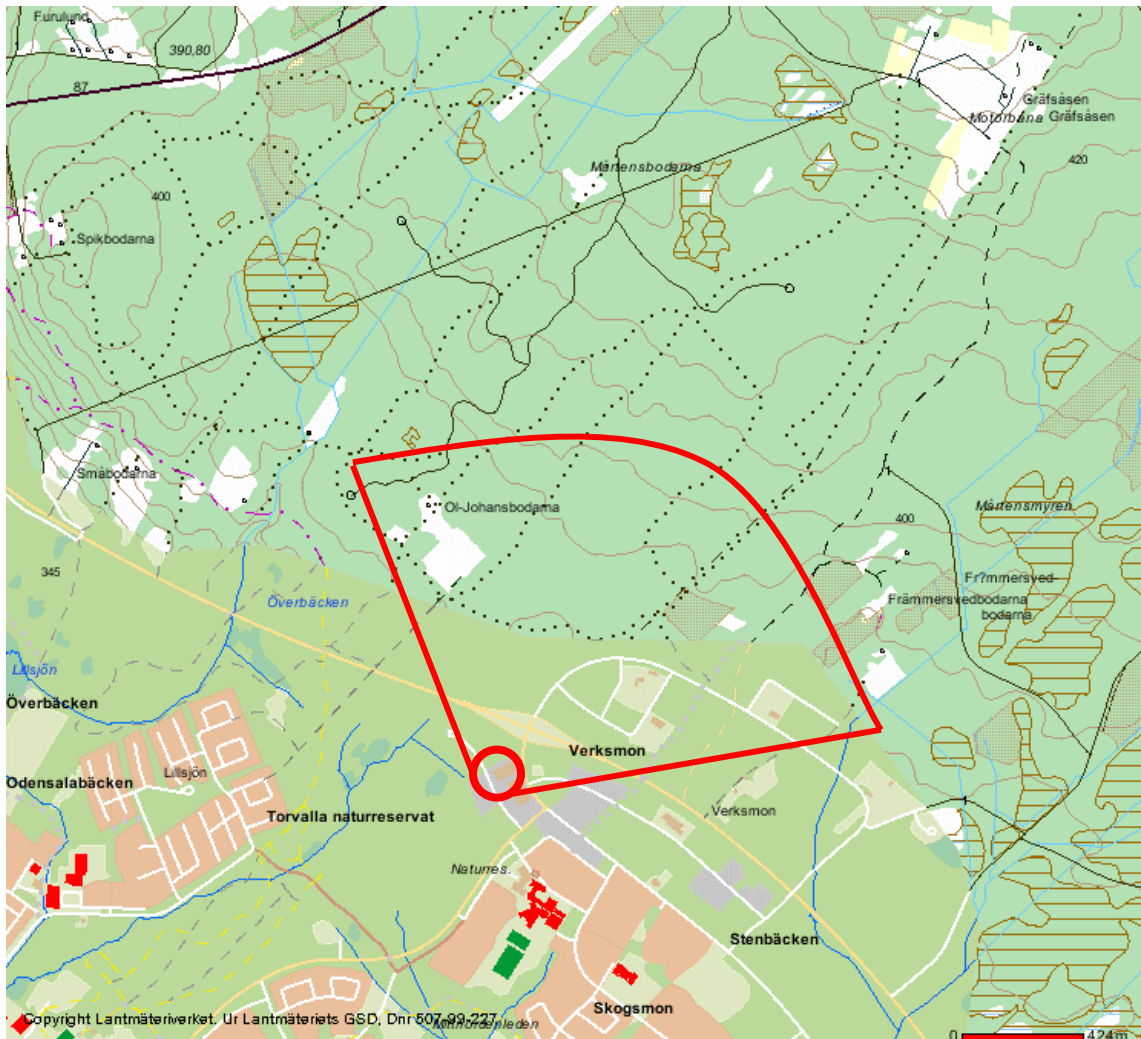
Karta 4: Beräknad spridning av partiklar från branden

Om man utifrån dessa beräkningar tillsammans med den kända vindriktningen grafisk redovisar denna på en karta över den aktuella platsen så kan man hypotetiskt förmoda att de partiklar som branden genererat finns inom markerat område i kartan (karta 4) nedan. Här skall man också komma ihåg att vinden vände under brandens förlopp. Inledningsvis i brandens mest intensiva skede så spreds röken i nordvästlig riktning för att senare vrida mot nordlig riktning. Under brandens senare del samt under eftersläckningen var denna vindriktning konstant. Detta kan ha inverkan på den totala mängden nedfallna partiklar inom det markerade området. Troligen har de flesta partiklarna bildats under den inledande insatsen men på grund av den korta exponeringstiden till omgivningen kan detta troligen jämföras med den mindre partikelspridning under längre tidsperiod inom övriga området. Det vill säga att troligen är den totala dosen lika över hela området. Däremot kan innehållet variera beroende på i vilket skede som exponering skett.
