# Förebyggande åtgärder mot skred, ras och erosion – goda exempel

2008 Räddningsverket, Karlstad  
Olycksförebyggande avdelningen  
ISBN 978-91-7253-374-5

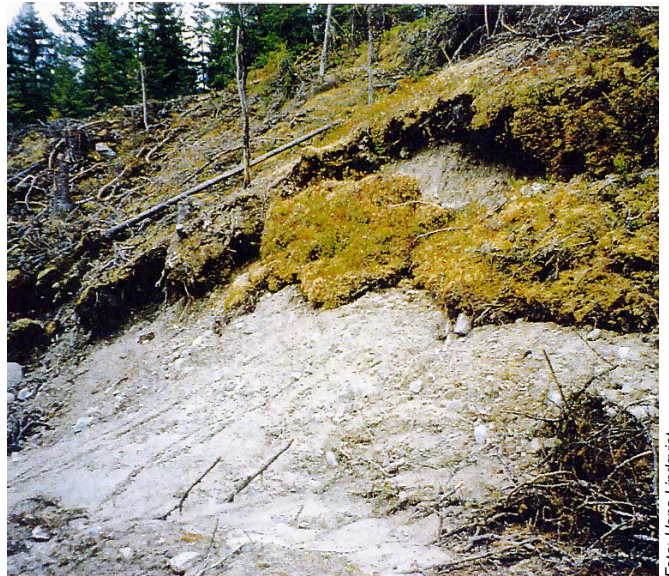
*Erosion i moränslänt.*

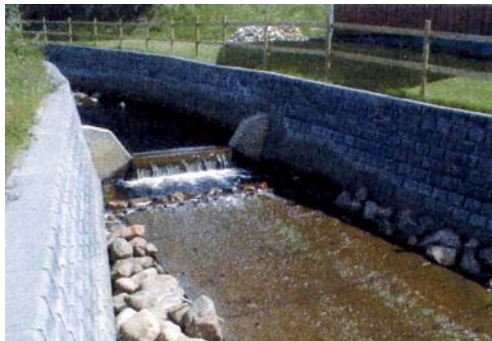
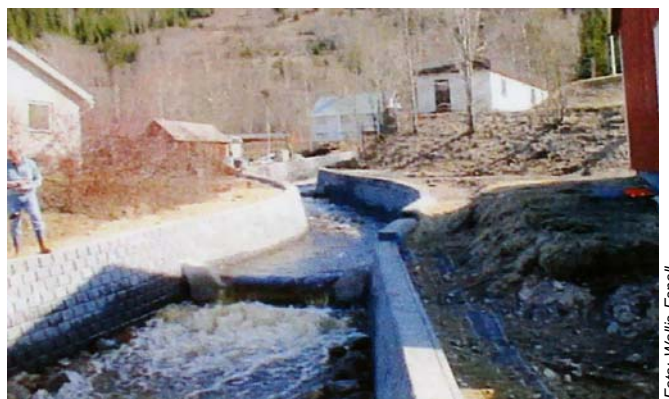
*Erosionskydd i Kvarnbäckens botten och sidor.*

För att undvika framtida skador beslöts att utöver akut genomförda åtgärder även utföra förebyggande åtgärder. I en första etapp utfördes täckning av bäckbottnar med betongplattor och vid bäckslänter murar av betongblock. I bäcken byggdes överfallsdammar i betong och så kallade erosionstrappor av trä för att minska energin i vattenströmmarna.

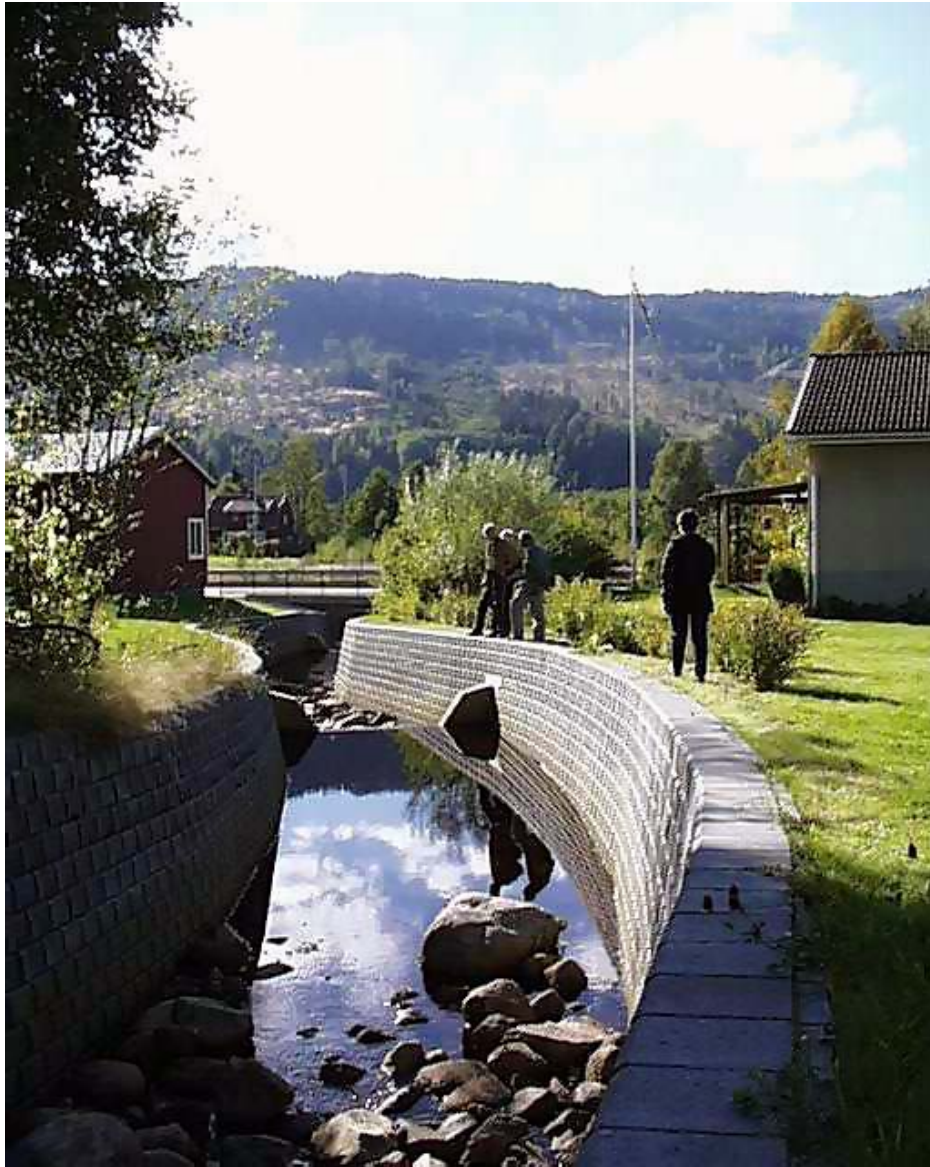
*Erosionstrappor av trä anlades i Kvarnbäcken.*

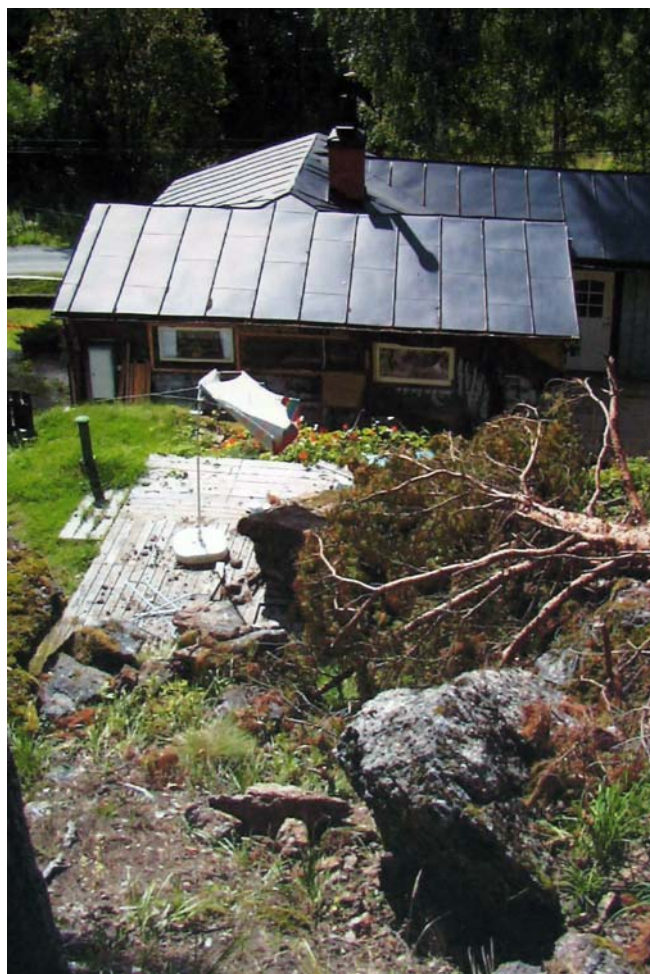
Bergmassan innehåller flera spricksystem i olika plan som i några fall har brant lutning, vilket skapar förutsättningar för att det kan lossna sten och block från berget. Bergras är en del i den naturliga vittringsprocessen.

Bergras, sett från en punkt ovanför en av de berörda byggnaderna.

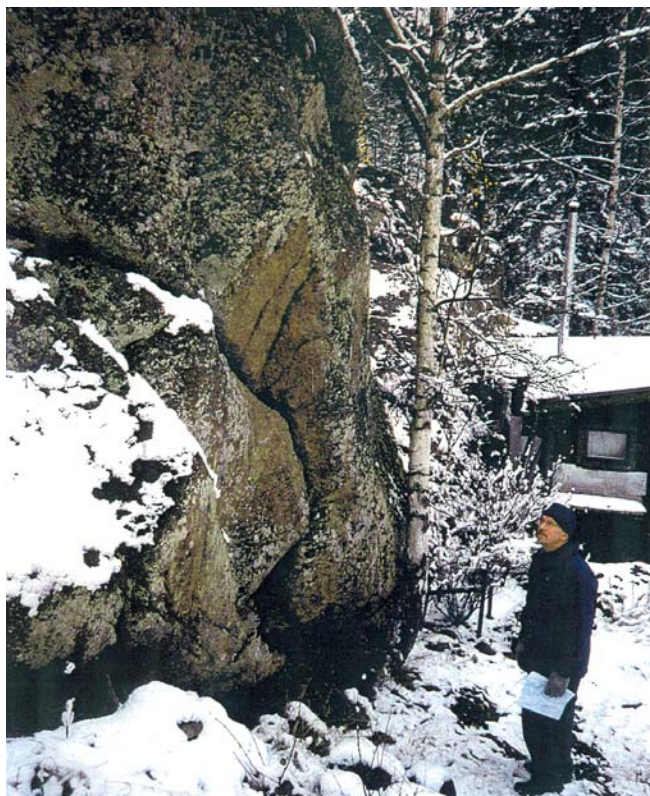
Besiktningen visade att omfattande bergras tidigare hade inträffat inom området. Utredningen inriktades på att klarlägga den storskaliga stabiliteten hos berget för att upptäcka områden med fara för nedfall av block och sten.

Besiktning av rasområdet.

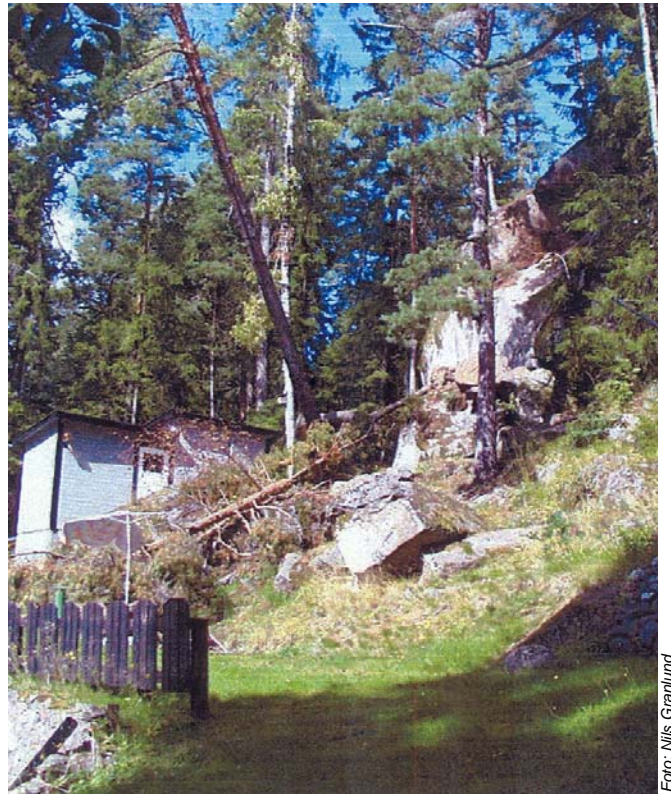
Bergras inträffade mycket nära flera byggnader.

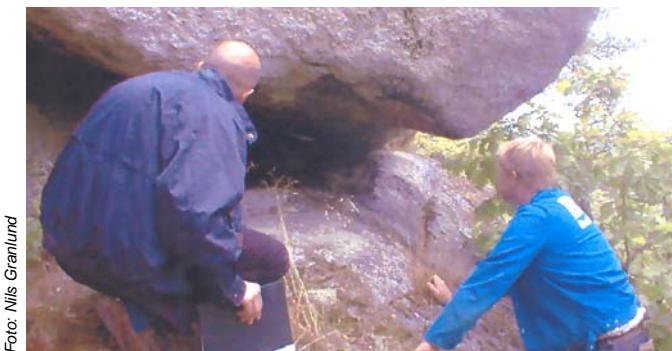
Inspektion av löst liggande block.

För att minska risken för bergras beslutades att omgående skrota (avlägsna) instabilt berg. I vissa fall behövde berget förstärkas med bultar. Arbetet måste till stor del utföras som manuell skrotning, delvis med hjälp av arbetskorg och stor mobilkran. Rasrisken kontrolleras genom regelbundet återkommande besiktningar.

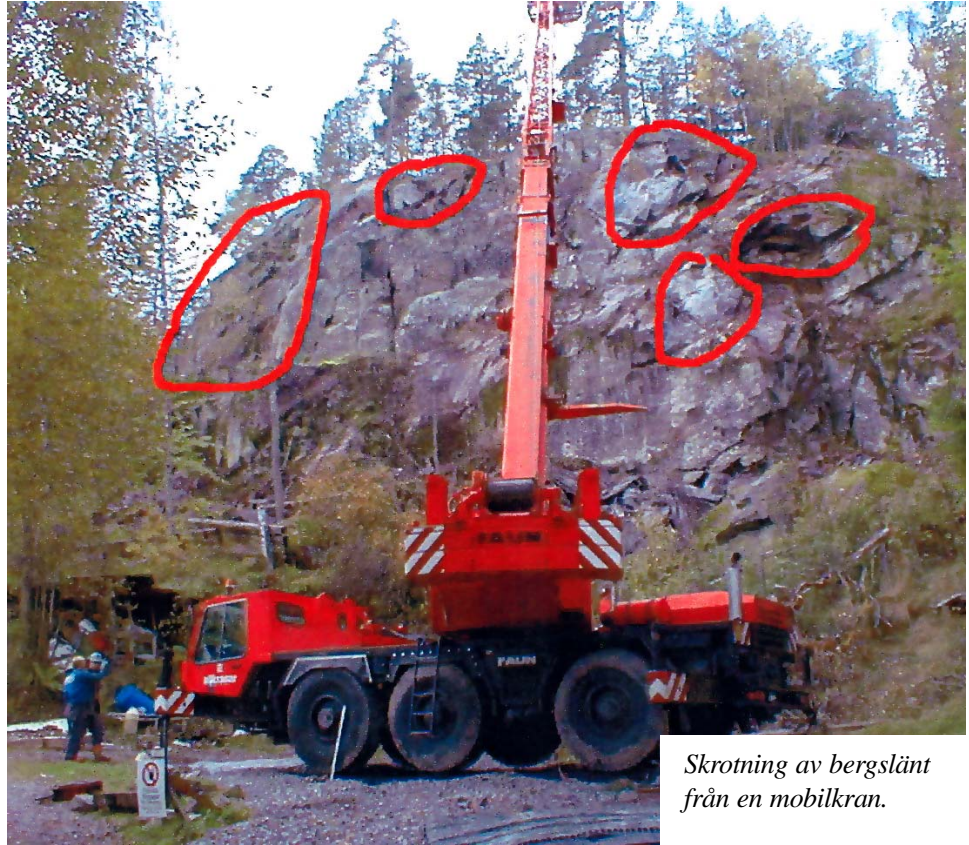
*Skrotning av bergslänt från en mobilkran.*

Ett krav var var att skrotning inte skulle utföras då frost förekom, eftersom så kallade "bompartier" (löst berg som ligger kvar i bergmassan) då kunde förbigås.

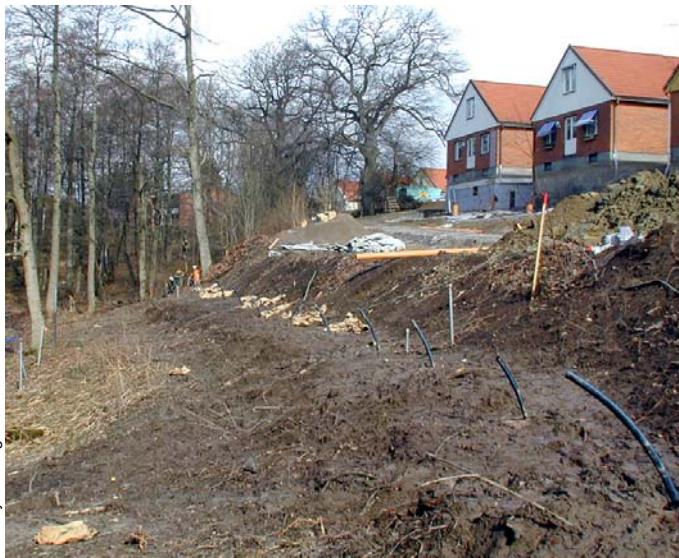
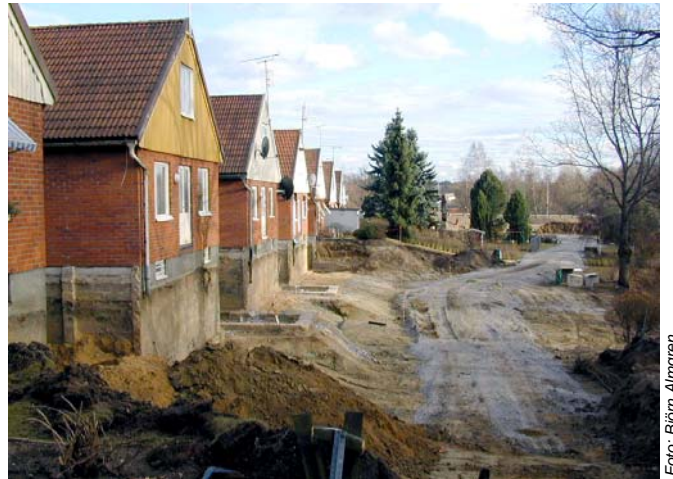
*4 000 m<sup>3</sup> jord schaktades bort för att undanröja skredrisken i området.*

Avschaktningen omfattade 4 000 m<sup>3</sup> eller ca 7 000 ton. Återfyllning gjordes med lättare material som cellplast och lättklinker. Balkonger, trappor och entréer byggdes. Åtgärderna innebar att nivåskillnaden mellan tomtmark och Pjältån minskade.

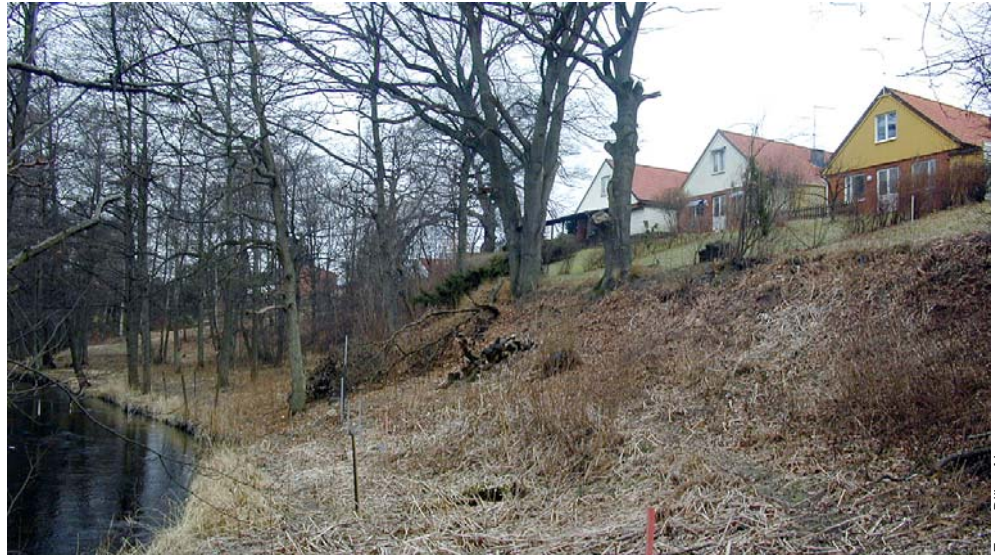
Slänten mot ån är brant. Det är drygt tio meter från de närliggande husens källare till åns botten. Slänten utgörs av mäktiga lerlager med skikt av sand och silt underlagrade av friktionsjord. Hållfastheten i leran är låg.

*Slänten vid Pjältån före förstärkningsåtgärder.*

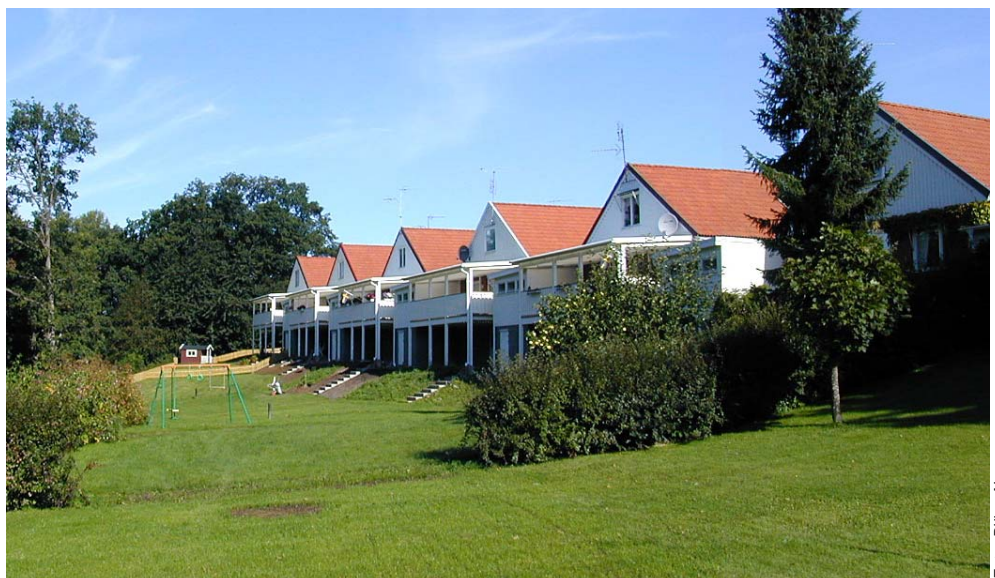
*Området efter förstärkning.*
