Olycksutredning

Brand i radhus
Lextorp, Trollhättan
den 26 mars 2014

Författare:**Tove Nyth, Räddningstjänsten Storgöteborg****Dan-Ola Sandén, Räddningstjänsten Falköping-Tidaholm****Foton efter branden på exteriör och interiör är tagna av olycksutredarna.****Publikationsnummer MSB755 – oktober 2014****ISBN 978-91-7383-489-6**

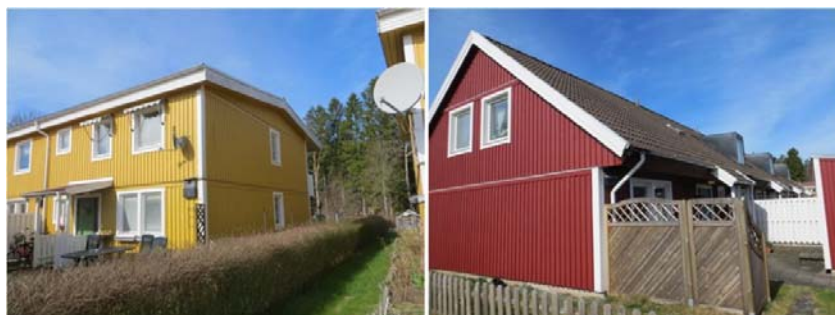
Radhusen färdigställdes 1981-1982 och ägs av Bostadsrättsföreningen Trollhättehus 17, som består av 92 bostadslägenheter. Området har en blandning av gula och röda huskroppar där båda husstyperna är tvåvåningslägenheter byggda på betongplatta på mark, ingen källarvåning. De branddrabbade husen var gula, utan öppen vind, och de röda radhusen har öppen vind. (Bild 2)

Bild 2. I bostadsområdet finns gula radhus utan vind och röda radhus med öppen vind.

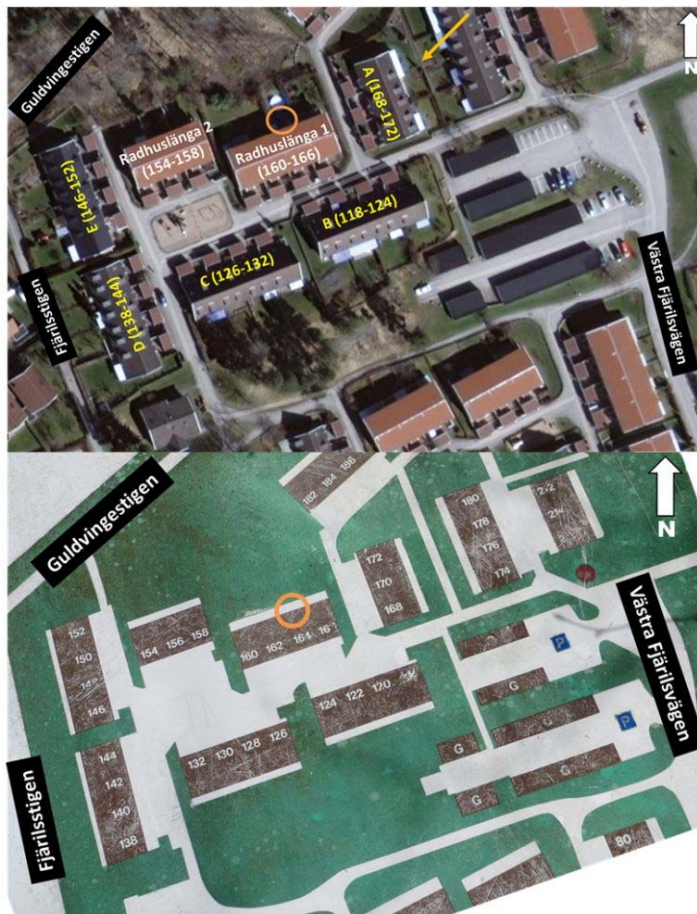
Branden startade i radhuslänga 1 (nummer 160-166) och spred sig även vidare till radhuslänga 2 (nummer 154-158). Radhuslänga A (nummer 168-172), B (nummer 118-124), C (nummer 126-132), D (nummer 138-144) och E (nummer 146-152) hotades direkt av branden (Bild 3, Bilaga 1).

Bild 3. Ortofoto samt områdeskarta med lägenhetsnummer. Platsen för brandstart är inringad. Orange pil anger ungefärlig vindriktning. Radhuslänga 1 motsvarar nummer 160-166, radhuslänga 2 motsvarar 154-158. Övriga radhuslängor benämns A-E.

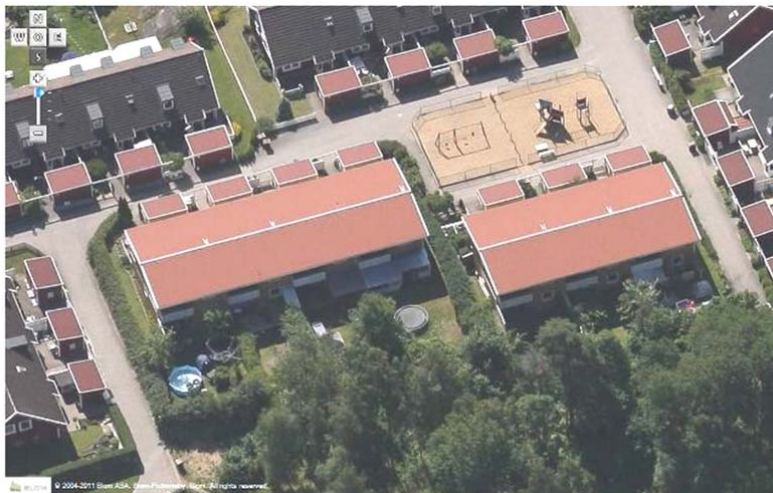
Bild 7. Ortofoto från 2013-07-17 över radhuslänga 1 och 2.

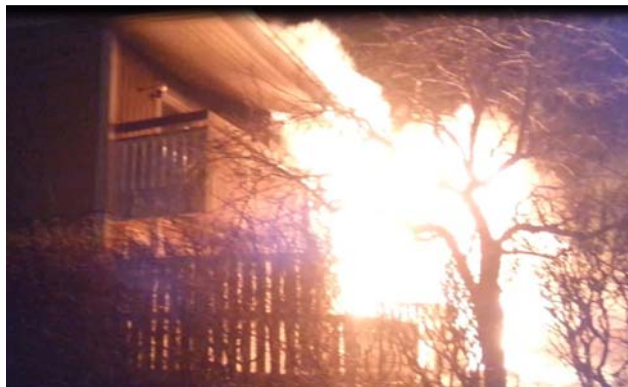
Redan vid upptäckt var branden mycket intensiv, vilket tyder på att den fått fäste i brännbart material på uteplatsen, samt att den troligtvis hade pågått en längre tid. Klockan 00:46 visar foton att branden fått fäste i träfasaden och vidare upp till den 170 cm breda takfoten (Bild 13). Den stora mängden brännbart material i konstruktionen, tillbyggnader (plasttak etc.), möbler och annat som förvarades på uteplatserna, bidrog till det snabba brandförloppet. Även

Bild 13. Klockan 00:46. Bild från filmklipp, filmat av boende, från baksidan av radhuslänga 1.

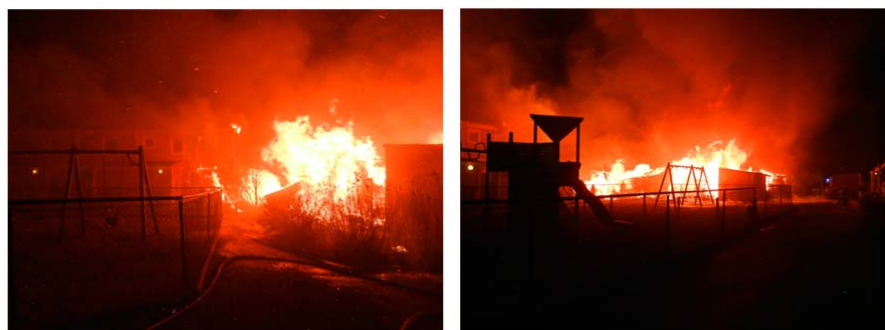
Branden har sedan spridit sig in i respektive radhuslägenhet (i radhuslänga 1) från utsidan, varför befintlig brandavskiljande funktion mellan lägenheterna inte har haft någon verkan. Enligt intervjuer med boende och brandpersonal var brandförloppet i radhuslänga 1 mycket intensivt och inom cirka 40-60 minuter från upptäckt var i stort sett hela radhuslänga 1 totalförstörd (Bild 15). Lägenhet 166 brann något längre då den inte låg i vindriktning från brandens startplats. (Bild 16)

Bild 15. Klockan 01:17. Foton tagna av räddningstjänsten. På bilderna syns radhuslänga 2 till vänster och radhuslänga 1 till höger.

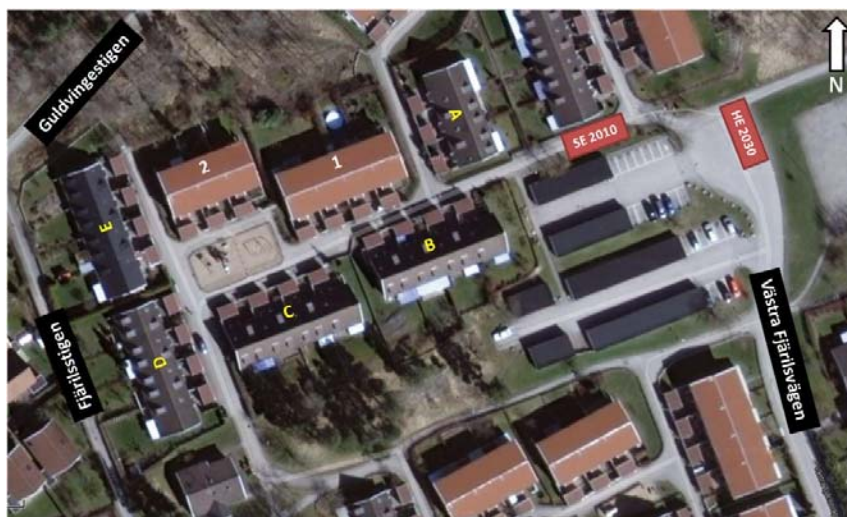
Vid framkomst kördes släckenheten in i området, förbi en bom som stod öppen, och placerades strax före radhuslänga A. Höjdenheten (hävaren) placerades på vändplatsen i slutet av Västra Fjärilsvägen, eftersom den inte bedömdes vara till nytta (Bild 22). Ingen brytpunkt bestämdes eller förmedlades ut till förstärkande styrkor.

Bild 22. Trollhättans fordonsplacering vid framkomst.

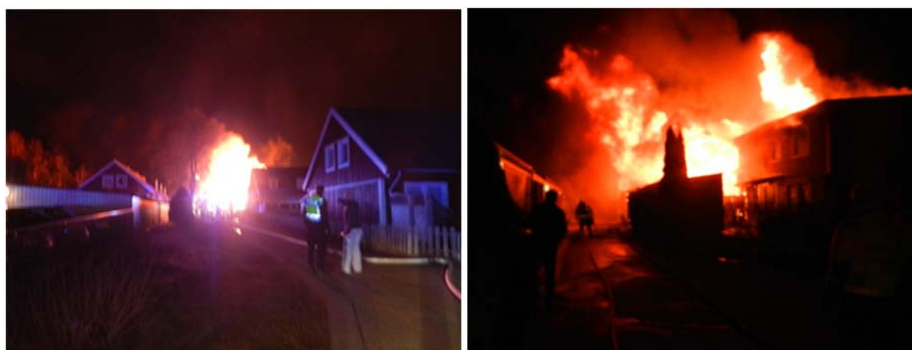
Yttre befäl fick larmet via personsökare i hemmet (Lilla Edet). Yttre befäl åkte mot brandplatsen klockan 00:43 och kom fram ungefär samtidigt som Vänersborg, klockan 01:00. Under sin framkörning hörde yttre befäl Trollhättans vindruterapport och förstod att det var *"skarpt läge"*. Vid framkomst tog yttre befäl med sig sin kamera och tog några foton som visar på brandens intensitet i inledningsskedet (Bild 23).

Bild 23. Yttre befälets framkomstfoton. Fotot till vänster är tagen kl. 01:01 och fotot till höger kl. 01:02 (enligt registrerade tider i kameran⁵). Båda foton visar radhuslänga 1 i riktning från vändplatsen in mot brandplatsen.

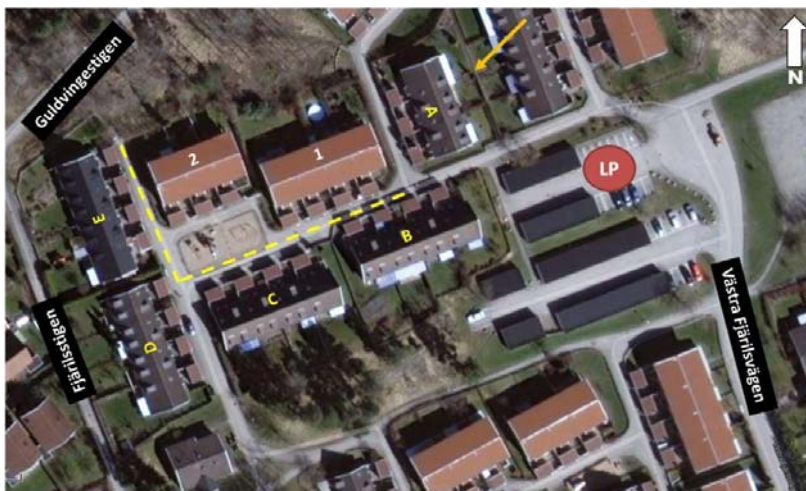
Beslut togs om att upprätta två begränsningslinjer, en längsmed husen B-C och en längsmed husen D-E (Bild 25). Styrkorna delades upp i tre sektorer; Västra Fjärilsvägen (A-C; Trollhättan), Fjärilsstigen (D-E; Vänersborg) och Guldvingestigen (baksidan av radhuslänga 2; Vargön). Ledningsplats (LP) upprättades på en av parkeringsplatserna vid vändplatsen Västra Fjärilsvägen. Vid denna tidpunkt (cirka klockan 01:30) var brandvattenförsörjningen ännu inte säkrad, då brandposten vid Västra Fjärilsvägen inte hade lokaliserats. Extra vattenenheter begärdes via inre befäl för att trygga vattentillgången.

Bild 25. Målet med insatsen var att förhindra branden från att sprida sig till andra byggnader än radhuslänga 1 och 2. Gul streckad linje visar beslutade begränsningslinjer.
