TUNNELBANEOLYCKAN

I BAKU, AZERBAIJAN

28 OKTOBER 1995

RAPPORT RÄDDNINGSTJÄNSTAVDELNINGEN P22-133/96

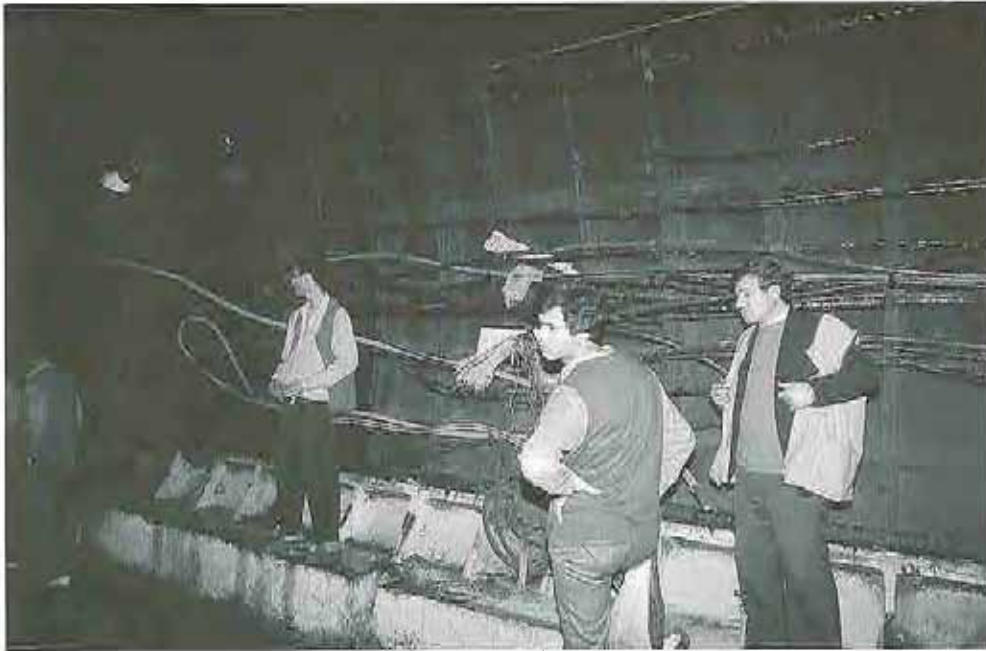
Tunnelröret har högt sittande och dåligt lysande, utrymningsbelysning bestående av vanliga oskyddade glödlampor som ständigt är tända.

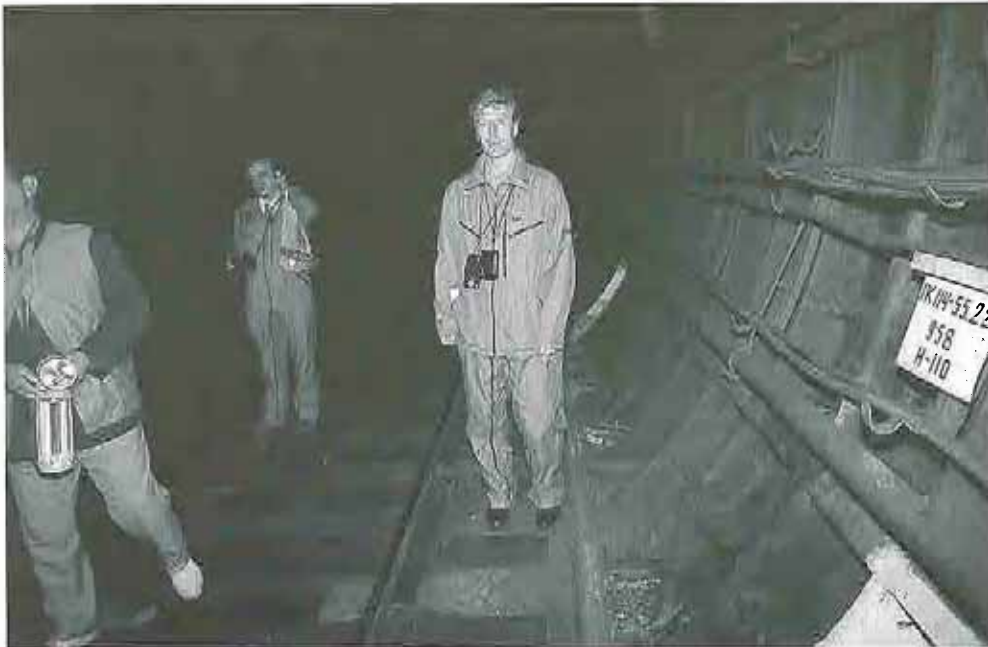
Det stora problemet är att delar av banan ligger i grundvatten och att man därigenom har ett visst läckage i banan. Speciella rännor och pumpar tar hand om det inläckande vattnet. Dessa rännor under rälererna och den begränsade gångytan vid sidan om spåren gjorde utrymningen komplicerad.

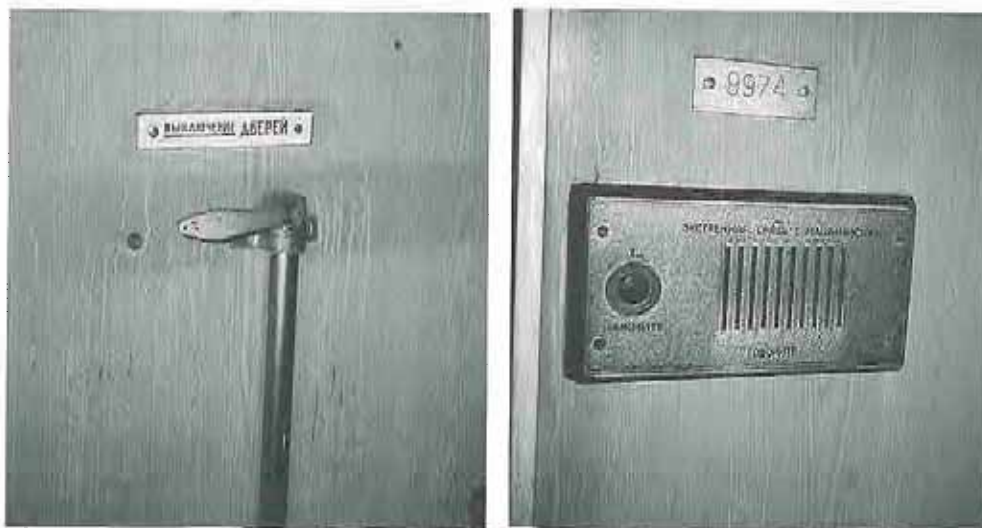
I ena änden av vagnen finns två, mycket dåligt markerade, nödöppnare för dörrarna. Dessa påverkar tryckluftsystemet.

På mitten och i andra änden finns "nödtelefoner" för samtal med föraren. De torde dock vara omöjliga att använda i en full vagn, då det inte går att uppfatta vad som sägs i dem.

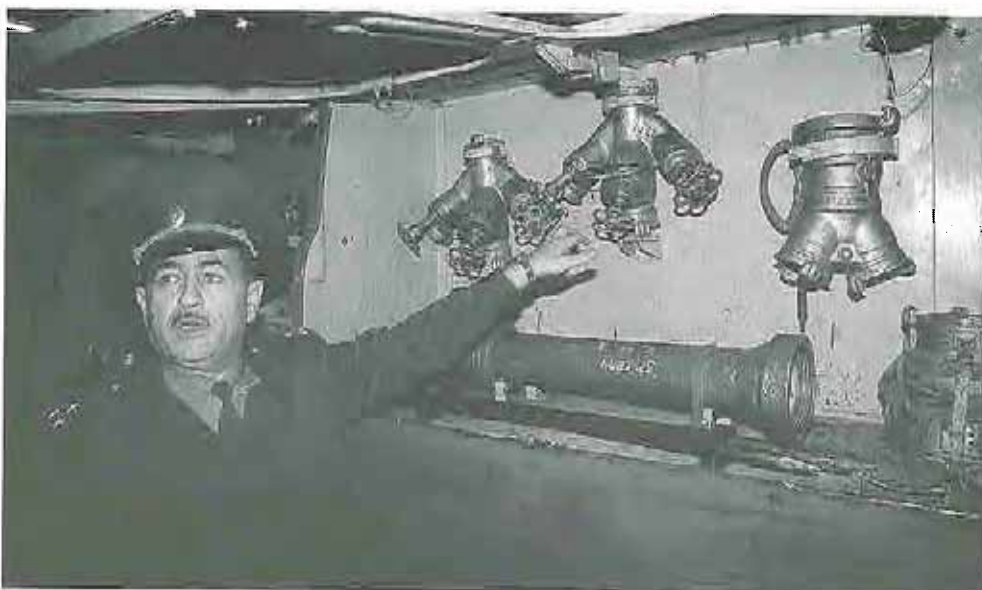
Utrustningen är av "gammal" rysk standard och mycket begränsad. Brandfordonen är huvudsakligen utrustade med slang och armaturer.

Tomma fack i fordonen visar att man har haft tillgång till syrgasapparater, men sedan en tid tillbaka har man inte haft råd att, från Ryssland, köpa sodasorb till reningspatronerna eftersom den är för dyr. Detta resulterar i att samtliga andningsapparater ligger i förråd och inte kunde användas vid tunnelbanebranden.

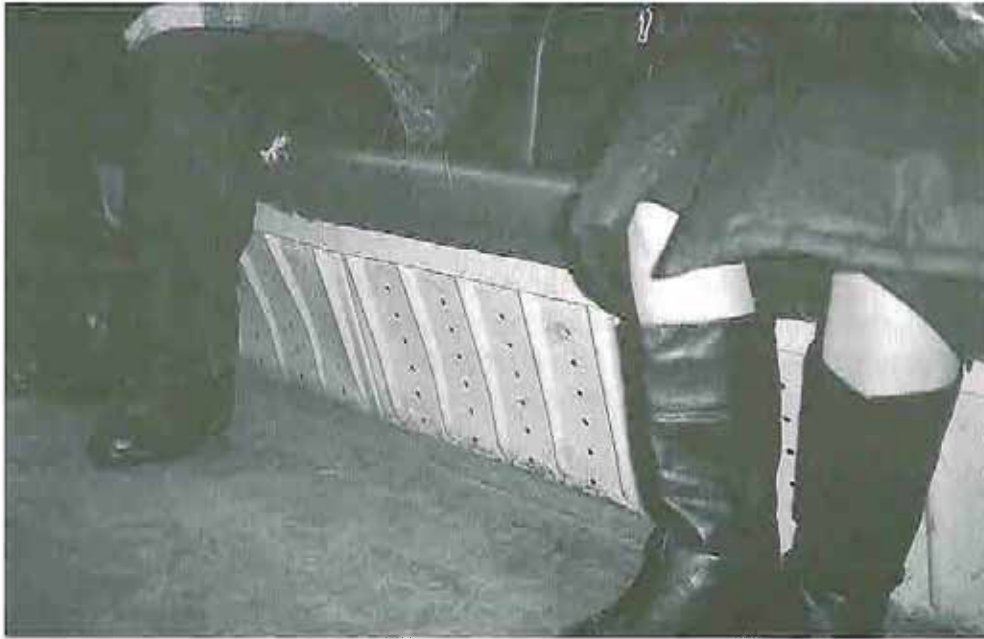
Tågets acceleration avbryts när det har kommit in i tunneln. Plötsligt får tåget en ryckig gång samtidigt som ljuset i vagnarna börjar blinka. I vagn fyra ser passagerarna hur det kommer vit rök från ventilationsöppningarna under sätena. Efter ett tag förändras färgen på röken och den blir svart och mycket irriterande.

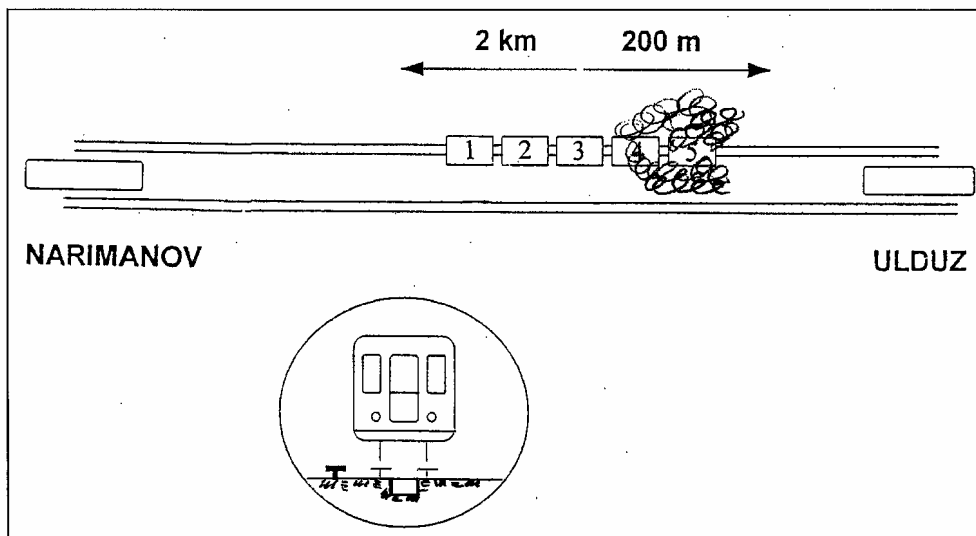
Tågföraren konstaterar att det har uppstått något okänt fel på tåget och stannar 200 m in i tunneln. Han stiger ur och går för att, via tunneltelefonen, rapportera till tunnelcentralen. Vagnarna har fortfarande full spänning och föraren begär att strömmen skall brytas. När strömmen bryts är inte klarlagt.

Ljusbågen har ökat i omfattning och antal och bland annat bränt av rören som förser dörrautomatiken med luft. Kompressortanken är på 300 liter och kompressorn går kontinuerligt. Den läckande luften ger tillsammans med ljusbågarna en blästereffekt, vilket ger en snabb genombränning av tunnelbanevagnens golv. Den nu kraftiga kabelbranden under tåget sprider sig upp under sätet i vagn fyra.

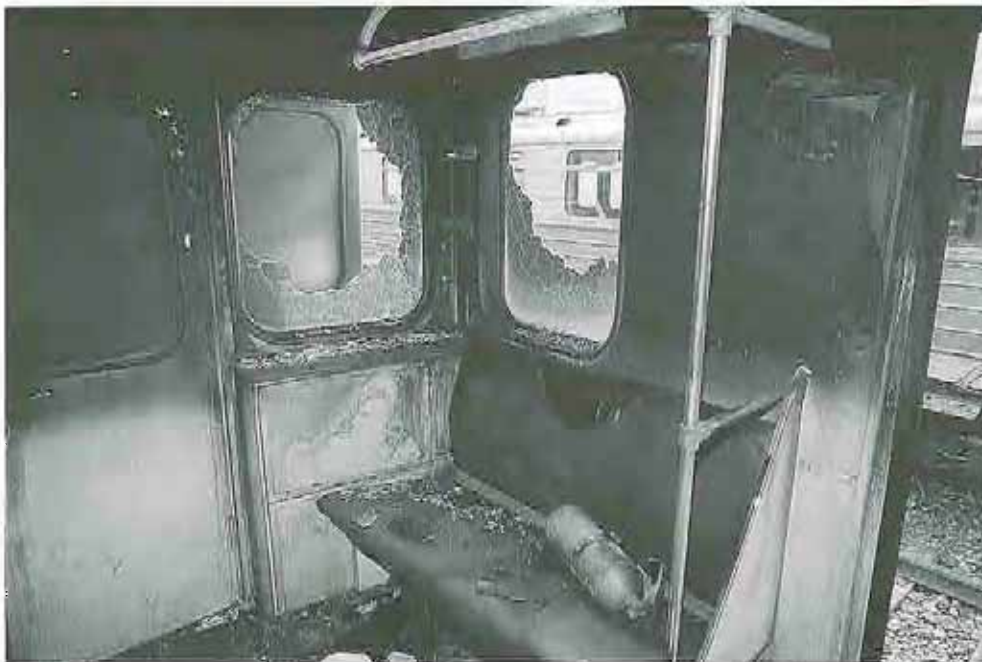
När tåget stannar fylls tunneln snabbt av rök men i vagn ett, två och tre är det fortfarande en tämligen rökfri miljö. Passagerarna påbörjar utrymningen. I trängseln upptäcker passagerarna med all sannolikhet inte de två nödöppnarna till dörrarna (vilka ändå inte fungerar då det saknas luft till dörröppningsautomatiken). Det går att öppna dörrarna genom att med handkraft skjuta dem åt sidan. Så sker inte eftersom passagerarna lutar sig mot dörrarna och på så sätt omöjliggör att dörrarna kan öppnas. Fönster krossas för utrymningen men detta ger också röken möjlighet att tränga in i vagnarna.

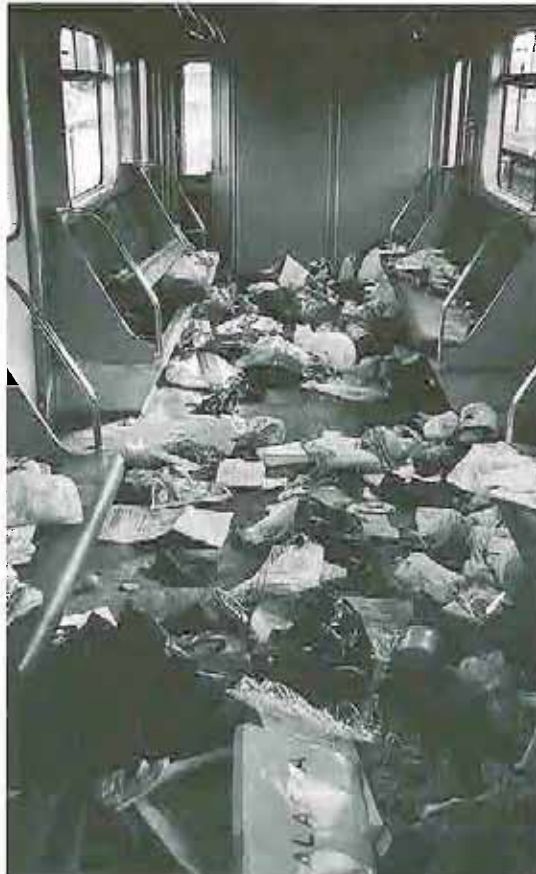
*Vagn 1 med
passagerarnas
övergivna ägodelar.*

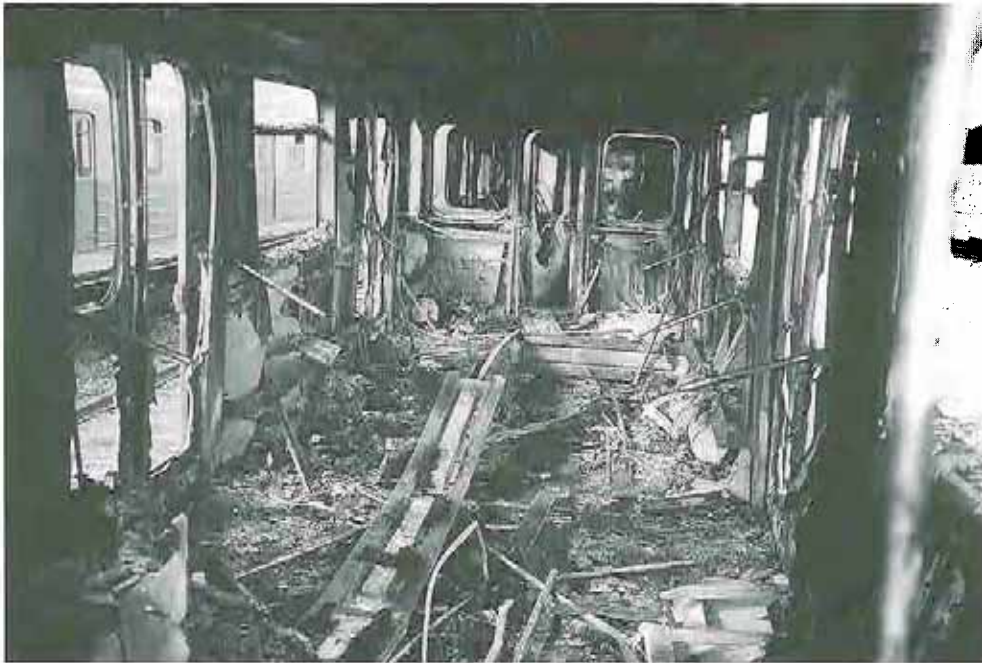
Branden sprider sig från vagn fyra till vagn fem och bägge vagnarna brinner ur. De flesta passagerarna lyckas utrymma de två vagnarna, endast ett 25-tal blir kvar och omkommer. I de övriga vagnarna skapar panik och rök förödelse - ca 220 passagerare omkommer och hittas i de tre första vagnarna.

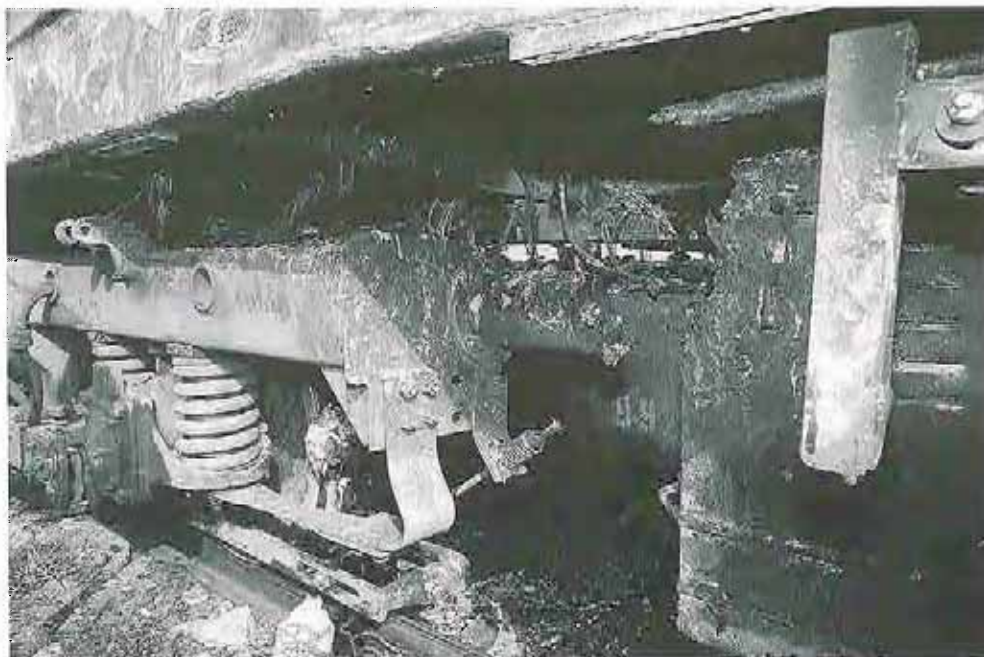
Samtliga vagnar i tågsättet var nyrenoverade av den ryske vagn tillverkaren. De hade tagits i trafik i början av oktober och hade vid olyckstillfället således varit i trafik i ca tre veckor. I samband med renoveringen hade diverse ingrepp gjorts i det elektriska systemet. Det kan antas att man har slarvat med att dra åt en kabelförbindning så att det efter en tids trafik har uppstått ett glapp mellan två komponenter med en ljusbåge till följd. Ljusbågen har smält ner metallen i förbindningen varpå bågen ökat i omfattning. Detta har resulterat i ytterligare ett okänt antal "okontrollerade" ljusbågar, bland annat på motsatta sidan av tåget.

Kortslutningströmmen har inte varit så stor så att den löst ut matarledningarnas säkringar. Dessa säkringar är väsentligt större eftersom de skall kunna klara av att flera tåg startar samtidigt. Detta förklarar varför ljusbågarna kunde fortsätta under så lång tid. De upphörde först när strömmen bröts manuellt.

Smälta metallrester hittades utmed hela banvallen från Uldus ingång till den plats där tåget stannade. Större mängder fanns mitt på Uldus station där tåget gjorde sitt ordinarie stopp och där tåget slutligen stannade.

Motsvarande händelser har inträffat med vagnar i Stockholms tunnelbana. Detta har då resulterat i särskilda kontrollrutiner när man gör ingrepp i kabelsystemet.
