# Brand i hyreshus Karlstad

December 2001

Claes Malmqvist, Brandingenjör  
Karlstadsregionens Räddningstjänstförbund

# Abstract

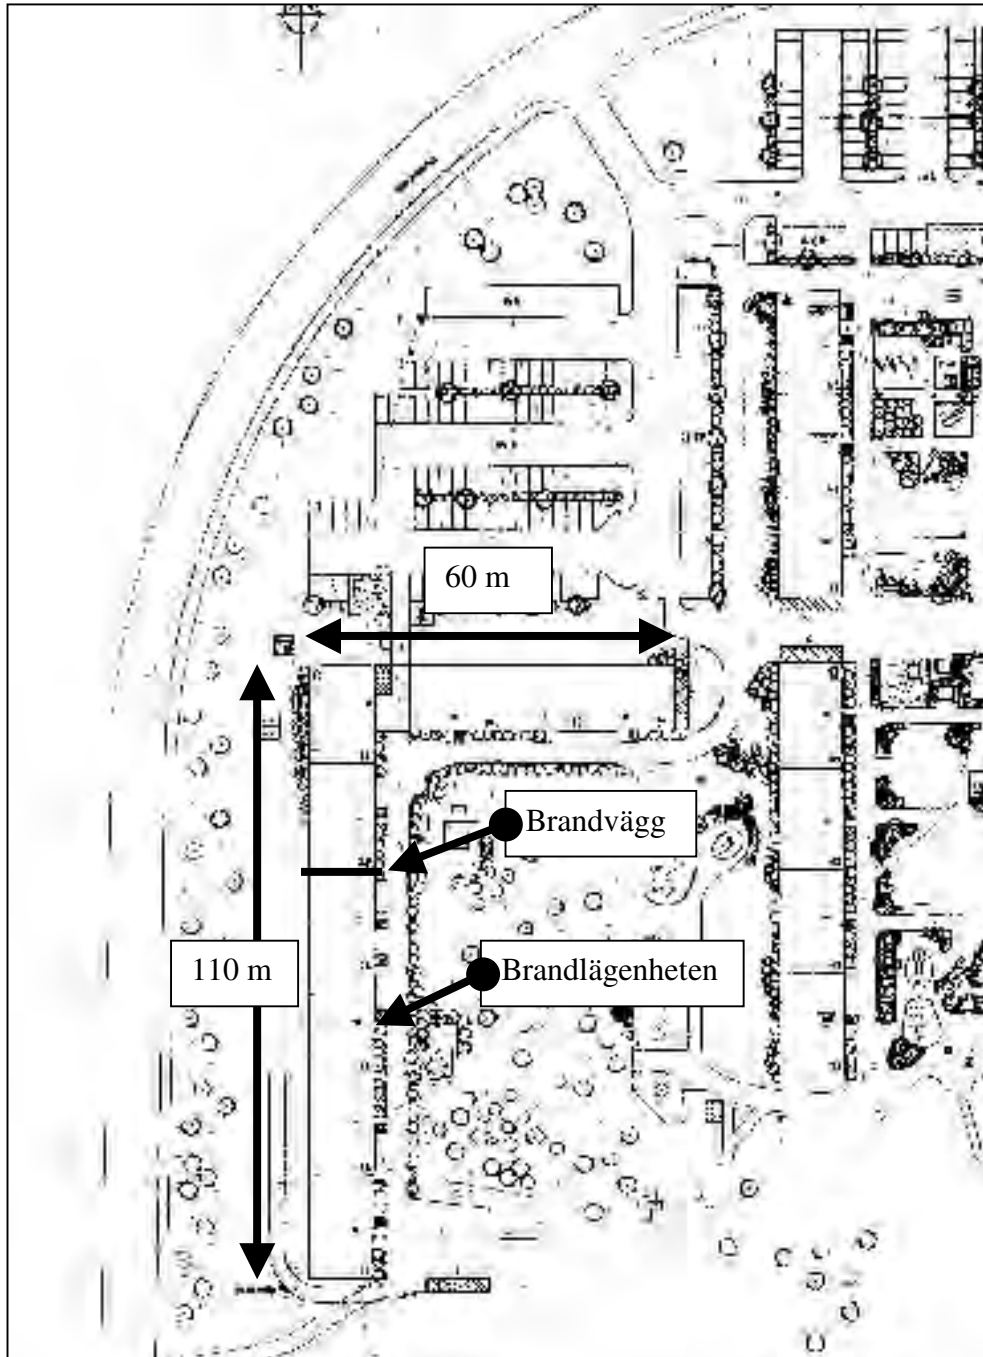
Figur 1 Översikt över huset och des närmaste omgivning

Den eldhärjade fastigheten är en fyrvånings hyresfastighet, ursprungligen uppförd i slutet av 60-talet, som ett trevåningshus med betongbjälklag och en låg krypvind. Huskroppen är knappt 110 meter lång och 12 meter bred, byggd i vinkel, där vinkeldelen är ca 60 meter lång.

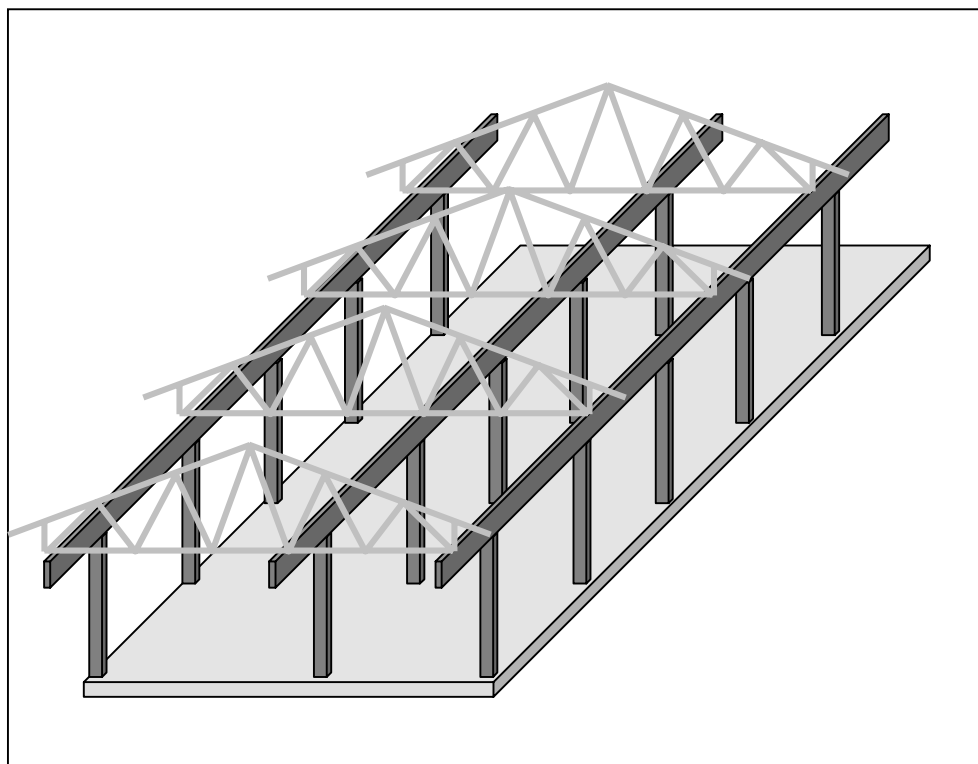
Varje pelare isolerades med en egen låda av isoleringsskiva till A 60, och hade även en brandskyddsmålning anbringad direkt på stålpelaren.

På pelarna lades sedan tre limträbalkar i u-beslag i pelarnas ändrar. Dessa limträbalkar löper längs med hela byggnaden. På dessa limträbalkar vilade sedan takstolarna.

*Figur 2 Den nya bärande konstruktionen på fjärde våningen*

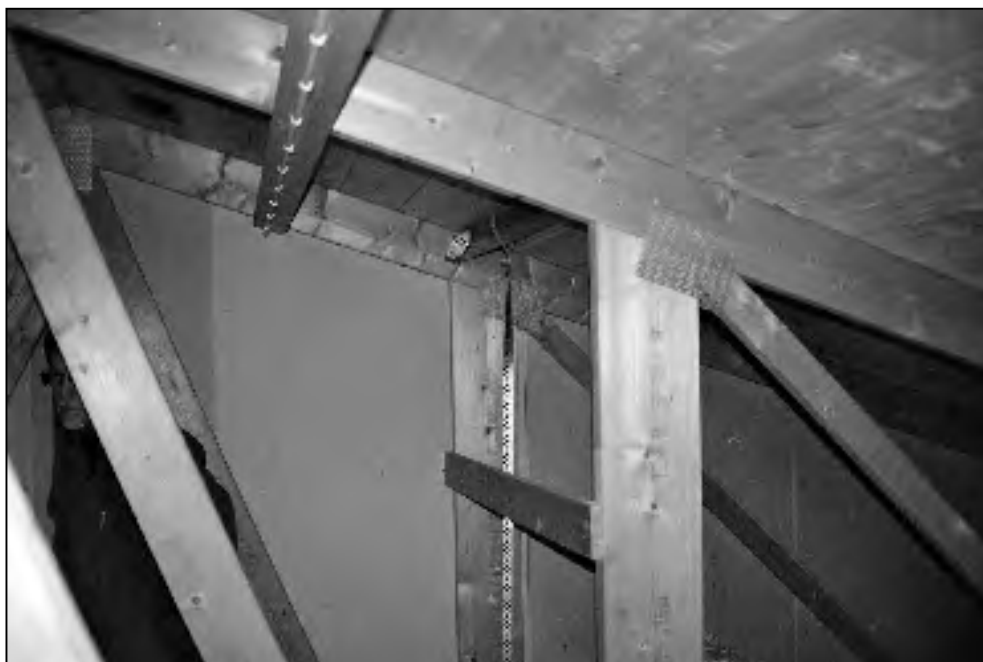
Takstolarna är en fribärande fackverkskonstruktion där de olika elementen hålls samman av stansade spikplåtar.

*Bild 2 Takstol sammanhållen av spikplåtar*

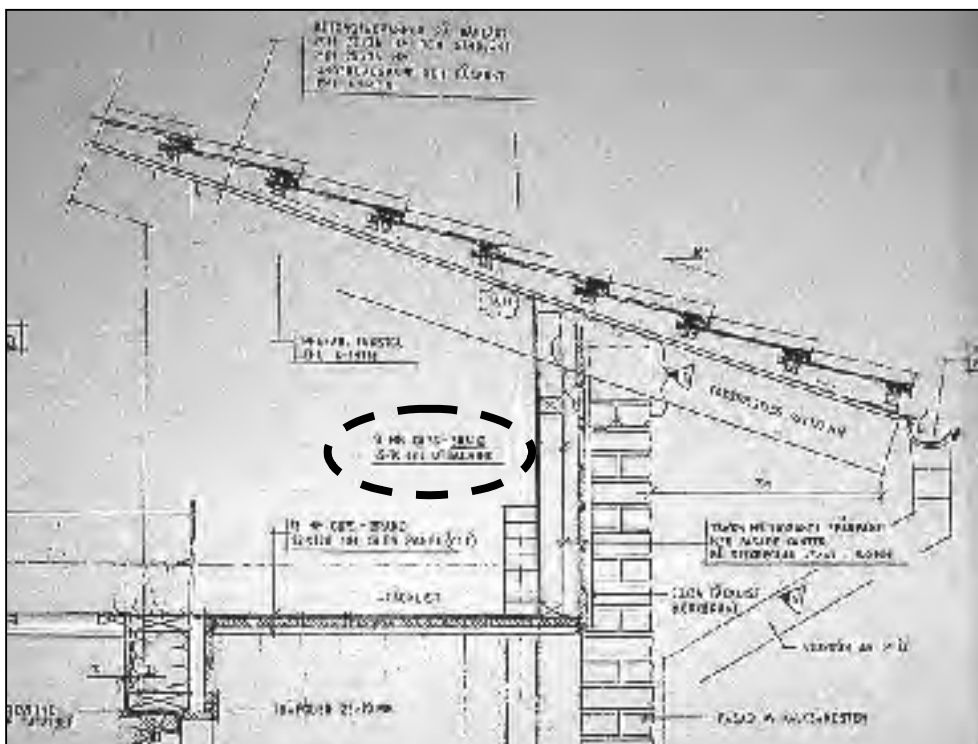
Takfoten var ventilerad, med undantag för utrymmen som låg ovanför indragna balkonger. Här hade en s.k. brandgipsskiva monterats mot yttertaket för att tätas.

Bild 3 Detalj ovan indragen balkong på takstol, yttervägg och vindsbjälklag

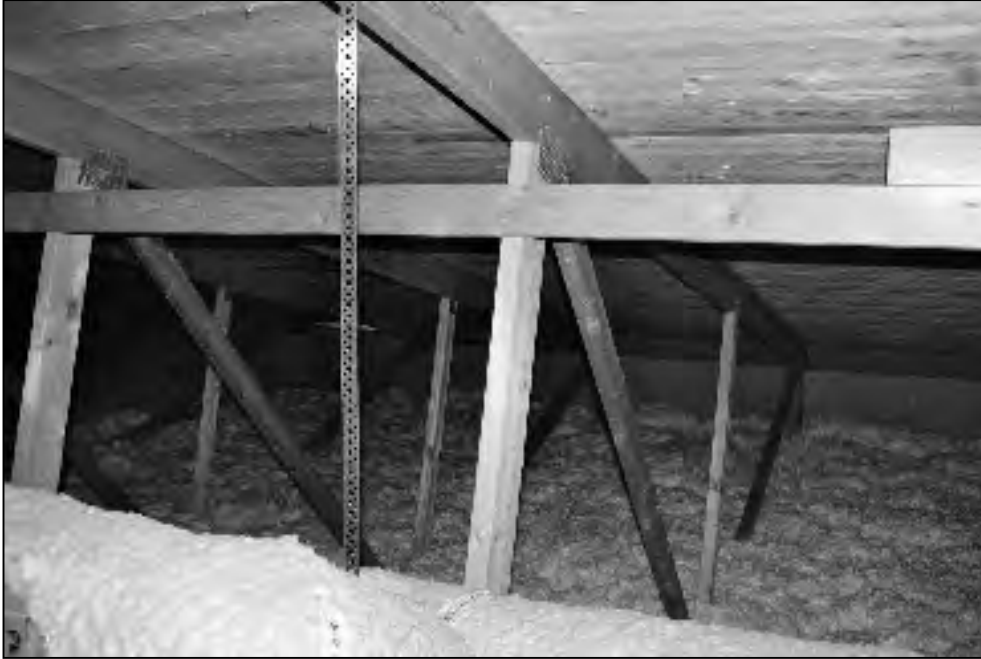
Samlingskanalerna för till- och frånluft passerade genom en brandvägg i klass A 60. I denna genomföring fanns inga brandspjäll. Konstruktionen var istället utformad med extra isolering på ömse sidor om brandväggen.

Kanalerna var upphängda i stålband takstolarna.

*Bild 4 Ventilationsupphängning direkt i takstolarna*

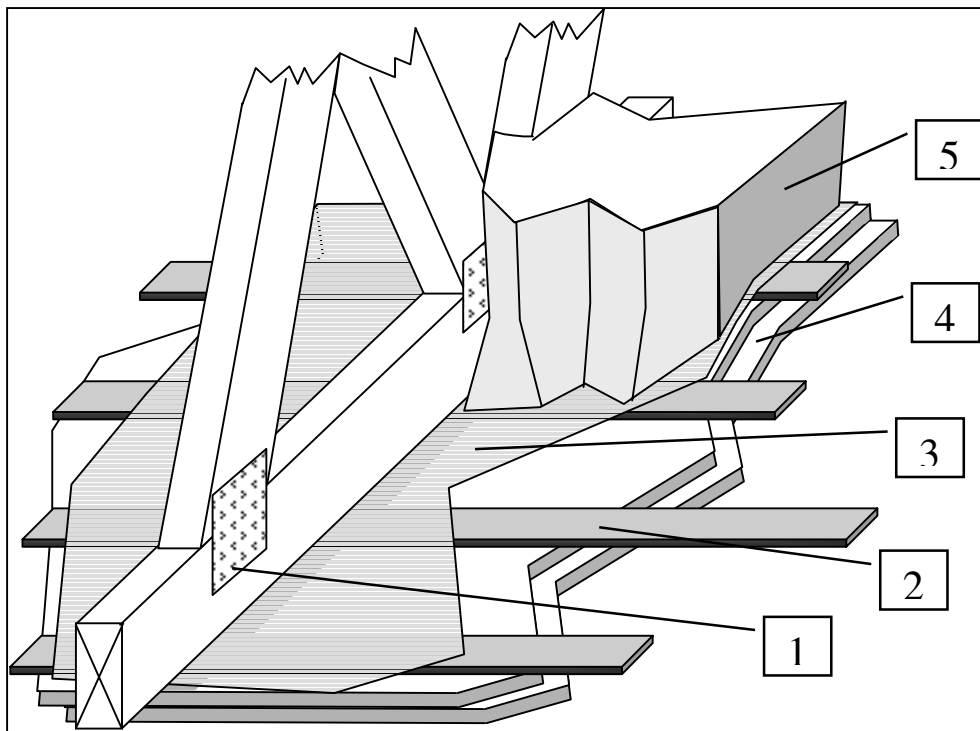
Figur3 Schematisk skiss över bjälklaget mellan vind och lägenheter.

På undersidan av takstolarna (1) sitter en ströläkt (2) 22x70 mm med c/c 400 mm i husets längdriktning. Denna är spikad i takstolens undre regel. Mellan ströläkt och takstol sitter en glasfiberarmerad plastduk (3).

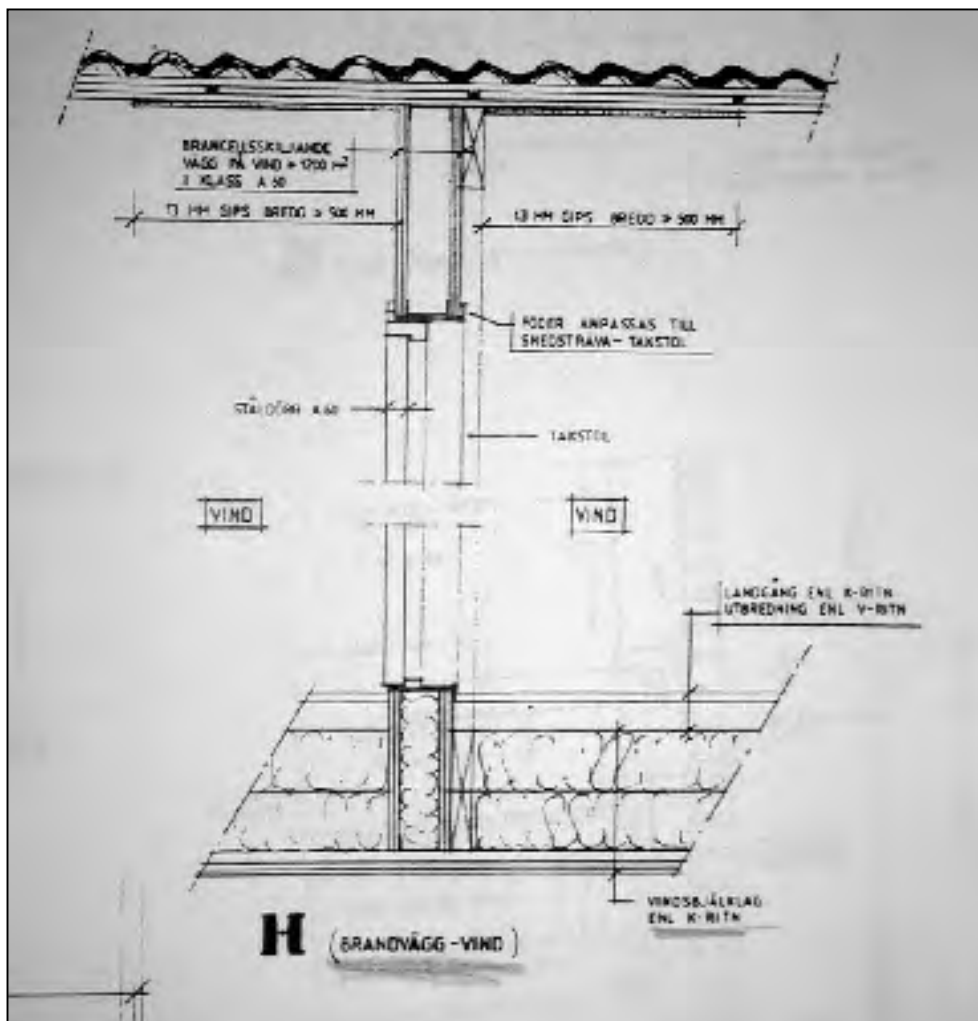
Väggkonstruktionen bestod av dubbla gipsskivor på dubbla stålreglar utan invändig isolering. Detta var och är en vanlig och typgodkänd konstruktion. Brandväggen är dock för sin funktion beroende av att konstruktionen är tät mot anslutande bjälklag och genomföringar. Enligt ritningen skulle detta bland annat säkras genom att en gipsskiva anbringades på yttertakets insida på båda sidor om väggen.

Bild 11 Brandväggens konstruktion

Konstruktionsmässigt var hela brandväggen på vinden förankrad i en oskyddad takstol, helt i enlighet med ritningsunderlaget (se bild 11). Detta innebär i praktiken att konstruktionens brandmotstånd åtminstone från ena hållet blir detsamma som takstolens och inte brandväggens. Med andra ord skulle brandväggens integritet inte kunna sägas motsvara A 60 mer än möjligen från ett håll.
