Rapport Silobrand Härnösand 8 – 13 september 2004

”En beskrivning av olycksförloppet, olycksorsaken och våra erfarenheter från insatsen.”

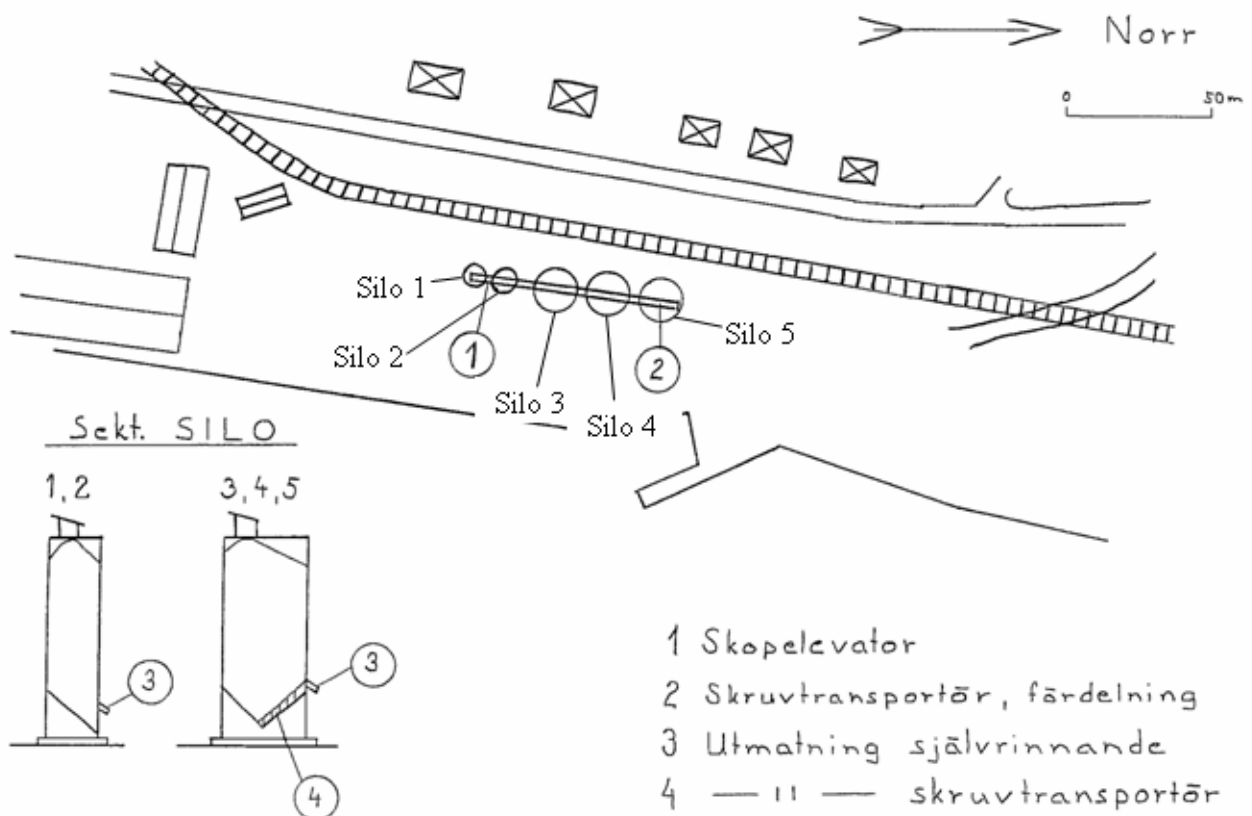
Fyllningen av silorna överlappade varandra i tiden. Värt att notera är att de som var sist fyllda var de som kom att bli mest aktiva och brandpåverkade.

Silo nr.	Fyllningsstart/datum	Fyllningstid
3	4 augusti	15 dagar
2	8 augusti	25 dagar
1	9 augusti	10 dagar
4	16 augusti	7 dagar
5	23 augusti	7 dagar

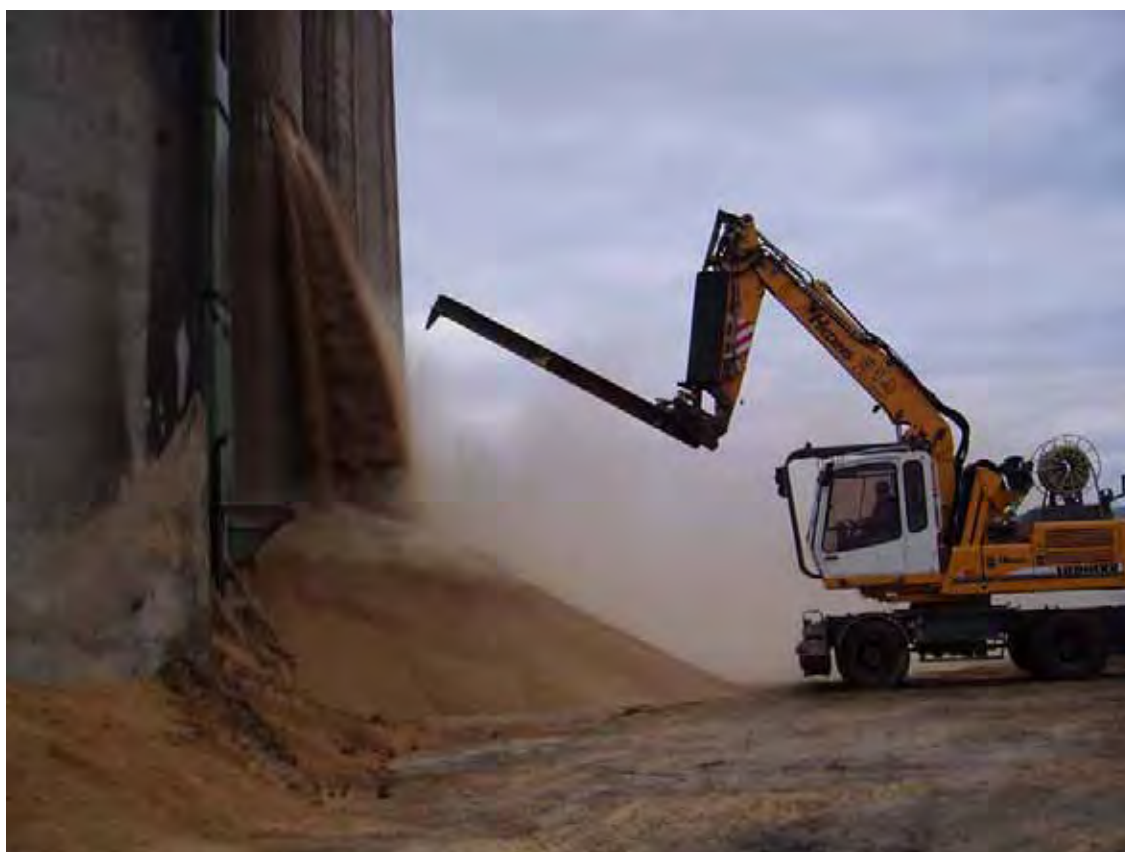
Vid kl 08.00 började det trycka ut stora mängder mörk rök från hålet och även en viss pulsation kunde konstateras. Pelleten hade kolat och bildat klumpar som inte kunde falla igenom nätet av armeringsjärn i hålet.

Detta var ett återkommande problem under hela insatsen. För att minimera kommande risker var det viktigt att hela tiden ha pelleten rinnande. Om det uppstod stopp och det inte fanns förbindelse mellan hålet och silotoppen, ökade riskerna för att fickor av brännbara gaser ansamlades i silon. När dessa kollapsar kommer gaserna antingen antändas inne i silon eller komma ut från hålen i silon med ett visst tryck. Utgången av dessa scenarion beror bl.a. på var fickan finns, tillgången av syre och tändkällor. Som direkt åtgärd togs en "pet-lans" fram. Den fästes på en teleporter för att röra om i öppningen och på så sätt hålla flödet från hålet igång.
