Brand i källare

ANLEDNING TILL UNDERSÖKNINGEN

Leif Grönlund, brandinspektör

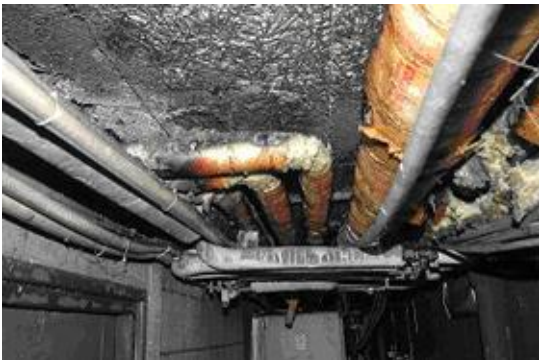
Branden är begränsad till rörisolering o.d. längs källarkorridorens tak. Källaren är rökfylld men inte helt "svart" d.v.s. sikten är tillräcklig för att kunna se och angripa branden.
