Brand i byggnad

Att enligt lagen om skydd mot olyckor i skäligen omfattning utreda brandorsak, brandförlopp och hur insatsen genomfördes vid Brand i byggnad på ett servicehus för äldreboende lördag klockan 06.51.

Fastigheten är ett äldreboende. Brödrosten är av märket Hugin, modell TO-128. Årsmodell okänd.

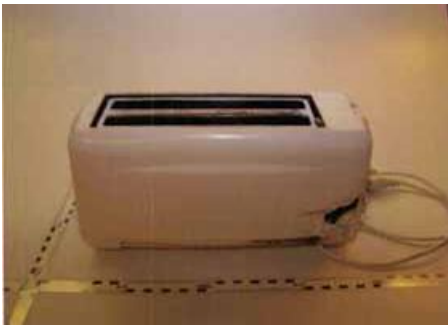
Branden har sannolikt startat i brödrostens kretskort. Vid det ställe där kretskortet är mest sönderbränd fanns ett vridmotstånd monterat. Troligen har branden startat i eller intill det vridmotståndet. Eventuellt kan det varit en dålig lödning mot kretskortet eller att det uppstått någon form av tekniskt fel på vridmotståndet.

Brödrosten är av märket Hugin, modell TO-128, 230 volt-50 Hz, 1300 Watt. Årsmodellen är okänd. Det har inte varit några kända fel på brödrosten enligt personalen. Brödrostens hissanordning fungerade normalt. I den primära brandplatsen fanns ett till delar sönderbränt kretskort. I kretskortet finns ett justerbart motstånd för inställning av tiden som elementen skall vara påslagen för röstning. Vridmotståndet har varit placerat i kretskortets mest förbrända del. Vridmotståndet har också varit inkapslad men är ändå kraftigt brandskadat invändigt. Det tyder på att branden har startat i eller intill Vridmotståndet.

Den direkta orsaken till branden i brödrosten är troligen en värmestegring i vridmotståndet vilket medfört nedsmältning och som i sin tur orsakat branden.
