Olycka vid tillverkning av högkoncentrerad väteperoxid

En olycksundersökning

Publikationsnummer MSB 264-April 2011
ISBN 978-91-7383-136-9

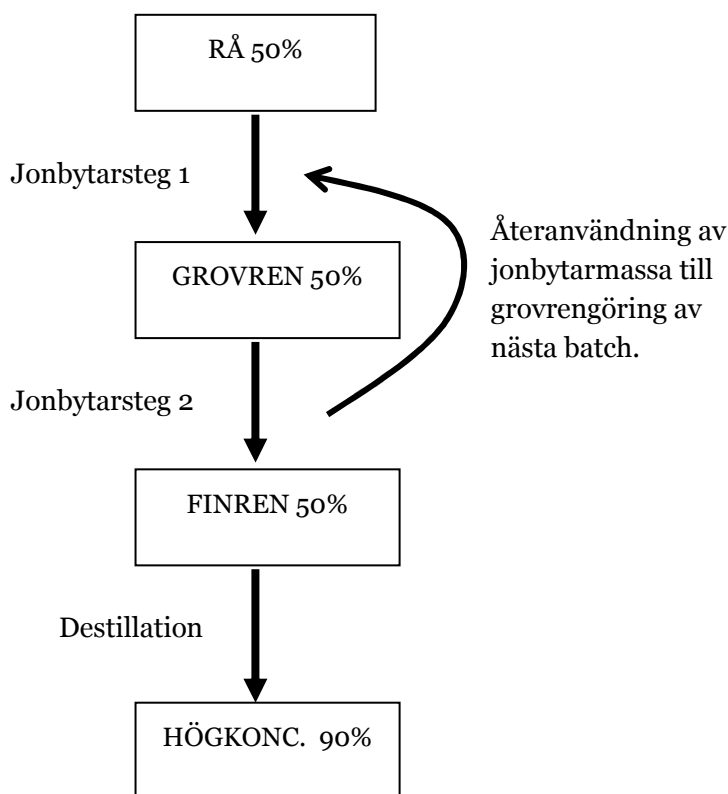
Figur 1: Principskiss av processen.

Företaget tillverkade 90%-ig väteperoxid ur 50%-ig (egentligen var halten 49,5%, vilket är en vanlig kommersiell halt). Detta skedde genom batchvis vakuumdestillation. Före destillationssteget renades den 50%-iga väteperoxiden genom jonbytare i två steg. Först användes begagnad jonbytarmassa för grovrengöring, sedan ny jonbytarmassa för finare rengöring. Den jonbytarmassa som använts för finrengöringen (det andra reningssteget) användes vid grovrengöringen av nästa batch, dvs. jonbytarmassan användes två gånger.

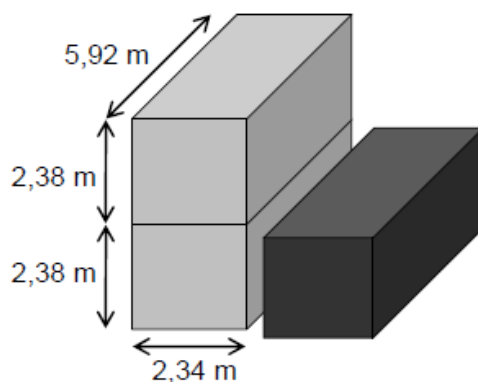
Figur 2: Uppställning av de containrar som verksamheten bedrevs i. Till vänster tillverkningscontainern bestående av två 20-fotscontainrar staplade ovanpå varandra. Till höger den plywood-beklädda förrådscontainern.

Verksamheten utövades i ett antal containrar. Tillverkningen av väteperoxid skedde i två plåtbeklädda 20-fotscontainrar (dimension 2,34×5,92×2,38 meter per styck) som staplats ovanpå varandra – härnäst kallad ”tillverkningscontainern”. Precis bredvid tillverkningscontainern stod en plywood-beklädd container för förvaring av färdig produkt – härnäst kallad ”förrådscontainern”. Se Figur 2 nedan.

Det som allra mest avviker från de förutsättningar under vilka tillståndet gavs är tillkomsten av förrådscontainern. Någon sådan fanns överhuvudtaget inte med i tillståndsansökan. En träcontainer är uppenbart olämplig för förvaring av väteperoxid, och bör inte ens finnas i närheten av verksamhet med högkoncentrerad väteperoxid, då den är brännbar.

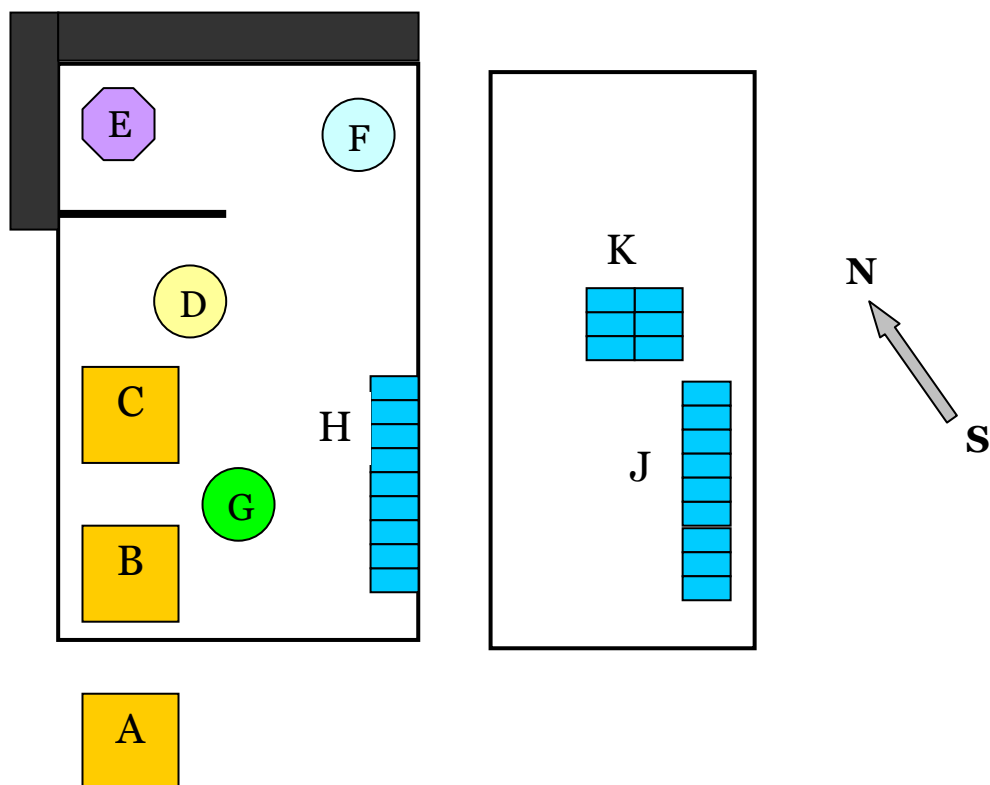
Figur 3: Uppställning av materiel i containrarna. Till vänster den nedre av tillverkningscontainrarna. Till höger förrådscontainern.

Uppställningen av apparatur och kemikalier i de båda containrarna visas i Figur 3. I tillverkningscontainern fanns två IBC:er² av polyeten (B och C i Figur 3), ett mindre kärl för mellanlagring (D), en destillationskolonn (E), ett kärl för destruktion av väteperoxidrester (F) och en jonbytarkolonn (G). Där mellanförvarades också ett tjugotal 25-litersdunkar av polyeten (HDPE, high-density polyethylene) med ca. 90%-ig väteperoxid. Innehållet i dessa dunkar skulle finjusteras till mer exakt 90% innan produkten var helt färdigställd, och hade därför löst liggande förslutningar.
