Olycksundersökning

Trafikolycka Tranarpsbron 2013-01-15

Publikationsnummer MSB622 – november 2013

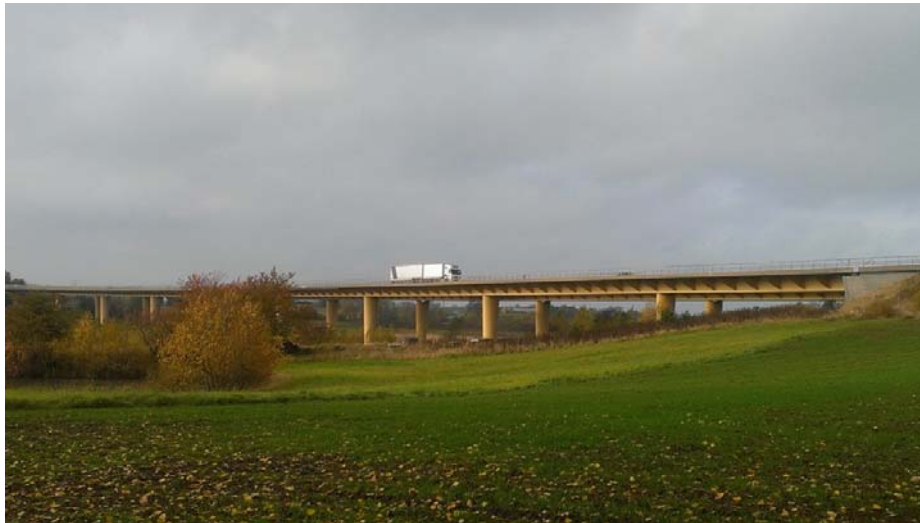
På motorväg E4 drygt 20 km nordväst om Helsingborg finns en längre bro över en dalgång där Rönne å rinner fram. Bron kallas för Tranarpsbron och är omkring 600 meter lång. Den sträcker sig över en dalgång och är som högst ca 15 meter över marknivå. Bron är byggd med två separerade körbanor som ligger ca 7 meter ifrån varandra, vilket omöjliggör såväl evakuering som räddningsinsats mellan norrgående respektive södergående vägbana.

Foto 1: Tranarpsbron (Foto: Anna Andersson Carlin, Räddningstjänsten Syd)

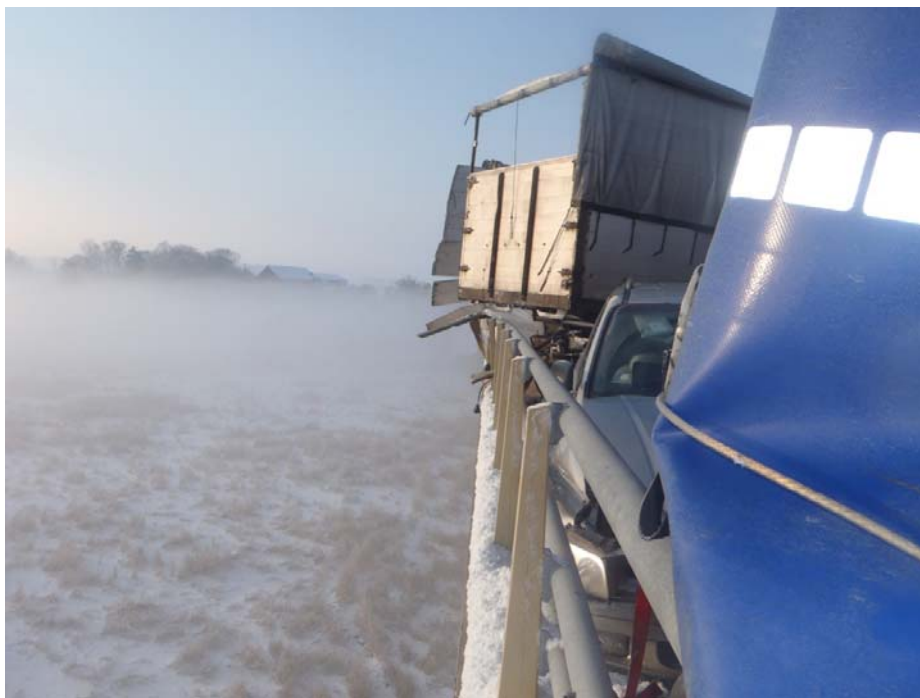
Aktuell olycksdag, tisdag 15 januari 2013, var det mycket kallt. Temperaturen på olycksplatsen har rört sig kring -16 grader. På platsen var det väldigt halt, i det närmaste isgata och stora dimbankar fanns i området. Enligt uppgift ändrades siktförhållanden snabbt på olycksplatsen från klart vinterväder till kompakt dimma med omkring 20 meters sikt.

Foto 3: Dimman ligger tät i dalgången under bron. (Foto: Helsingborgs brandförsvär)

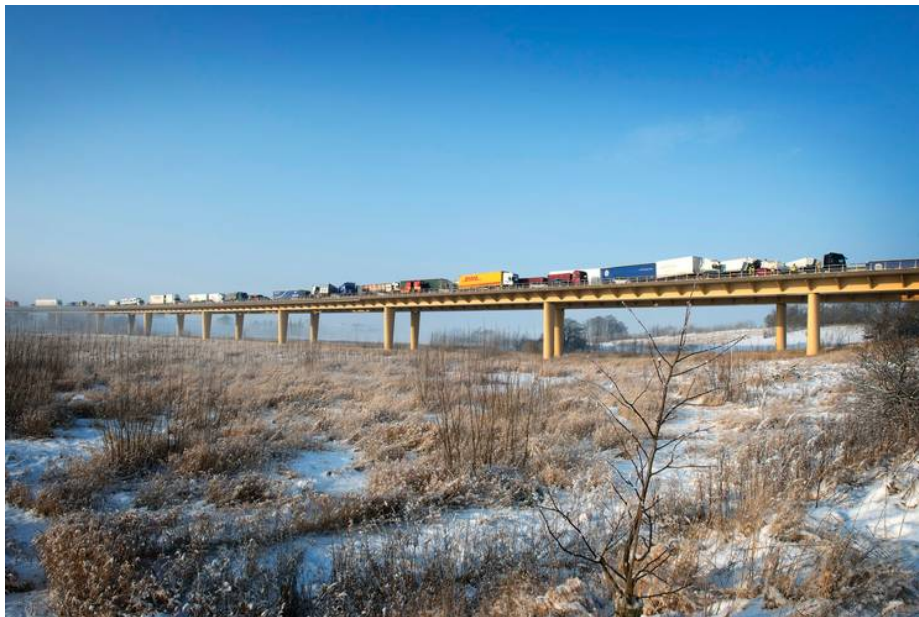
Olyckan betecknas som en av de största i Sverige någonsin. Olycksplatsen inbegrep två separerade vägbanor på en motorvägsbro. Olycksplatsen spände över omkring 400 meter på båda vägbanorna, vilka bara kunde kommas åt från norr- respektive och södergående ände. Ett stort antal tunga fordon var inblandade, dock inget fordon lastat med farligt gods eller någon större buss med passagerare.

Foto 4: Tranarpsbron och olyckan (Foto: Niklas Gustavsson, Helsingborgs Dagblad)

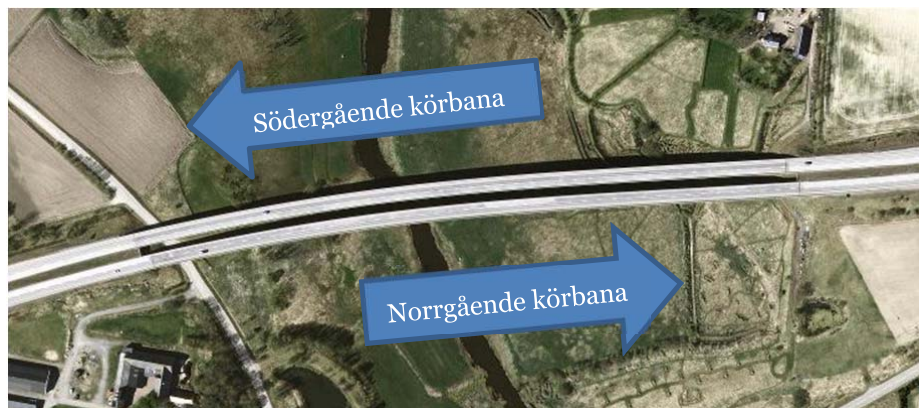
Olyckan startade på norrgående körfält och växte allteftersom fler fordon körde in i framförvarande krockade. Efter en stund skedde en ny olycka på motstående sida, södergående körfält, där också ett stort antal fordon blir inblandade i krocken. Även räddnings- och ambulansfordon blev inblandade i olyckorna.

Figur 2: Visar norr- och södergående körbana.

Olycksplatsen är i princip två olika olyckor, där människor inte har någon annan möjlighet att evakuera än att ta sig i norrgående respektive södergående riktning. Olyckan var dynamisk på så sätt att den fortsatte under en period och många inblandade, såväl skadade, som oskadade och räddningspersonal upplevde situationen som mycket traumatisk, då man i dimman hör hur bilar krockar men inte ser något och inte vet vad man själv skall göra för att sätta sig i säkerhet.

Den annorlunda skadeplatsen med helt separerade vägbanor skapar problem med bl.a. förflyttning av personal och utrustning och vid en eventuell evakuering. Detta kan avhjälpas genom att övergångar/förbindelser skapas mellan vägbanorna. En gemensam (eller flera separata) insatsplaner kan vara ett bra stöd inför kommande insatser.

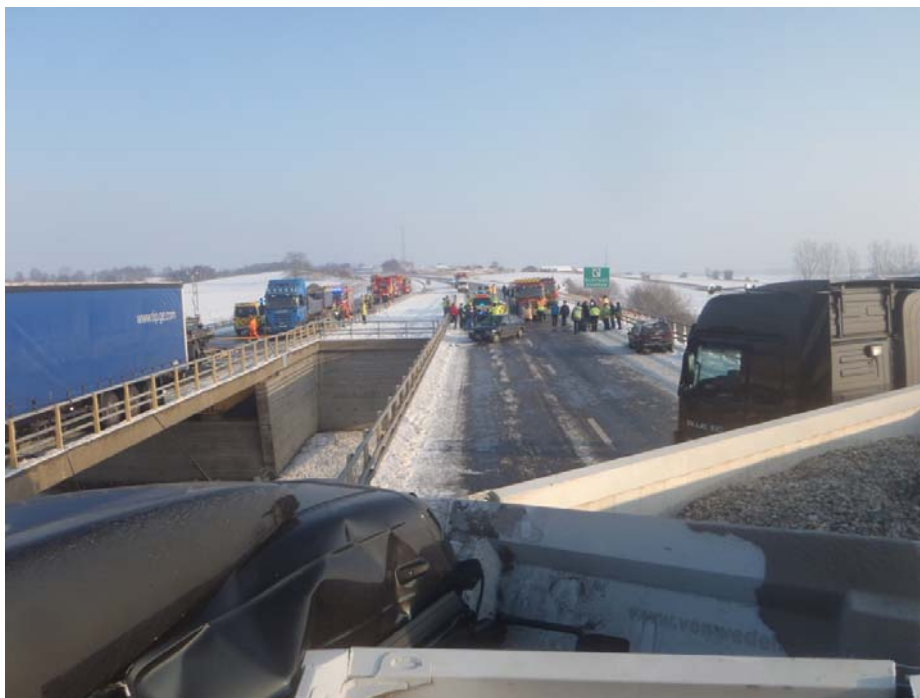
Foto 9: Översiktsfoto (Foto: Helsingborgs brandförsvär)

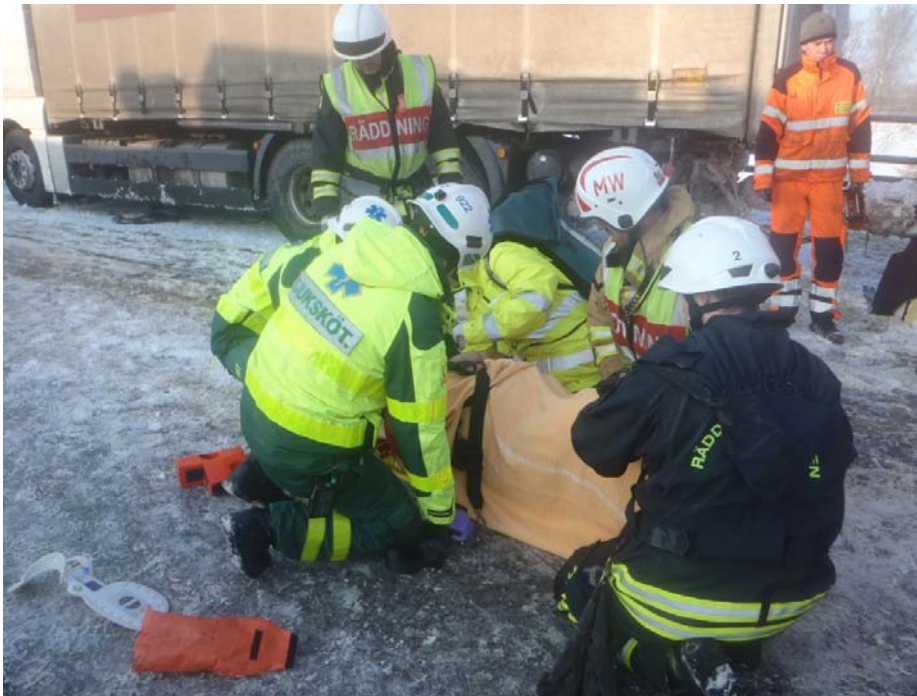
Foto 16: Omhändertagande av skadad (Foto: Helsingborgs brandförsvär)
