# Storskadeproblematik – Brand i byggnad

Storskadeproblematik – Brand i byggnad

Myndigheten för samhällsskydd och beredskap (MSB)

Publikationsnummer: MSB827 - augusti 2015  
ISBN: 978-91-7383-550-3

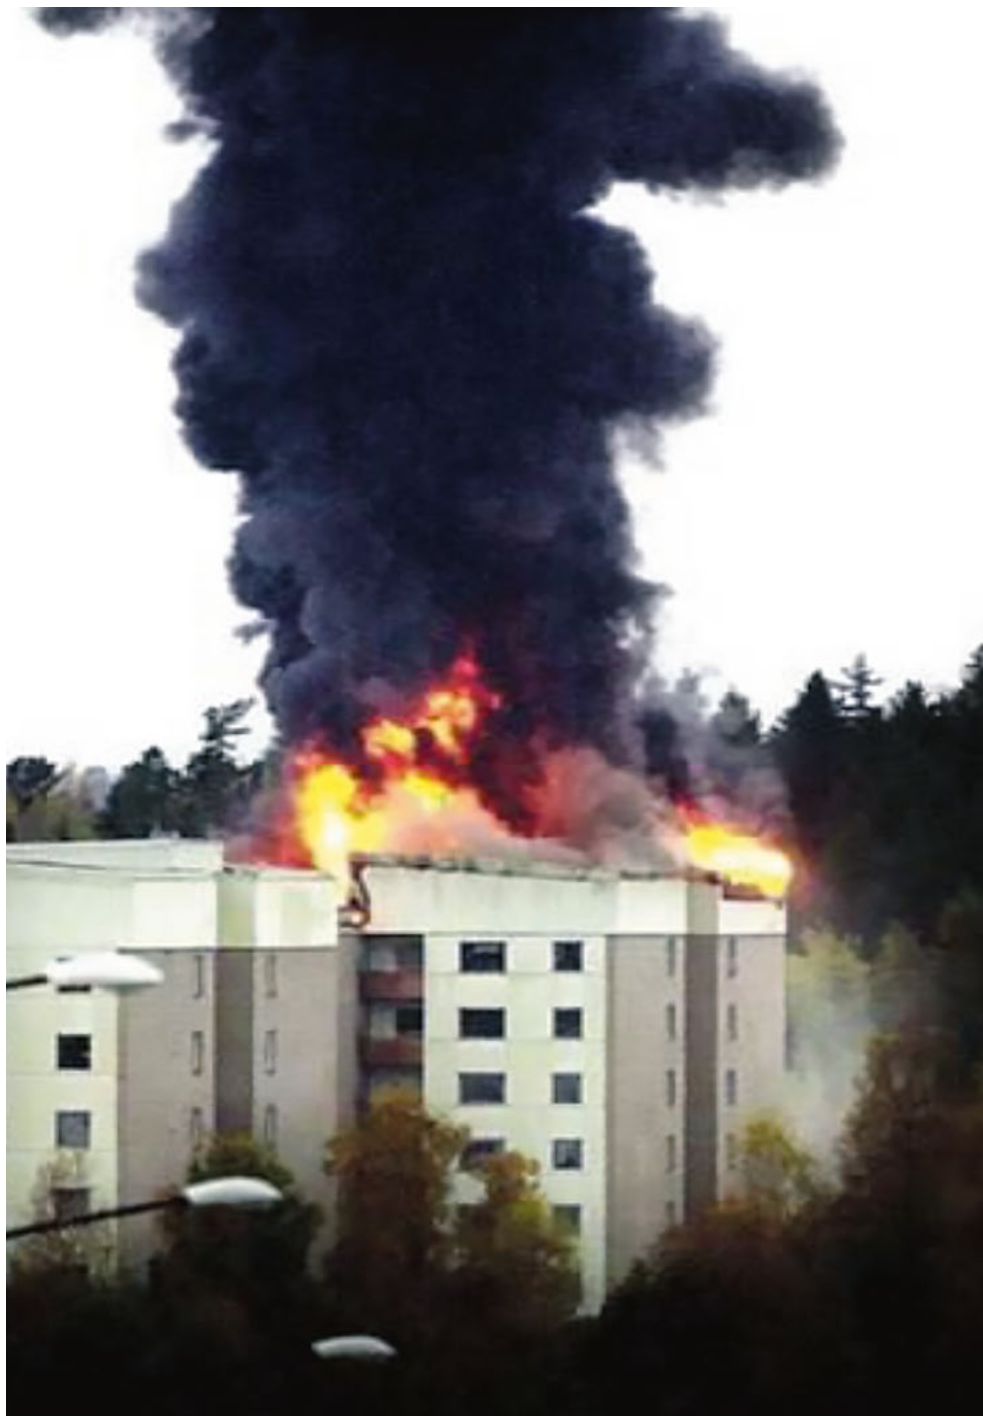
Figur 3. Vindsbrand i flervåningshus i Borås. Bild: Borås Tidning.

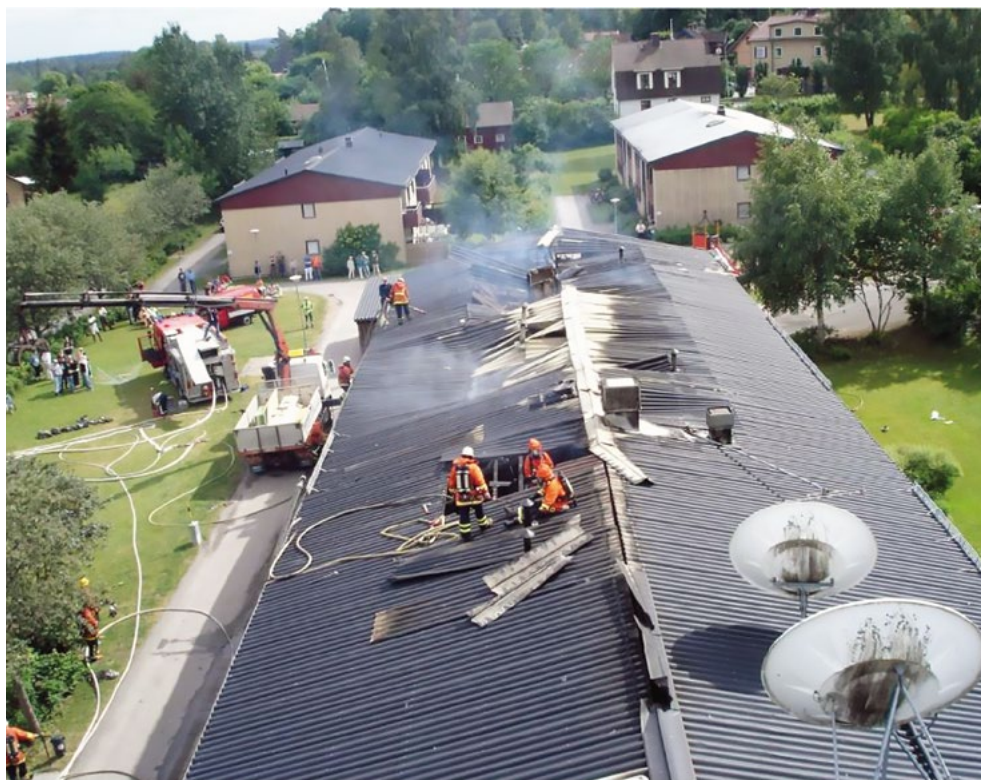
Skärsläckaren kan dock vara effektiv även vid mindre optimala förhållanden. Vid en vindsbrand i Svenljunga (Figur 4) sattes skärsläckaren in vid ena gaveln. Trots att byggnaden var över 60 m lång och att temperaturen inte var lika hög syntes en effekt direkt. Brandgasernas intensitet minskade och färgen på brandgaserna övergick från svart till vit. Det tog dock längre tid för skärsläckaren att sänka temperaturen och den totala tiden för släckning var ungefär en timme då man arbetade med skärsläckaren i perioder från 10 upp till 50 sekunder. Skärsläckaren var som effektivast när en rak stråle fick arbeta långt in i vindsutrymmet.

**Figur 4.** Restvärdesarbete efter branden i Svenljunga. Bilden visar att trots byggnadens längd (över 60 meter) hade skärsläckaren bra effekt på branden. Bild: Krister Palmkvist, SÄRF.

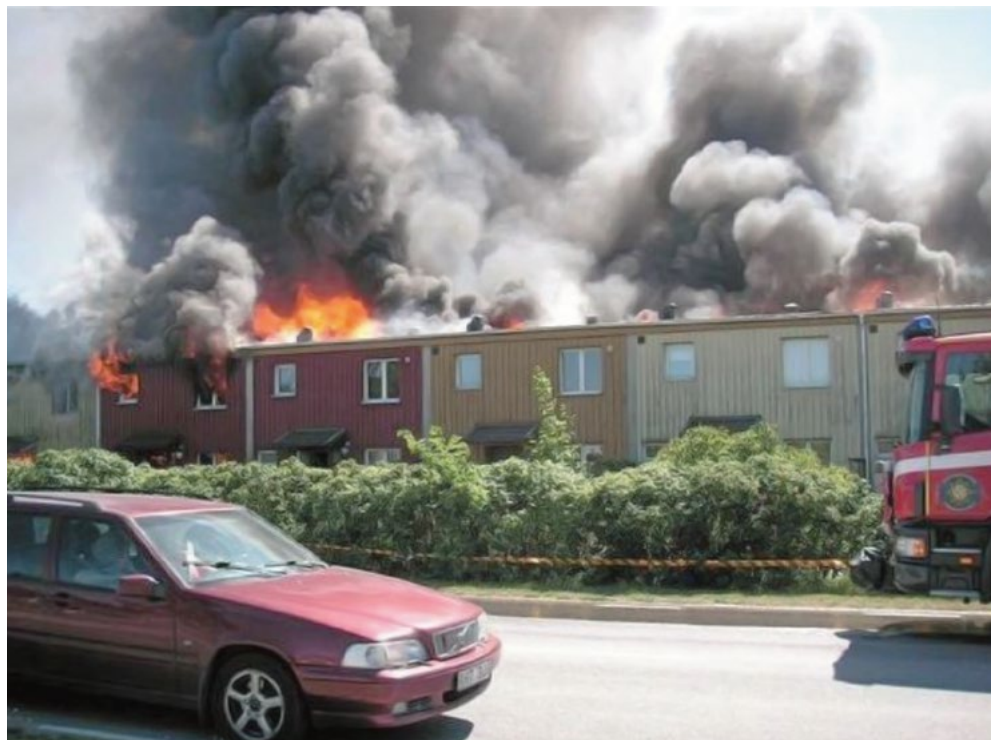
**Figur 5.** Exempel på brand i en radhuslänga i Trosa. Bild: Rådningstjänsten i Nyköping.

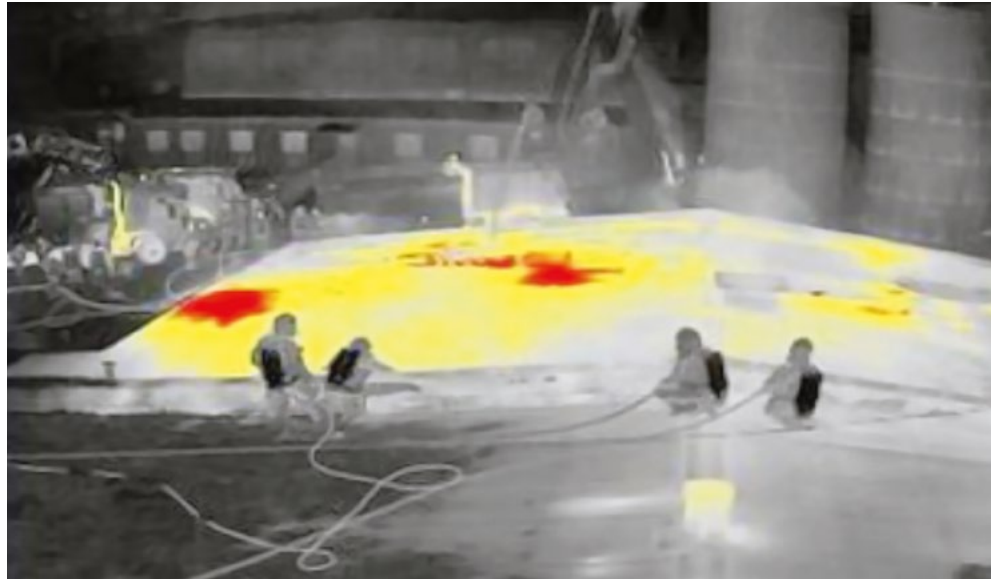
- Dokumenterade värmebilder från en insats är bra att använda vid utvärderingen av en insats. Bilderna kan visa hur branddynamiken förändras under insatsen och vilken effekt olika metoder haft, se exempel på IR-bild i [Figur 6](#).

**Figur 6.** IR-bild som visar tydligt brandens placering i relation till räddningstjänstpersonalens position.  
Bild: Krister Palmkvist, SÄRF.

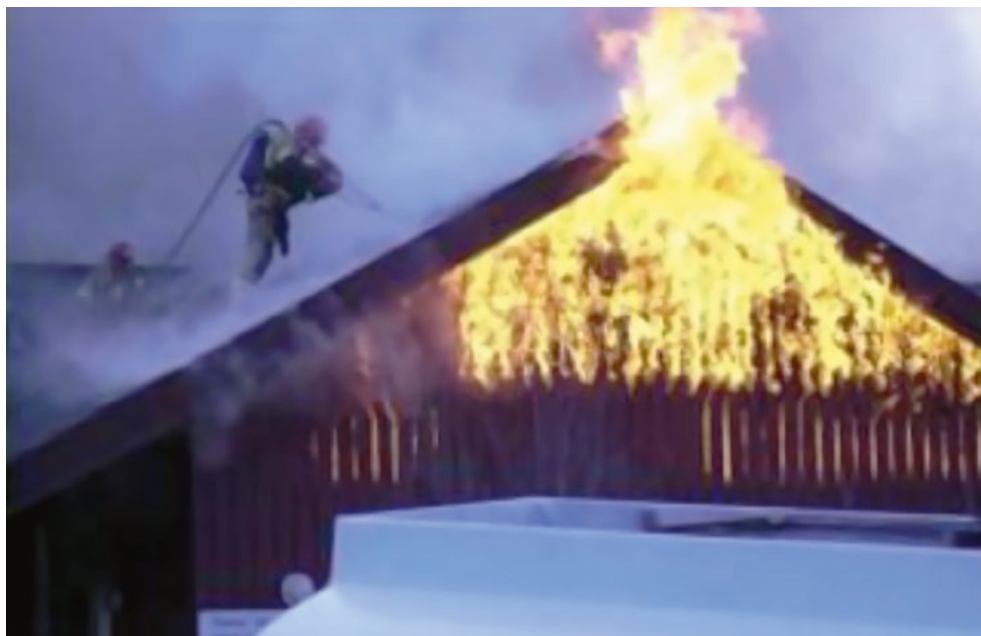
Ett system som förmår producera små vattendroppar med lång räckvidd är skärsläckaren (COBRA), se exempel i [Figur 7](#). Detta system ger dessutom, på grund av det höga initialtrycket, mest omröringseffekt (en fläkt på 10-15 m<sup>3</sup>/s per påförd liter vatten per sekund) då vattendropparna bromsas upp av friktion mot luft och brandgaser. Möjligheten att med skärsläckaren snabbt ta sig igenom olika konstruktioner medför dessutom en snabbare insats.

**Figur 7.** Skärsläckare används mot en takbrand. Den lyckas dämpa förloppet kraftigt en kort stund efter att bilden är tagen.

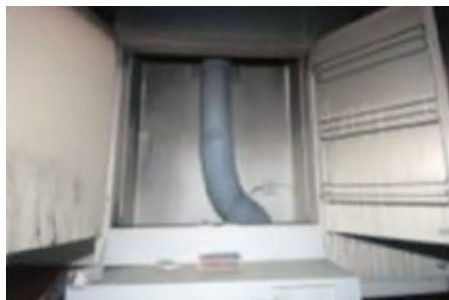
Anslutning från lägenhetens fläkt uppåt till ventilationsrör.

Branden kan delas in i två faser, med var sin räddningsinsats: En lägenhetsbrand beroende på antänd frityrolja på spis. Branden blev relativt liten med brandskador endast i köksskåp. Dock skedde vidare antändning av vindens sågspån via ventilationssystemet, vilket så småningom ledde till en totalskada av tre huskroppar. [Figur B 2](#) visar området en tid efter branden, där den hästskeformade byggnadens tidigare läge framgår tydligt. Efter branden föddes idén om att bygga 137 nya lägenheter och omvandla området till Norrlands största lågenergihusbygge [3]. Inflyttning startade under 2011.

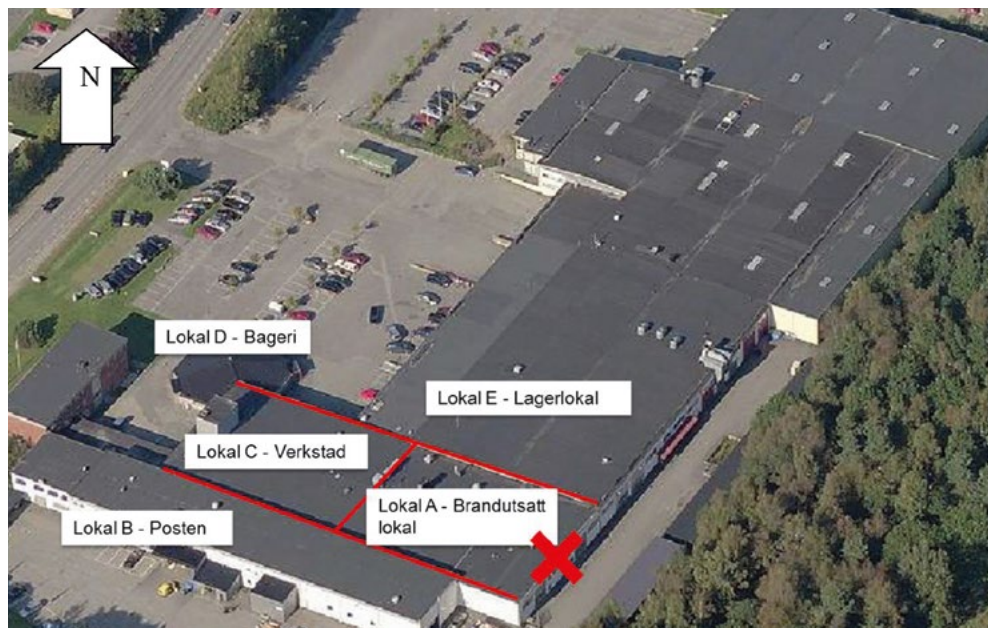
Industrihotellet inrymde i övrigt bl.a. lokaler för posten (B), bageri (D) samt en stor lagerlokal (E) på ca 4500 m<sup>2</sup> fylld med varor som skulle säljas inför jul. Från den brandutsatta byggnadsdelen fanns brandcellsgränser mot posten, verkstaden och norrut mot den stora lokalen med pallstallage (E). Vid brandtillfället var dock initialt en dörr delvis öppen mellan brandrummet (A) och lagerlokalen (E).

Industrihotellet var inte utrustad med automatiskt brandlarm eller automatiskt släcksystem [2].

**Figur B 8.** Översiktsbild på industrihotellet. Krysset visar var branden startade och linjerna visar brandteknisk avskiljning. Bild: flygfoto från maps.google.se, hämtat 2014-05-15.

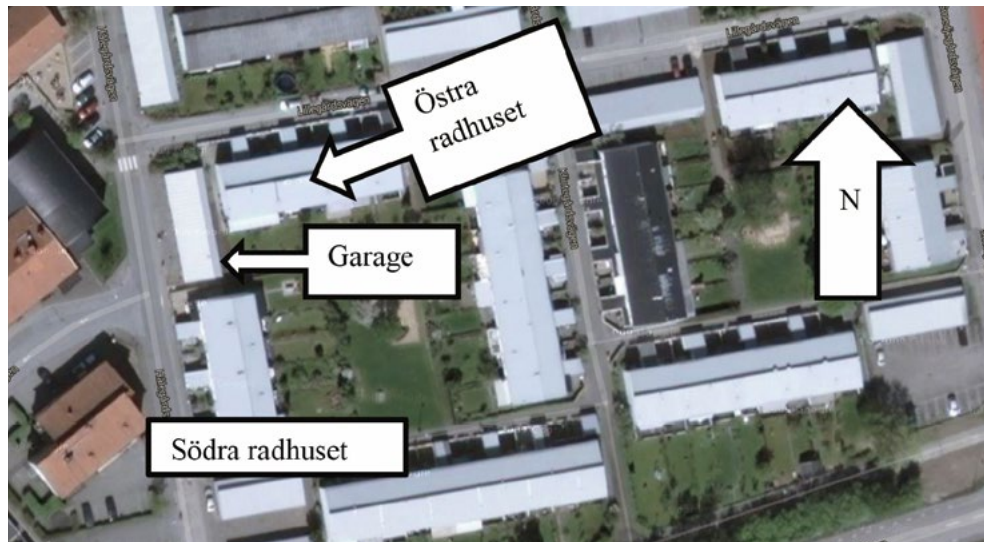
Figur B 12. Hålegårdsgatan. Branden startade i garaget och spred sig sedan till radhuslängan. Bild: Flygfoto från maps.google.se, hämtat 2014-05-15.

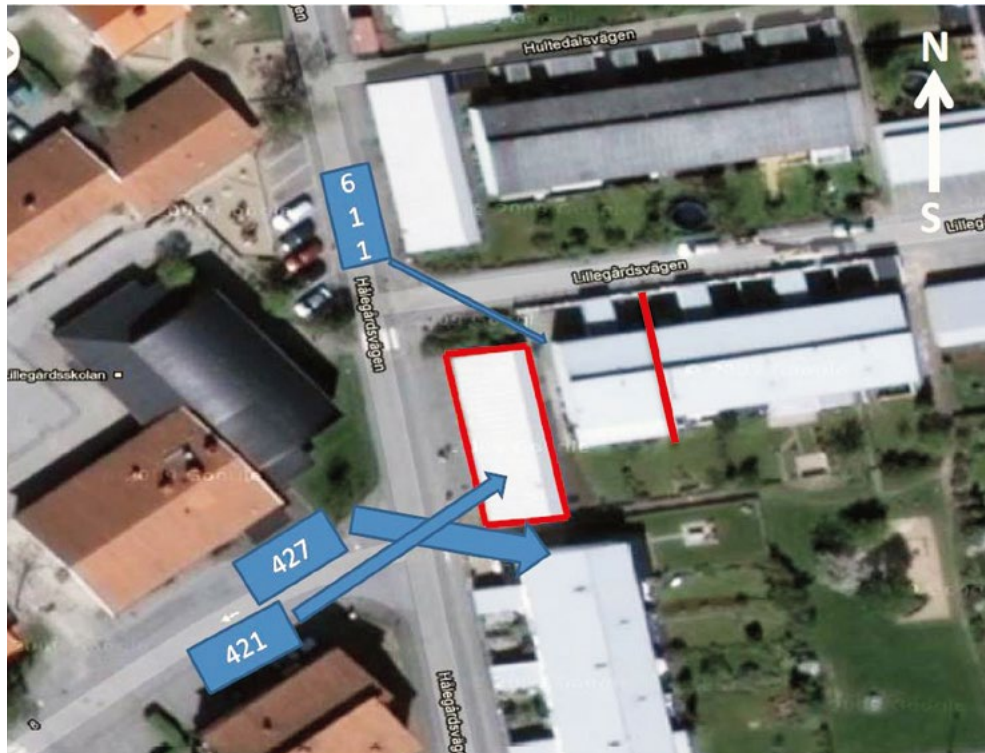
Figur B 14. Bild över var de första åtgärderna sattes in. de olika tjocklekarna på pilarna visar skillnader i vattenmängd som användes på plats. Rött streck visar var begränsningslinjen drogs [1].
