Rapport 1994-03-04

Trafikolycka med Farligt gods

på Riksväg 29 den 18 januari 1994

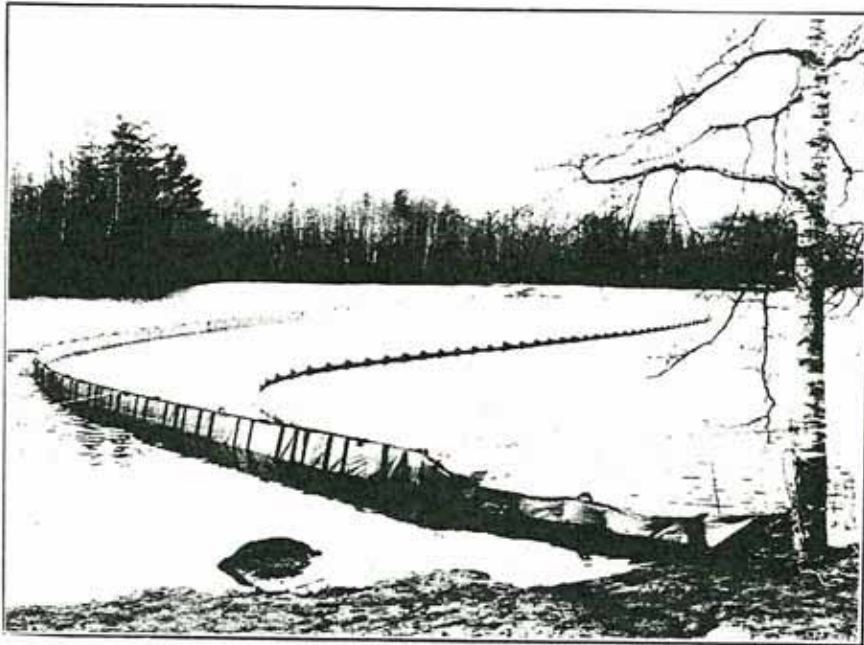
Möjligheterna att ta upp den olja, som runnit ut i själva ån var helt obefintliga. Egenskaperna hos oljan var sådana att den i stort sett direkt blandades med vattnet. Oljan var lika tunn som vatten. Dessutom var det mycket strömt längs åfåran. Detta gjorde att

oljan ytterligare blandades med vattnet. En tredje orsak till att oljan blandades var den låga temperaturen i vattnet. Räddningsledarens bedömning, att länsor inte kunde stoppa oljeflödet var riktig. De länsor, som lades ut kan snarast haft till uppgift att samla upp oljebemängt skräp och liknande, som rann ut i vattnet i samband med grävningarna för invallningen.

Invallningen hade däremot stor betydelse i och med att kvarvarande olja stannade kvar och har kunnat tas upp med skimmers. Totalt togs ca 8,5 ton upp, vilket motsvarar 5-6 ton ren olja.

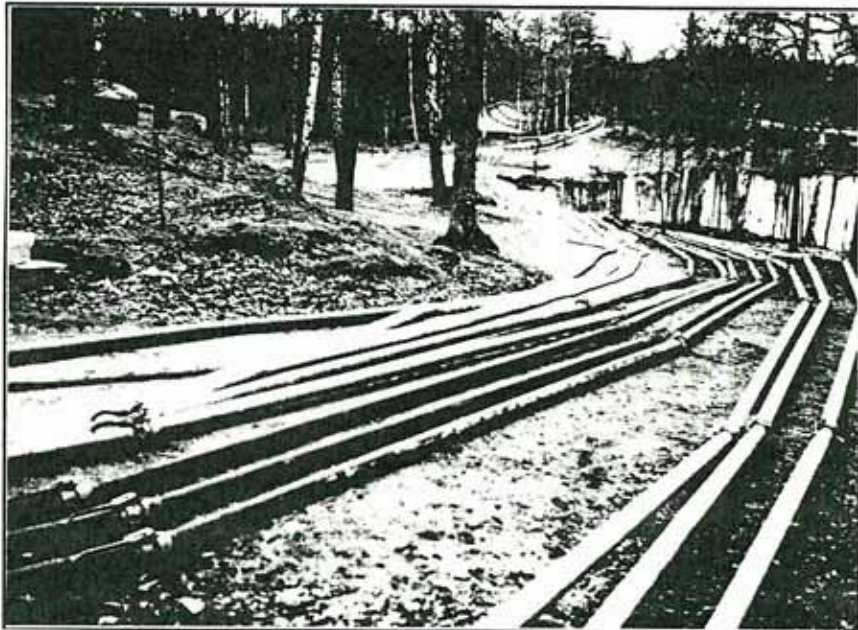
Ledningen började byggas under torsdagskvällen. Redan på torsdagen stod det klart att oljan nått Långasjön, och på fredagen analyserades prover, som visade att oljan nått vattenverket. Detta stängdes kl. 14.40. Något vatten hade då inte kommit fram ur de två ledningar, som var klara. Vattenverket var avstängt till lördag morgon kl. 02.30. Den provisoriska ledningen blev helt klar (10 rörledningar, motsv 115 l/sek) kl. 05.30.

Kvar i vattentornen fanns då vatten för cirka 4 timmars förbrukning.

Möjligheterna att ta vatten från den närbelägna Stora Kroksjön undersöktes också. Då detta var möjligt förbereddes fr.o.m. onsdagen att bygga en vattenledning från sjön till vattenverket; en sträcka på 2,4 km.

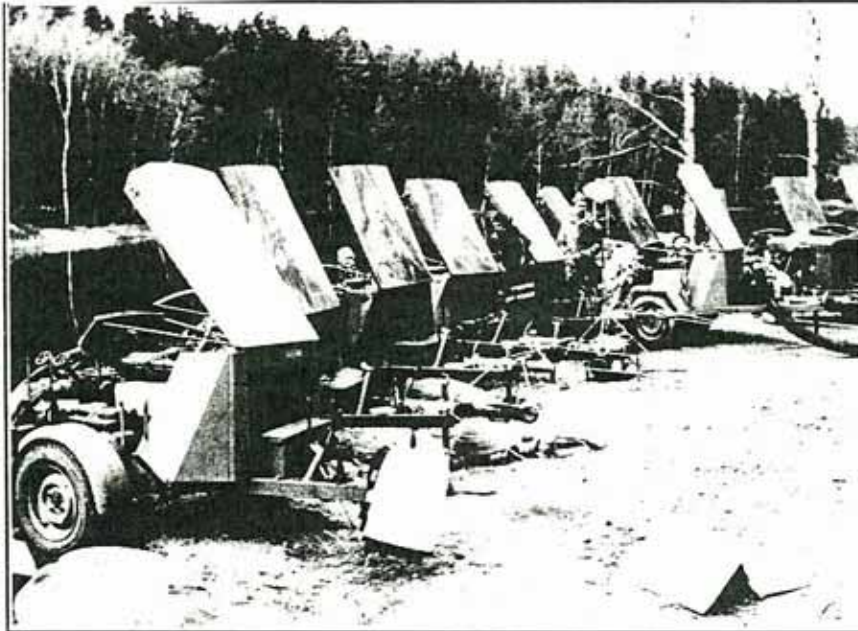
P.g.a. frysrisker täcktes senare ledningen med halm, bark, ris och s.k. byggmattor. Av bl.a. kostnadsskäl byttes motorsprutorna ut mot sju eldrivna pumpar från Flygts. Dieselgeneratorerna byttes senare ut mot en fast elkabel.
