Kårhusbranden i Borås

1998-02-28

Kårhusbranden i Borås 1998-02-28

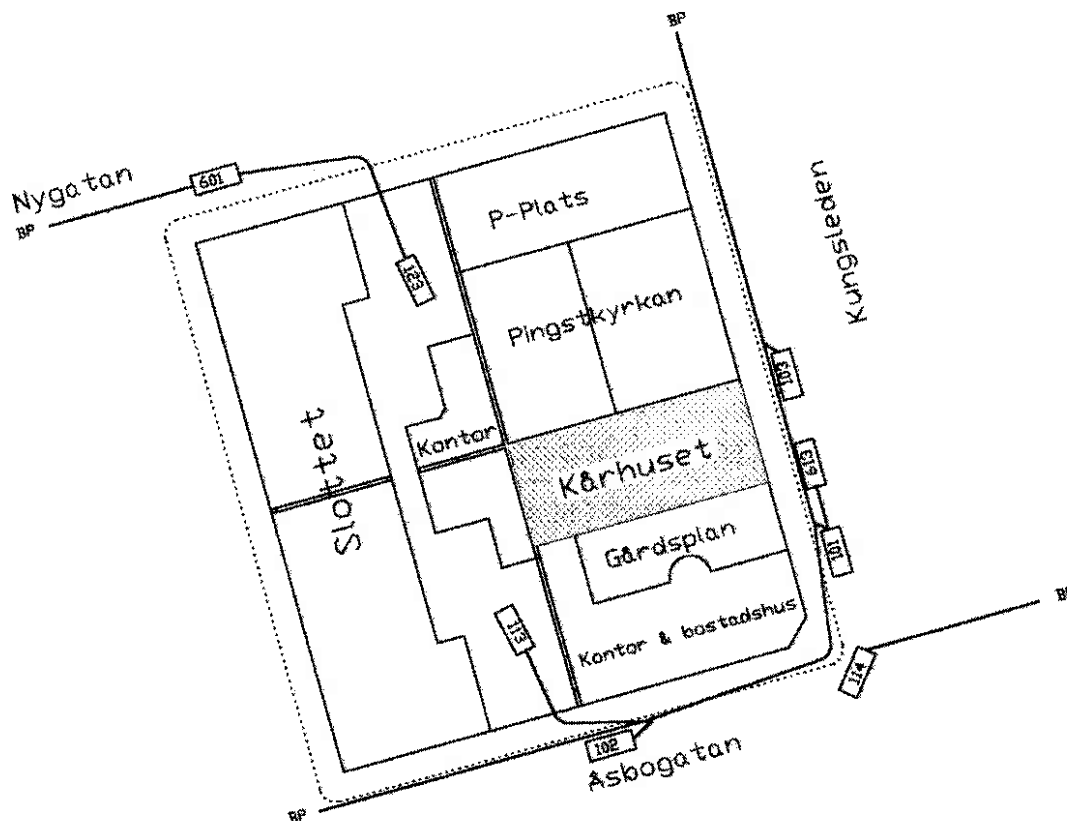
Fastigheten bebyggdes redan på 1880-talet och det nu brunna kårhuset användes som konfektions- och textilindustri ända in på 1980-talet. "Många stora Boråsfirmor har hållit till i huset" säger Fredrik Hjelm som är byggnadsantikvarie och har inventerat Borås innerstad. "Från början bestod huset mest av öppna sysalar och andra arbetslokaler samt in- och utlämningsrum för hemsömnad. Senare har där också varit "elektrisk syfabrik". På 1920-talet byggde man på den översta våningen och därefter har exteriören varit i stort sett oförändrad".

Ytterväggarna bestod av murat tegel medan samtliga bjälklag var av trä med fyllning av sågspån. I några fall, bland annat i källaren, var bjälklagen förstärkta med oskyddade stålbalkar typ järnvägsräls. Det fanns ingen vind utan det isolerade trätaget över den översta våningen var samtidigt yttertak och beklätt med papp.
