Lillestrøm-ulykken, 5. april 2000

**Rapport fra undersøkelseskomisjon oppnevnt av regjeringen ved kongelig resolusjon 7. januar 2000 i forbindelse med Åsta-ulykken, som 7. april 2000 fikk utvidet mandat til også å undersøke togulykken på Lillestrøm stasjon.
Avgitt til Justis- og politidepartementet 30. januar 2001.**

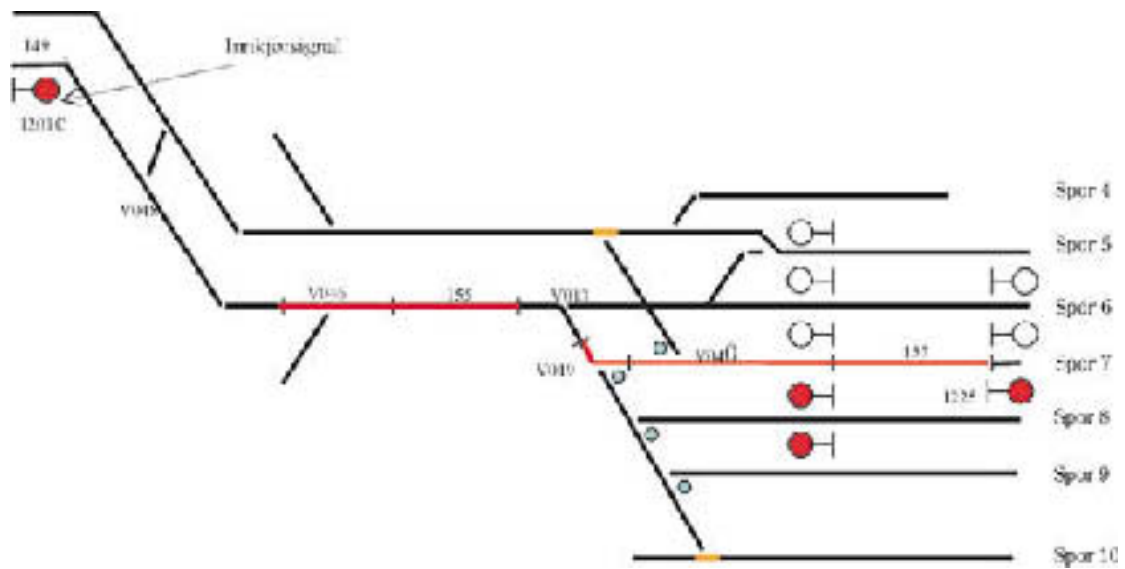
Figur 3.2 Belegg av sporfelt på Lillestrøm stasjon 5. april 2000. Rødt belegg i sporfelt 7 indikerer at tog 5713 står med de bakerste vognene ut i veksler 40 og 19. Veksler 13 er fri og rødt belegg til venstre for veksler 13 viser at tog 5781 er på vei inn på stasjonen
Kilde: Jernbaneverket

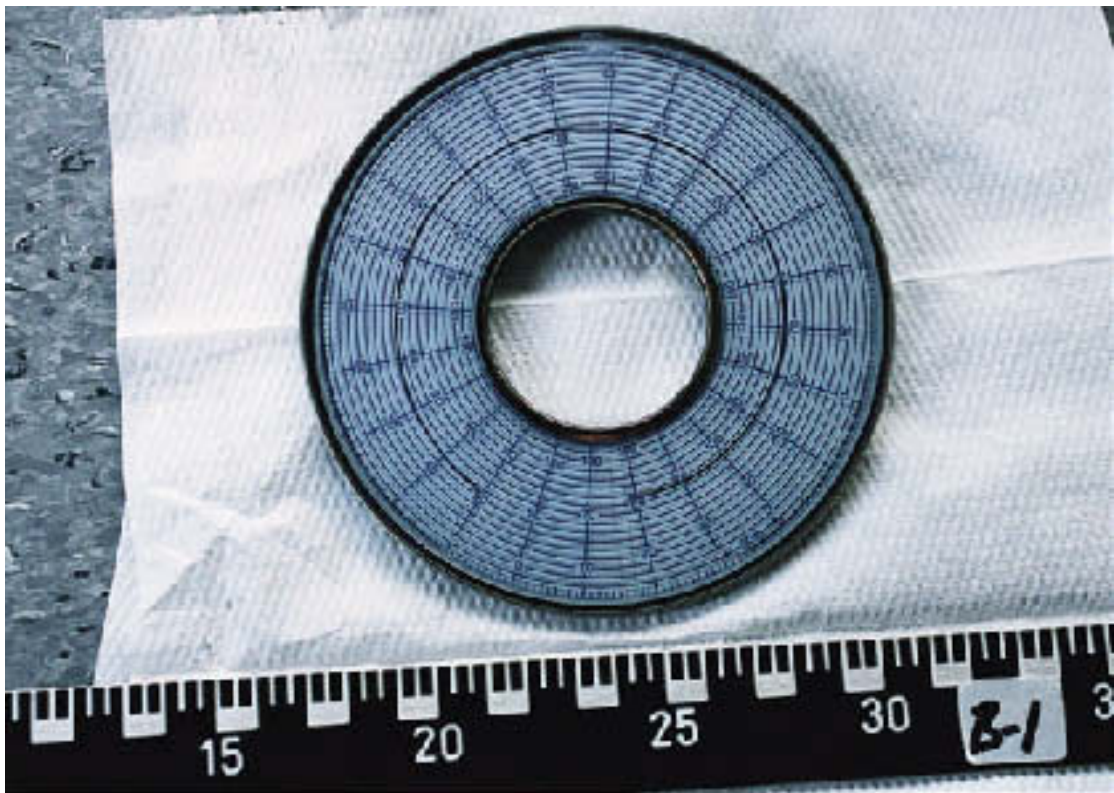
Figur 3.9 Restveiskive fra tog 5781
Kilde: Romerike politidistrikt

Tog 5781 var utstyrt med en ferdsskriver av type Hasler RT 12 hastighetsrull, se fig. 3.8, og Hasler R 12 restveiskive, se fig. 3.9. Hastighetsrullen fra ferdskriveren viser som nevnt at togets hastighet gjennom Strømmen stasjon var ca. 95 km/t. Fra toppen av bakken ned mot Lillestrøm, økte hastigheten i løpet av en periode på 15 til 20 sekunder til 102 km/t omtrent ved Sagdalen blokkpost. Etter Sagdalen blokkpost viser hastighetsrullen at farten sank langsomt, noe som indikerer en svak retardasjon. I følge ferdskriveren, etter justering av avvik ved hjuldiameter og hastighetsmålerens grunnhastighet, var kollisjonshastigheten til tog 5781 ca. 62 km/t.

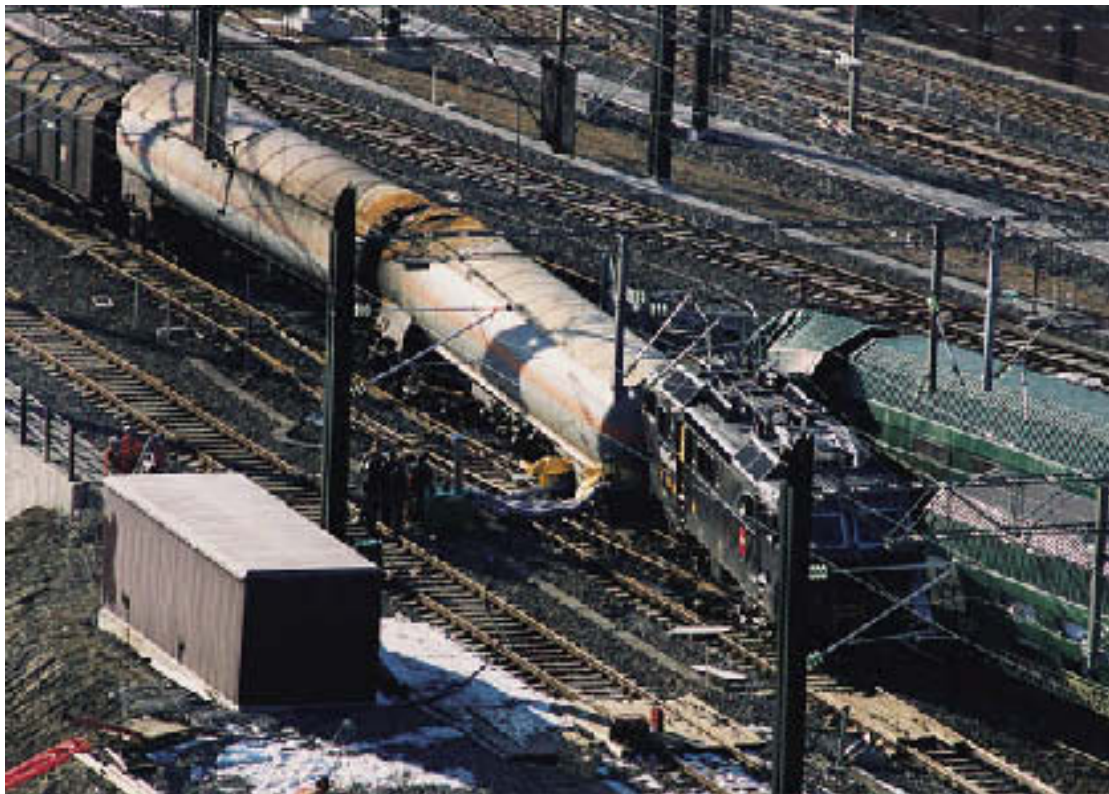
Figur 3.10 Kollisjonsstedet
Kilde: Romerike politidistrikt

Kollisjonen skjedde i sydenden av spor 7 på Lillestrøm stasjon mellom sporvekslene 13 og 19. Veksel 13 ligger ved innkjøringen til spor 6, og veksel 19 ved innkjøringen til spor 7 der det påkjørte tog 5713 stod. Kollisjonsstedet er et typisk stasjonsområde med flere jernbanespor. Området er åpent og oversiktlig, og man hadde adkomstmulighet fra flere sider, se fig. 3.10.

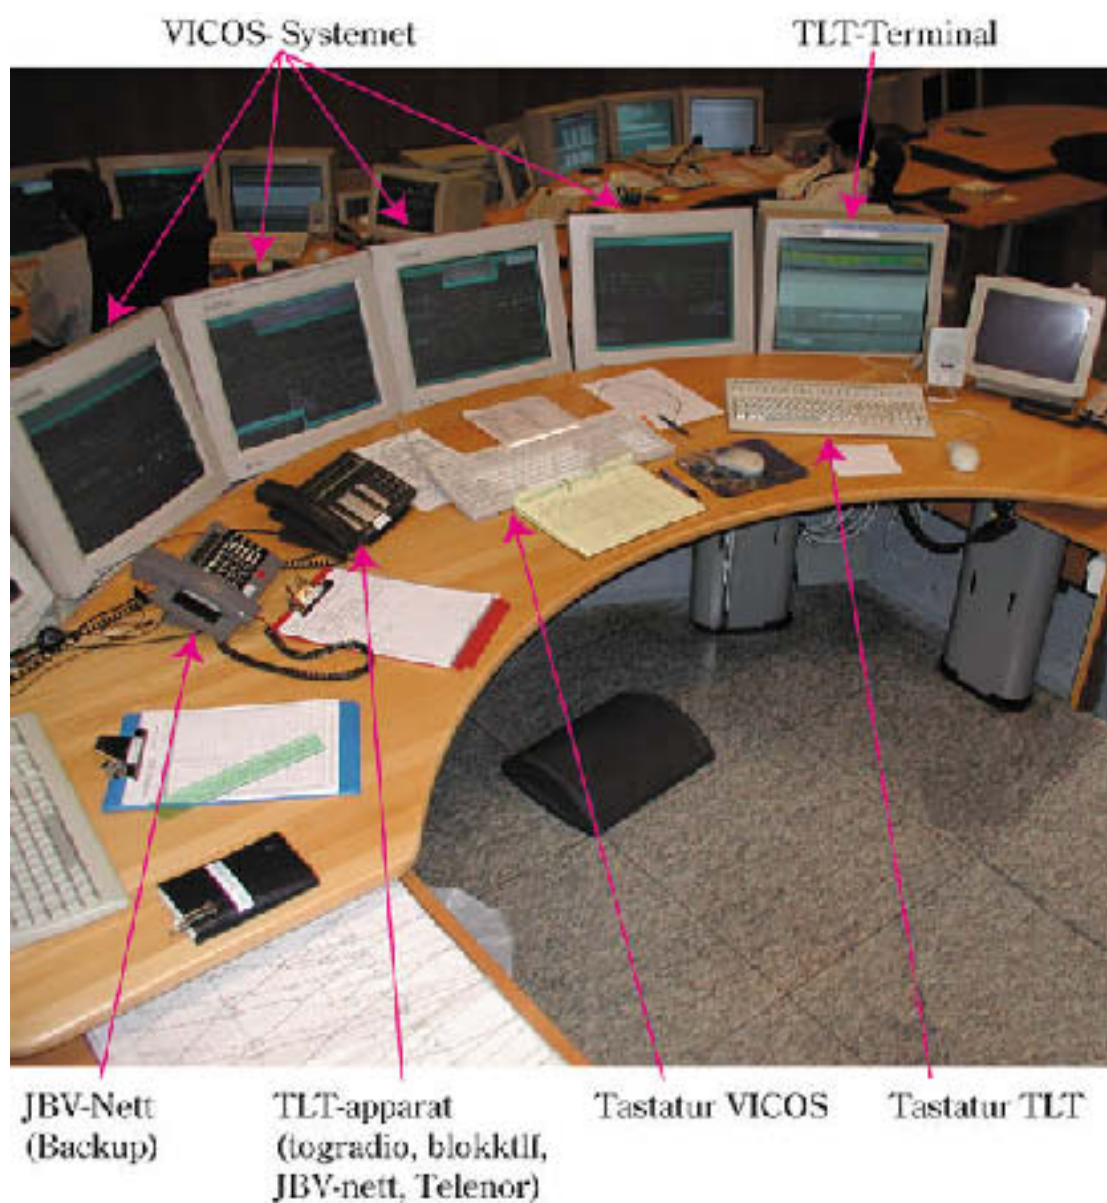
Figur 4.1 Togleders arbeidsplass på togledersentralen Oslo S
Kilde: Jernbaneverket

Under Kommissjonens avhør av togleder Brenden, som hadde ansvaret for strekningen Bryn - Lillestrøm og Lillestrøm stasjon natt til 5. april 2000, uttalte også han at det gamle tastebaserte systemet var vel så bra som det nye VICOS-systemet. Han forklarte at punktene man må treffe med musepekeren for å legge inn ordre i systemet er svært små, og at det ofte skjer at man trykker feil, særlig når det er mye å gjøre. I en nødsituasjon kan dette være kritisk.

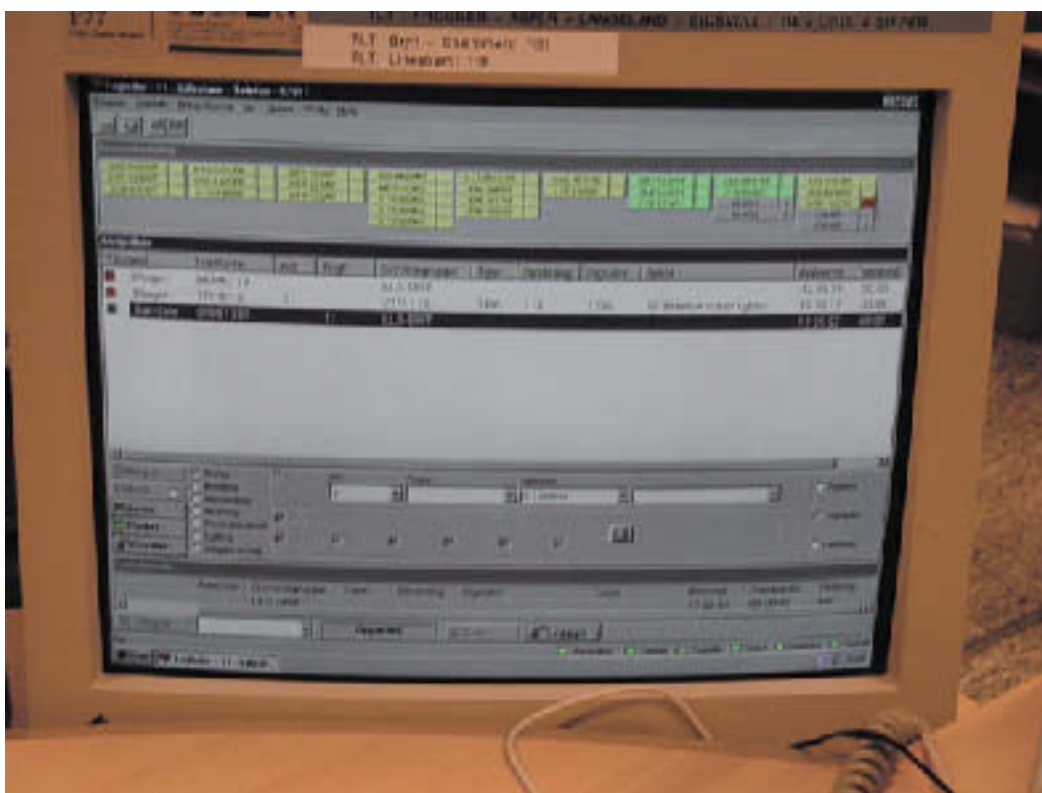
Figur 4.2 TLT-terminal på togledersentralen Oslo S

Et uheldig forhold ved dette kommunikasjonssystemet er at togleder, dersom han sitter i en annen telefon slik tilfellet var i den aktuelle situasjon, er nødt til å avslutte samtalen før nødanropet kan kobles opp. Slik oppkobling skjer ved at togleder ved hjelp av musen må peke på det aktuelle nødanropet på sin dataskjerm, for så å gå ned på et menyfelt som kalles "hent" og trykke med musepekeren. Deretter må han vente på at kontakt oppnås. Det er bare dersom togleder har en annen samtale over togradiosystemet at et nødanrop vil bryte igjennom.

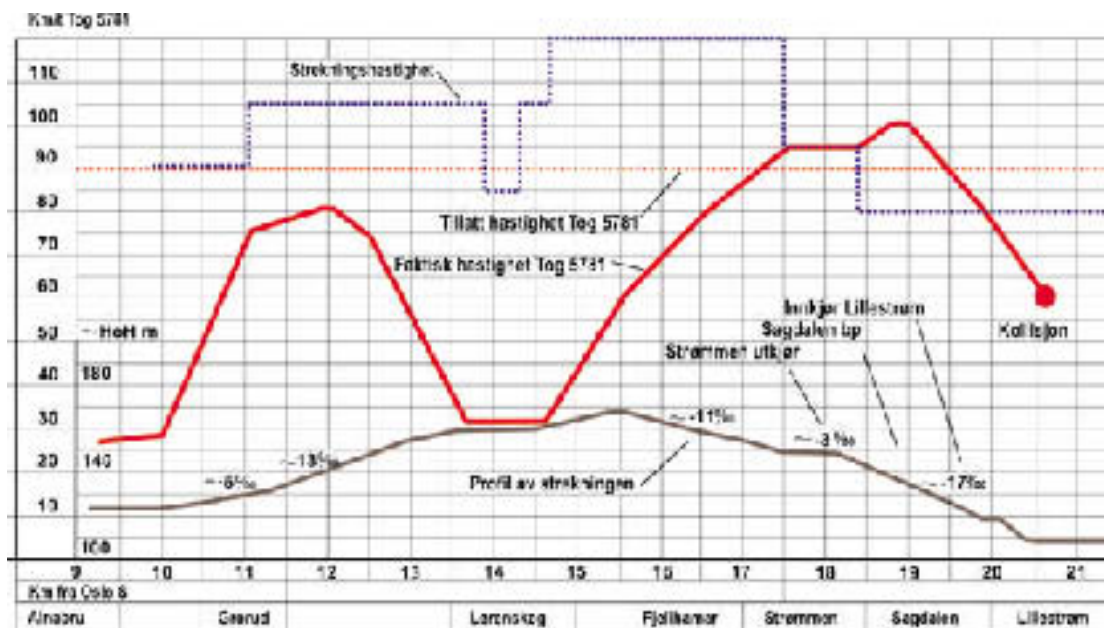
Figur 5.4 Skjematisk presentasjon av hastigheten til tog 5781 og profil av strekningen Alnabru – Lillestrøm

- Hastigheten er omtrent konstant rundt 95 km/t gjennom Strømmen stasjon og ut over fallet mellom km 17,6 og 18,4.
- Ved km 18,4 viser hastighetsrullen en forholdsvis konstant akselerasjon over ca. 15 sekunder. Etter drøyt 400 meter reduseres akselerasjonen, og etter ytterligere 100 meter begynner toget å retardere. Dette skjer ved Sagdalen blokkpost, km 18,9, hvor hastigheten har økt til 102 km/t.

- Utover fallet fra Sagdalen blokkpost og frem til kollisjonspunktet (ca. km 20,55) er det ca. 1620 meter og et fall på ca. 17 %. På denne strekningen er retardasjonen svak og relativt konstant.
- Ved kollisjonsstedet slutter linjen på hastighetsrullen med en avlest hastighet på 62 km/t.

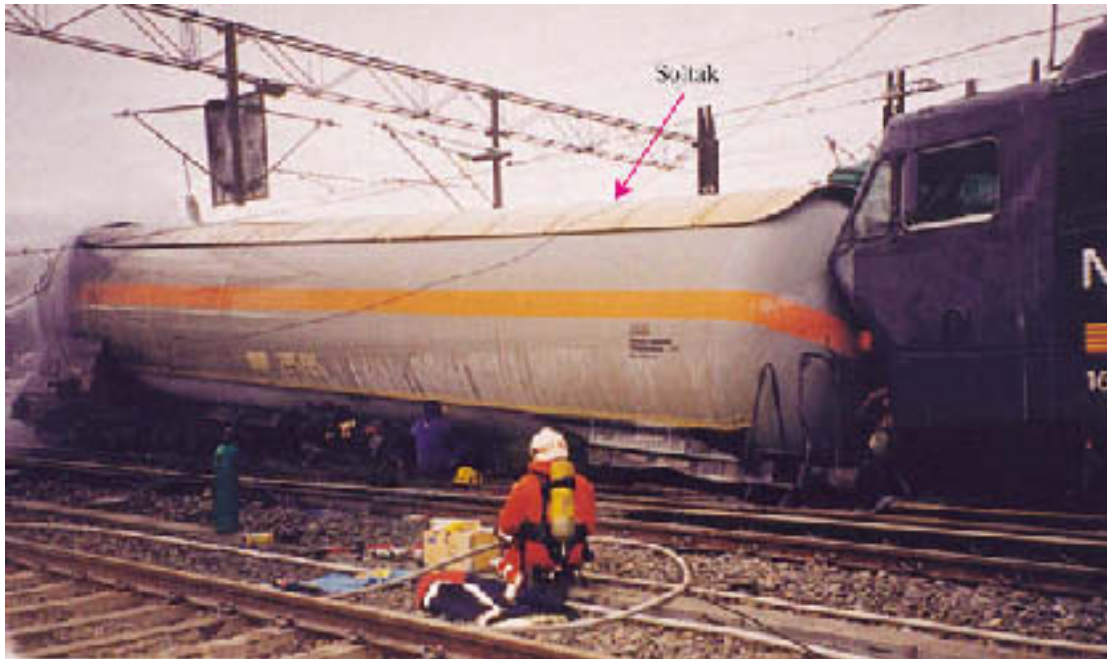
Figur 6.2 Gasstankvogn med soltak

Mye av vannet antas å ha truffet soltakene som tankene var utstyrt med, se fig.6.2. Disse er montert for å redusere muligheten for soloppvarming av innholdet i tankene i de deler av verden som har sterk sol. På Lillestrøm antas skjermene å ha redusert effekten av kjølingen sett i forhold til om tankmaterialet hadde blitt truffet direkte.

Begge tankene hadde såkalte soltak i form av en metallplate montert 40 mm fra tankens overflate i sonen hvor propan er i gassform under transport. Hensikten med soltak er å begrense soloppvarming av tankmaterialet og tankens innhold, se fig. 6.2.

De involverte tankene var utstyrt med såkalte soltak, se fig. 6.2. Soltak er metallplater som er plassert like over tanken for å skjerme mot soloppvarming som kan påvirke lastens trykk. Dette er hensiktsmessig i land med sterk sol. På Lillestrøm var imidlertid disse soltakene til hinder for redningsmannskapenes arbeid. Bruken av soltak er ikke regulert i RID.

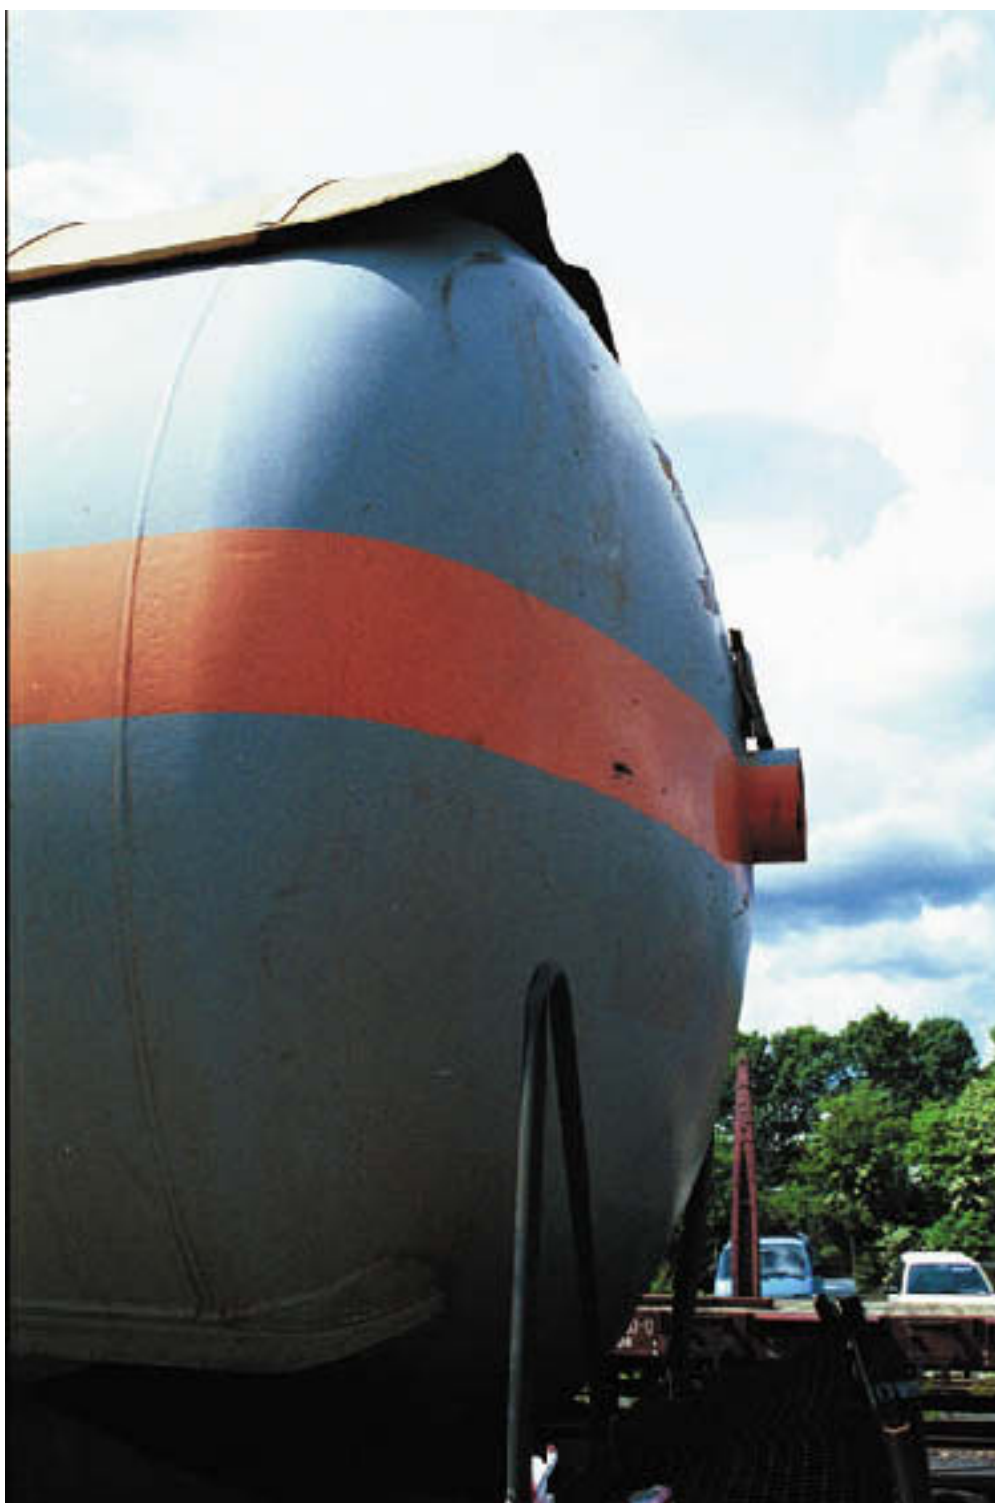
Figur 7.2 Tankene hadde en utstikkende sylindrisk del i motsatt endebunn
Kilde: DnV

Gasstankenes plassering i forhold til hverandre kan ha hatt betydning for ulykken på Lillestrøm. Det finnes imidlertid som tidligere nevnt ingen regler i RID med hensyn til i hvilken retning tankene skal være orientert under transport. Tankenes orientering er tilfeldig, og i dette tilfellet stod mannlokkene som nevnt mot hverandre. I forbindelse med kollisjonen støtte mannlokkene sammen. Dette resulterte i at bolter som fester mannlokkene ble skadet og gasslekkasje ved mannhullene oppstod.

Et spørsmål som Kommisjonen har reist er hvorvidt gasslekkasje hadde oppstått dersom mannlokkene ikke hadde vært orientert mot hverandre. Det fantes også utstikkende elementer på den andre endebunnen av tankene, i form av en kort sylindrisk del plassert midt på endebunnen av hver tank, se fig. 7.2. Denne kunne sammen med tilsvarende utstikkende del på motstående tank eller sammen med mannlokket på den andre tanken ha bidratt til skader som ville ført til gasslekkasje. Man hadde derfor ikke nødvendigvis unngått gasslekkasjene dersom tankene hadde vært orientert annerledes.

Kommisjonen savner bevissthet med hensyn til plassering av farlig gods i godstog under transport, slik at risikoen for skade ved kollisjon eller avsporing kan bli minst mulig. Kommisjonen er videre av den oppfatning at det bør vurderes å innføre regler om hvor farlig gods skal plasseres i et tog, herunder krav til orientering av tanker og krav om dekningsvogner.

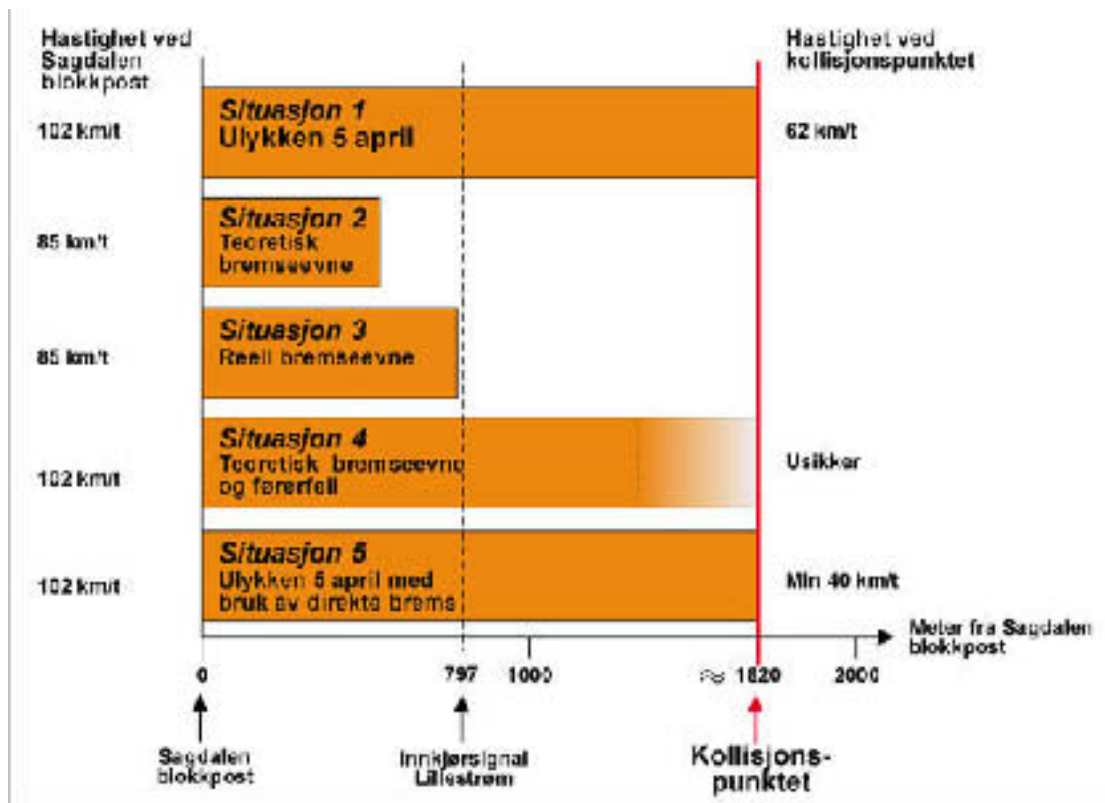
Vurderinger Kommisjonen har innhentet fra S. A. Eriksson basert på teoretiske beregninger og praktisk erfaring tilsier imidlertid at det er svært usikkert hvordan vognenes styreventiler opererer ved et så lavt trykk i A-kamrene. Det er derfor umulig i ettertid å avgjøre hvordan bremsekraften var fordelt mellom de ulike vognene, og mellom lastede og ulastede vogner. Dette har betydning for togets virkelige bremsekraft, men er ikke tatt hensyn til i den teoretiske beregningen. Erikssons vurdering er at kollisjonen ikke ville vært unngått, men at risikoen for alvorlige materielle skader på gasstankvognene ville vært redusert.

Kommisjonen kan på denne bakgrunn ikke med sikkerhet si hvorvidt de dårlige bremsene var en nødvendig betingelse for at kollisjonen fant sted, eller om det at førerbremseventilen stod i midtstilling alene forårsaket kollisjonen. Det som imidlertid er klart er at kollisjonshastigheten ville vært lavere om bremsene hadde vært som forutsatt.

Figur 8.1 Skjematisk presentasjon av ulike bremseveier for tog 5781
