Olycksutredning

Trafikolycka med räddningsfordon i Smedjebackens
kommun 2012-07-12

Joel Péclard, Räddningstjänsten Dala Mitt. Mail: joel@dalamitt.se, telefon: 070-54 20 200

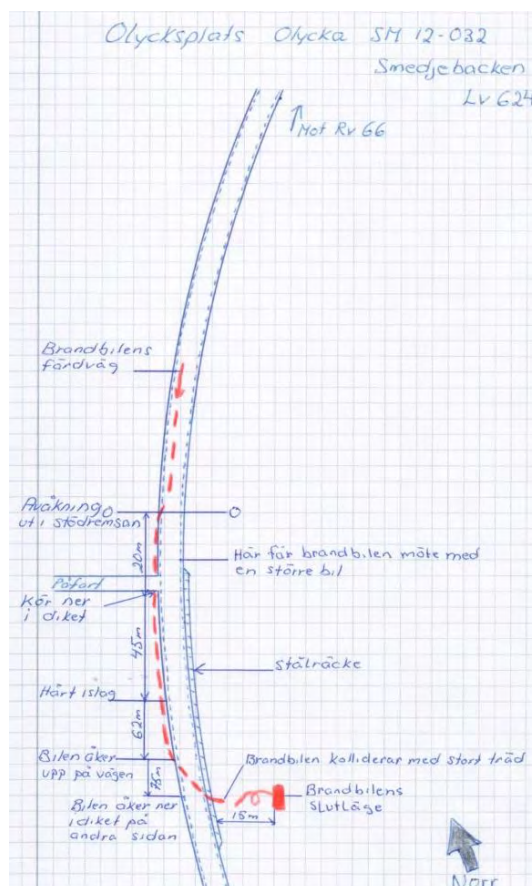
Figur 4. Skiss över olycksplatsen, från Trafikverkets djupstudie.

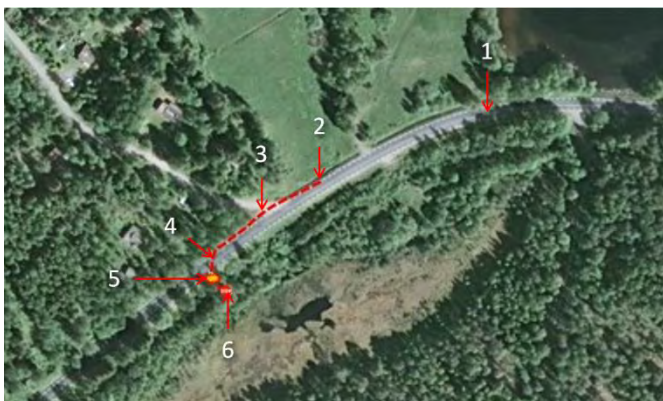
Figur 5. (T.v.). Kartbild med fordonets färdväg.

1. Ungefär position där brandbilen börjar sin sidoflyttning för att kunna möta lastbilen.
2. Här skär brandbilens högra framdäck ner i vägkanten.
3. Brandbilen åker över anslutningsvägen.
4. Brandbilen kommer plötsligt upp på vägbanan och åker hastigt över till andra sidan vägen.
5. Kollision med väckräcke och träd.
6. Brandbilens slutposition efter att den voltat ner för slänten.

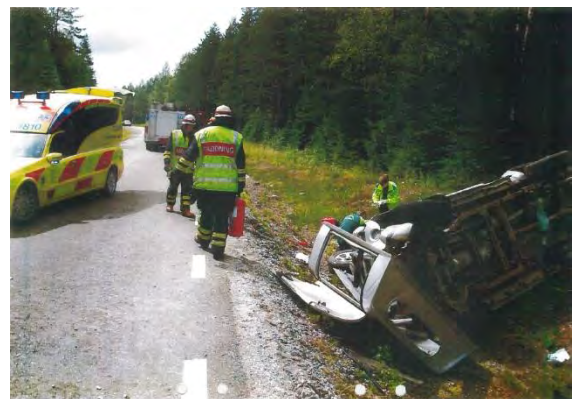
Figur 3 - Bild från trafikolyckan vid Djurlången. Foto: Räddningstjänsten Skinnskatteberg

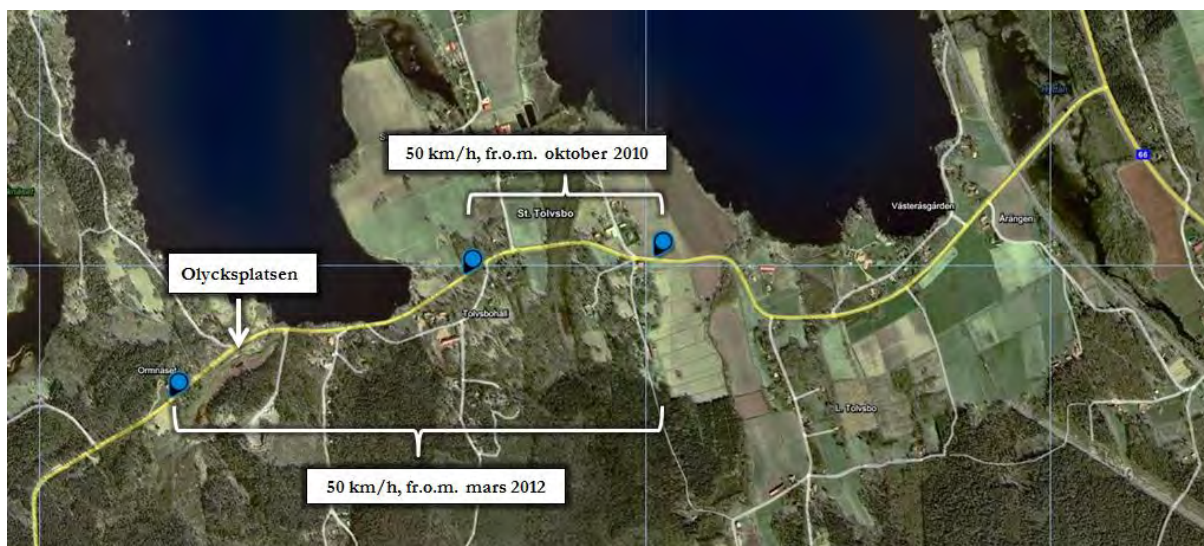
Vid olyckstillfället var hastighetsbegränsningen på vägavsnittet 50 km/h. Dock framgår av de lokala trafikföreskrifter som finns med i förundersökningsprotokollet⁷ (s. 276-291) att vägavsnittet för olyckan så sent som mars 2012, det vill säga knappt fyra månader innan olyckan, ändrades från 70 km/h till 50 km/h. I beslutsmotiven framgår att det främsta skälet till hastighetssänkningen är att minska riskerna för oskyddade trafikanter. Det är alltså inte på grund av vägbanans skick i sig som hastigheten ändras.

Figur 12 - Vägsträckan hade hastigheten 70 km/h. I oktober 2010 sänks ett avsnitt till 50 km/h och i mars 2012 sänks även olycksavsnittet till 50 km/h.

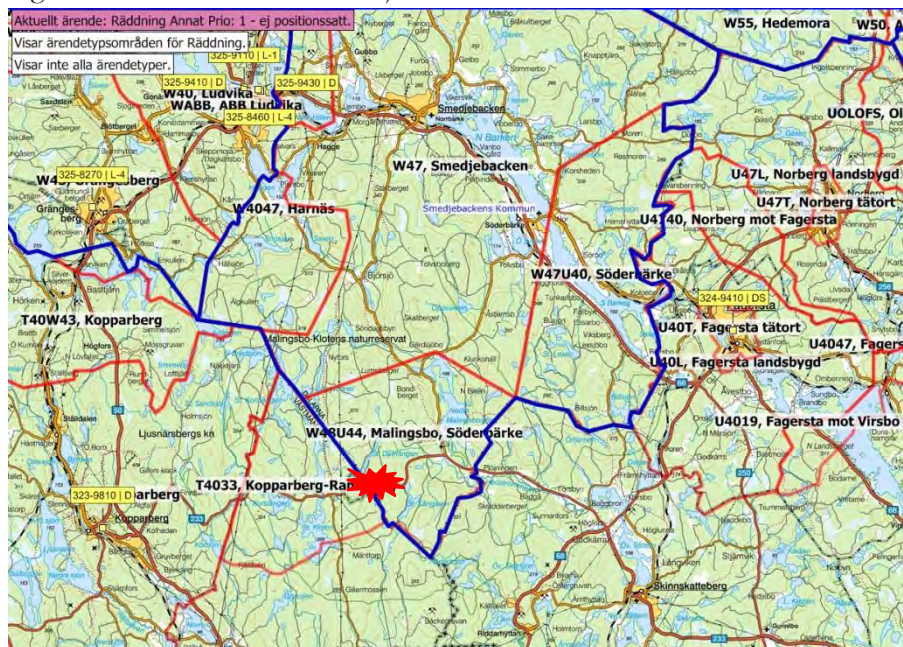
Larmzonerna som SOS använder när de larmar ut resurser visas i figur 13. Man kan se att den larmzon som heter W48U44 utgör en relativt stor del av Smedjebackens kommun där andra kommuners räddningstjänst har närmare till platsen.

Figur 14 - Karta från SOS Alarm som visar larmzonerna i området. Trafikolyckan vid Djurlängan markerad med rött.

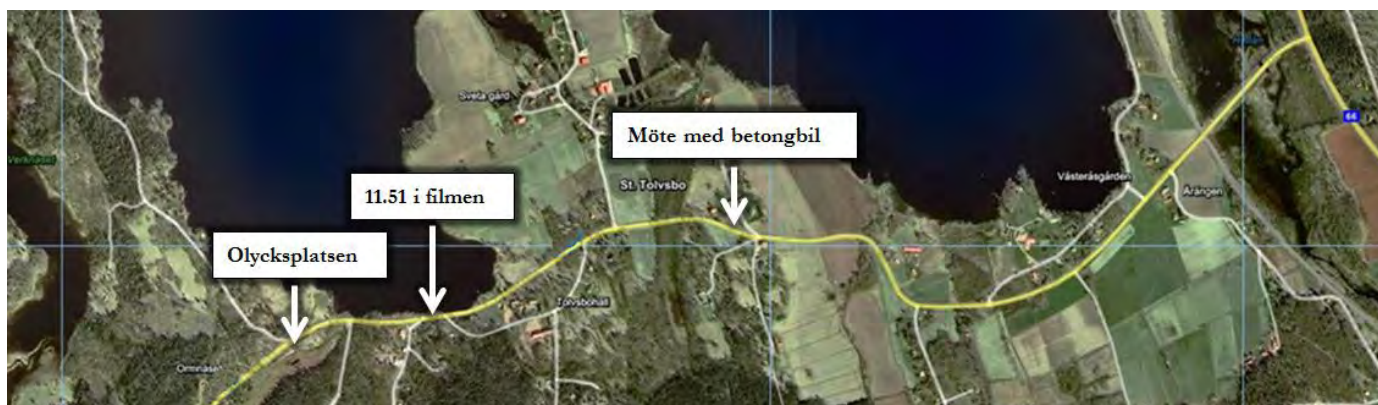
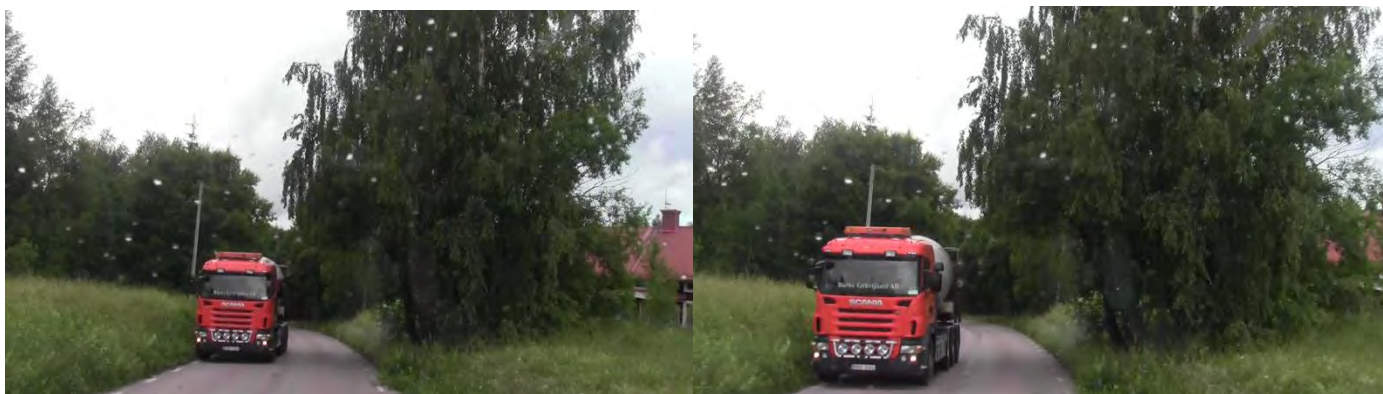
Figur 17 – Mötet med betongbilen.

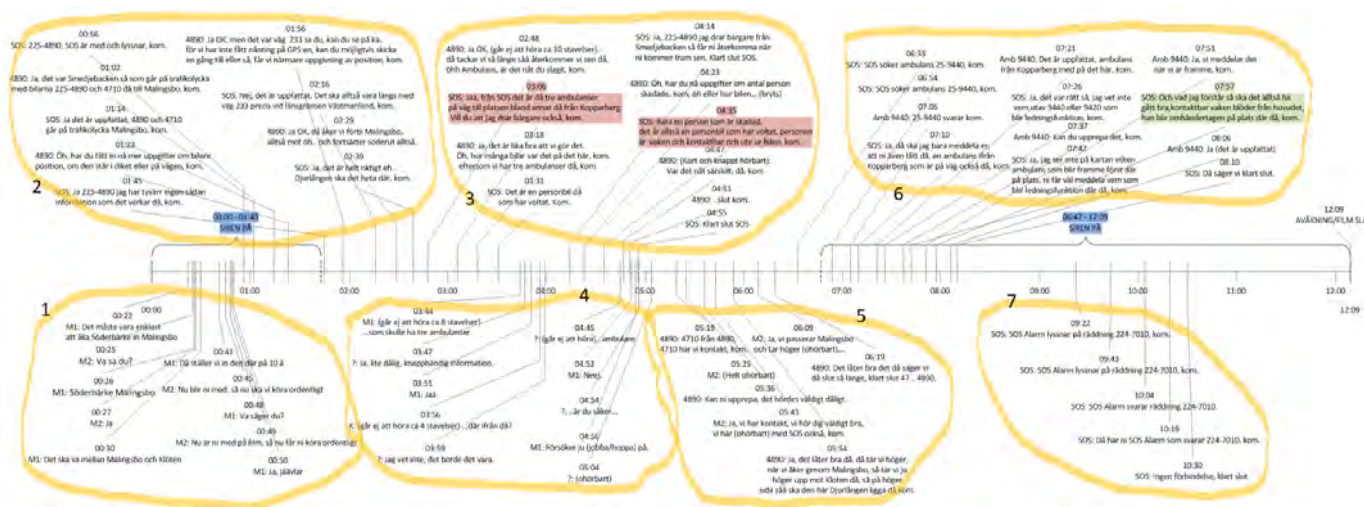
Alla hörbara samtal och övriga relevanta observationer har antecknats med tillhörande tidpunkt. Tiderna som används är tiden i videofilmen. Utöver detta har samtalen placerats in på en tidslinje, se figur 18 nedan. Tidslinjen ger en grafisk överblick av samtalen och det har varit möjligt att gruppera samtalen i ett antal olika delar 1-7.

Figur 24 - Tidslinje av hörbara samtal i brandbilens hytt. Tiderna är satta efter videofilmen och börjar således vid 0 och slutar vid avkänningen vid 12 min 9 sek.
