RÄDDNINGSTJÄNSTEN
ENKÖPING - HÅBO

UTREDNINGSRAPPORT
OLYCKSUTREDNING - BRAND

Datum 2014-11-28
Dnr 505.2015.00026
Handläggare FC

Brand i källarförråd, [REDACTED] 24, Enköping, 2014-11-25

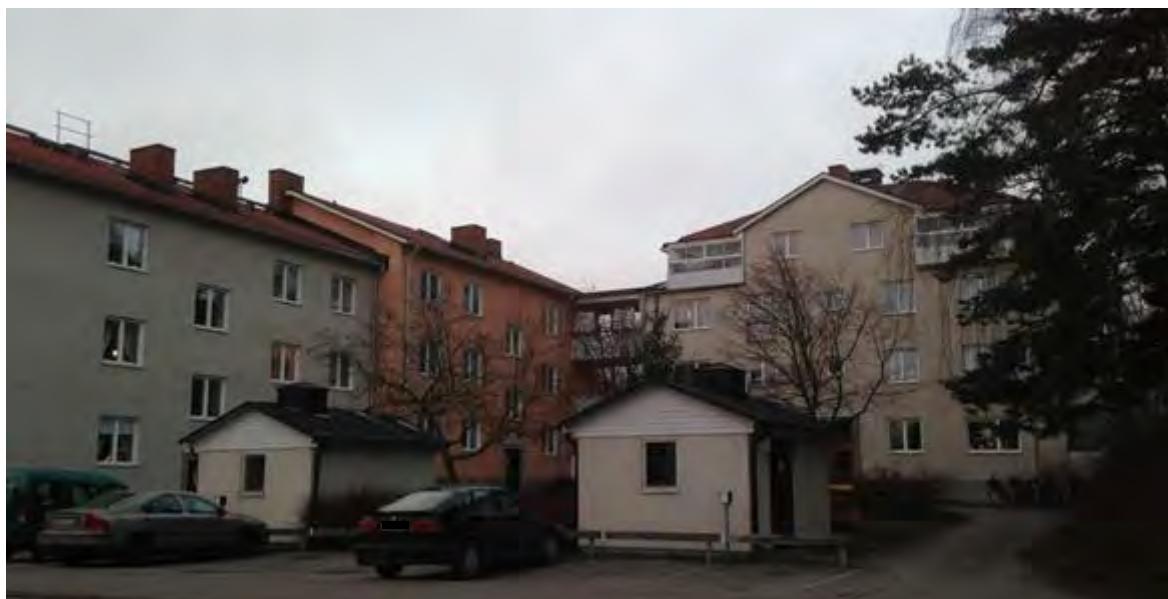
24-28

Vid räddningstjänstens framkomst kl 23:33 stod en grupp personer samlade utanför entrén vid larmadressen. Räddningstjänsten konstaterade att trapphus 24 var rökfyllt och att det brann i källaren. När räddningsinsatsen hade påbörjats uppmärksammades att två trapphus, i en annan del av byggnaden, höll på att rökfyllas och att det även brann i ett fristående sophus. I detta skede av insatsen var det något oklart om det brann på flera ställen i byggnaden.

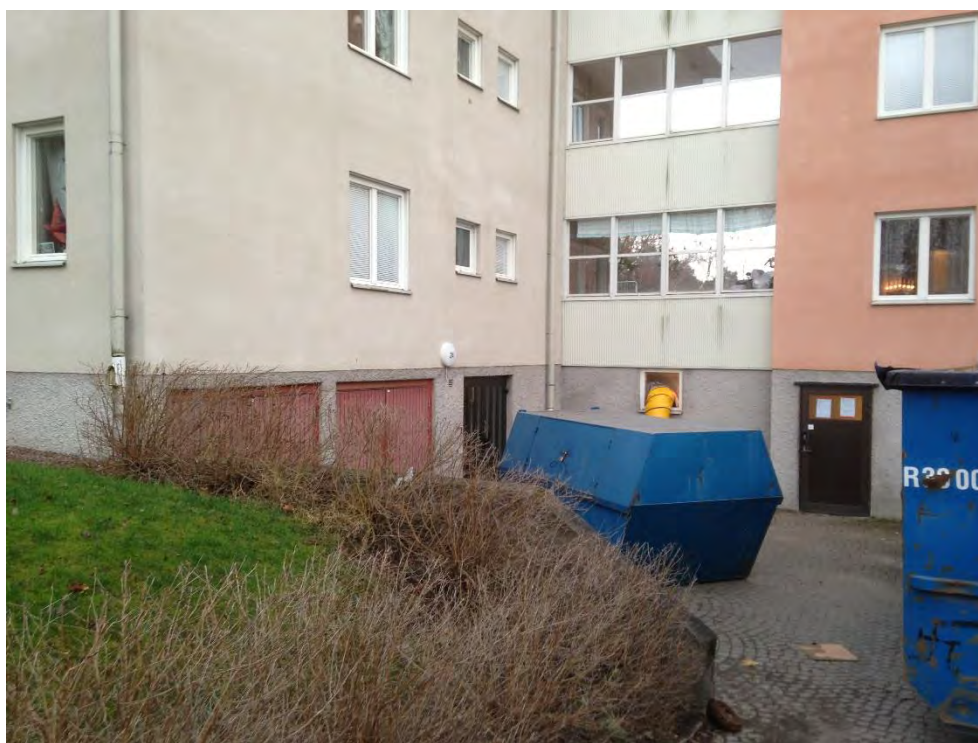
Entrédörrar mot källarplan och trapphus 24

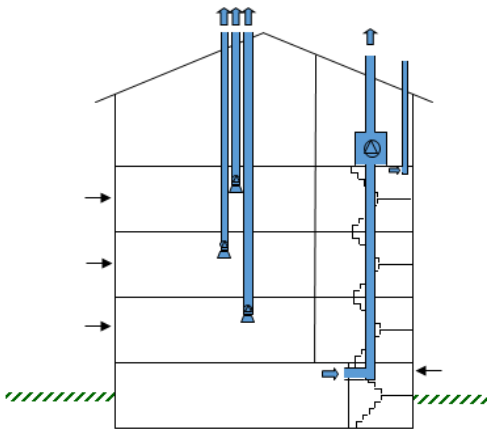
Principskiss över ventilationssystemets utformning (obs skissen redovisar inte exakta kanalplacering o dyl)

I varje lägenhet finns en separat frånluftsfläkt som betjänar kök och bad/wc. Avluftskanaler mynnar ut i skorstenar på yttertak. Tilluft tas via fönsterventiler i vardagsrum och sovrum. Projekterat luftflöde för varje lägenhet är för kök 10 liter/s i grundflöde och 30 liter/s i forcerat flöde samt för bad/wc 15 liter/sek.
