RÄDDNINGSTJÄNSTEN
ÖSTRA GÖTALAND

2015-03-27

Branden [REDACTED] 46

Olycksutredning

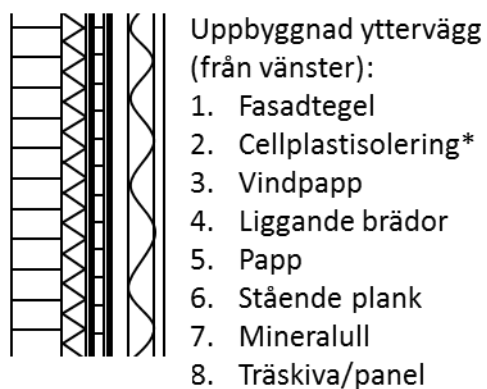
Figur 6: Ytterväggskonstruktion

*Delar av huset hade mineralull + puts
istället för cellplast + fasadtegel.*

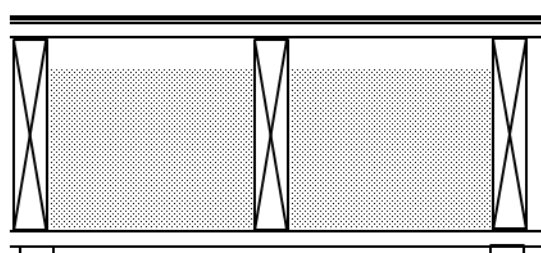
Bjälklagen i byggnaden bestod av 4 x 8 tum balkar¹⁵ på vilka brädor vilade. På undersidan av reglarna var brädor spikade på vars undersida ett pappspänt tak alternativt panel var fastsatt. Hållrummen mellan balkarna var uppfyllda med sågspån. Sågspånsisoleringen har sannolikt sjunkit ihop med tiden vilket har skapat en luftspalt mellan isoleringens ovkant och brädornas undersida, se Figur 7.

När sedan brädorna på undersidan av mellanbjälklaget brinner av kommer stora mängder torrt sågspån att falla ned i brandutrymmena vilket ytterligare bedöms påskynda brandförloppet.

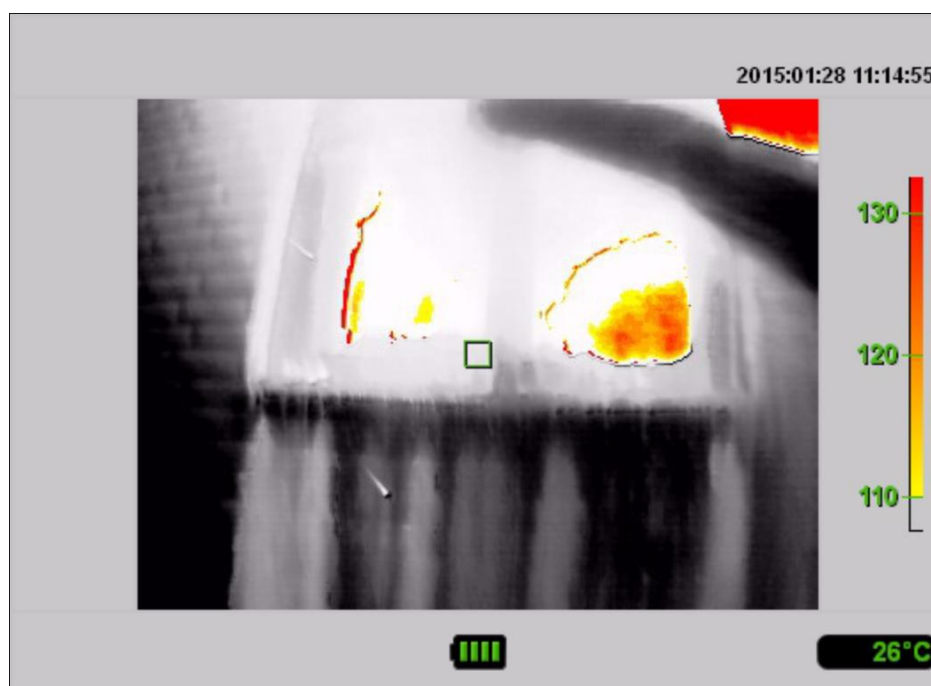
Figur 13: Stillbild från den första tydliga sekvensen från en värmekamera som visar den inledande utvärdiga släckningen av branden i köket (kl.10:04:13).

I Figur 13 återfinns en stillbild på branden i köket från den första tydliga sekvensen från en värmekamera. Bilden är tagen samtidigt som utvärdig släckning av branden i köket pågår. Av sekvensen framgår att temperaturerna i köket är höga samt att även fasadteglet i anslutning till fönstret har en hög yttemperatur (på stillbilden är fasadteglets höga temperatur delvis maskerad på grund av att vattenstrålen brutits upp till dimma som absorberat värmestrålningen från teglet).

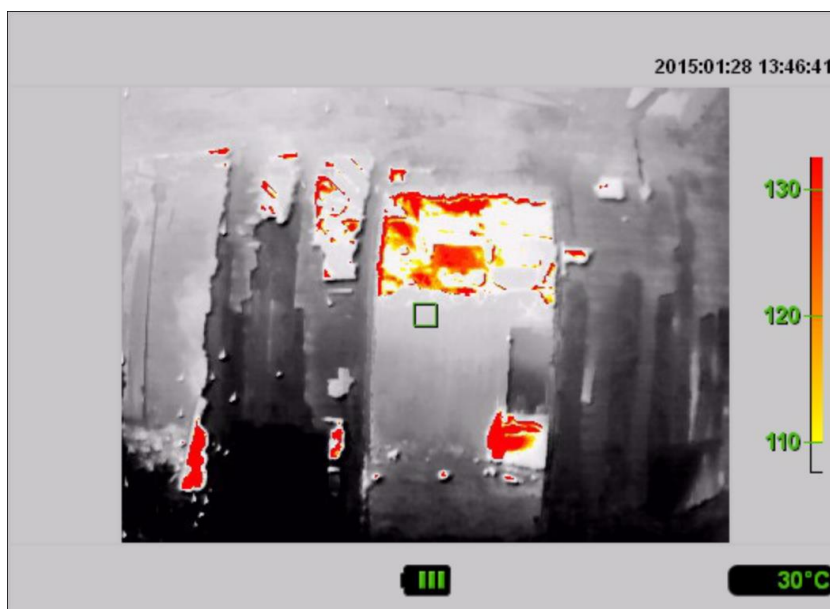
Figur 22: Bild från värmekameran tagen från ytterdörren mot vardagsrummet (kl. 12:35:59).

I något skede efter att 2 42-1010 anlänt till platsen startas värmekameran upp och omgående syns en bild på situationen i vardagsrummet filmad från entrédörren, se Figur 22.

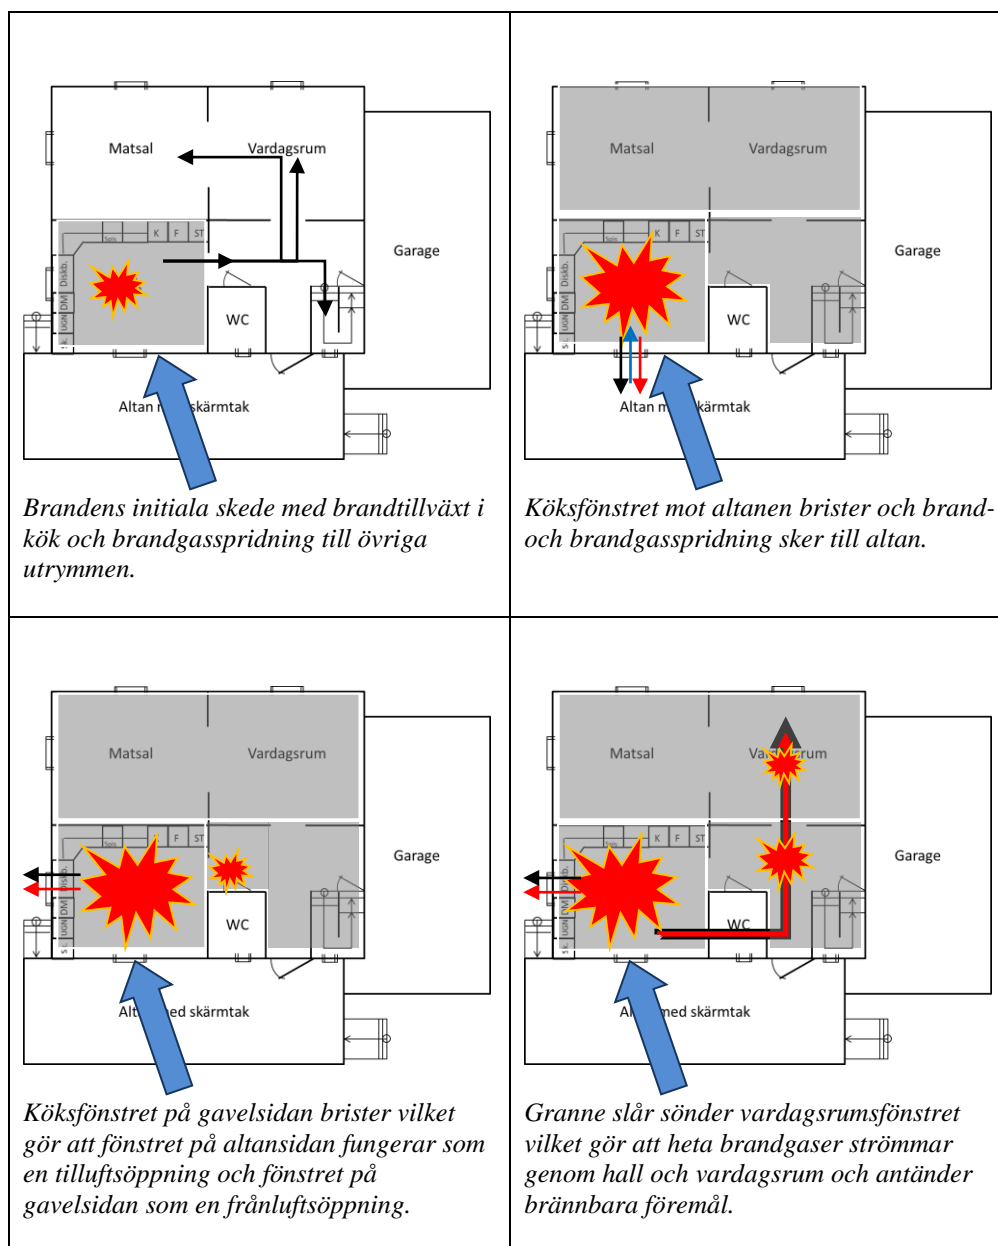
Figur 26: Beskrivning av möjligt brandförlopp

Branden tillväxer i köket och fönsterrutan till altanen går sönder varefter branden sprider sig till altantaksstrukturen. Plåttaket på altanen förhindrar dock brandspridning till takfoten. Värmestrålningen från branden, och sannolikt även brinnande droppar från cellplastisoleringen under tegelfasaden, antänder lättantändligt material som finns omedelbart utanför köksfönstret på altanen (tidningar) och även trallgolvet. I ett senare skede går även köksfönstret på gavelns sida sönder varefter köksfönstret mot altanen i första hand kommer att fungera som en tilluftsöppning då en vind på 5 m/s är riktad mot detta fönster. Övriga delar av byggnadens bottenvåning och övervåning är i detta skede fyllda med brandgaser (och förhållandevis liten mängd syre) varför någon nämnvärd brandspridning inte sker till dessa utrymmen. När fönstret till vardagsrummet slås sönder kommer denna att fungera som frånluftsöppning varvid en strömning²³ av heta brandgaser sker från köket via hallen genom halva vardagsrummet vilket leder till en viss brandspridning till hallen och vardagsrummet.
