# Olycksundersökning

ID Brandutredning  
2015A00198

**Brand i villa på [REDACTED] i Falköping.**

Id olycksundersökning  
2015A00198  
Primärbrand.

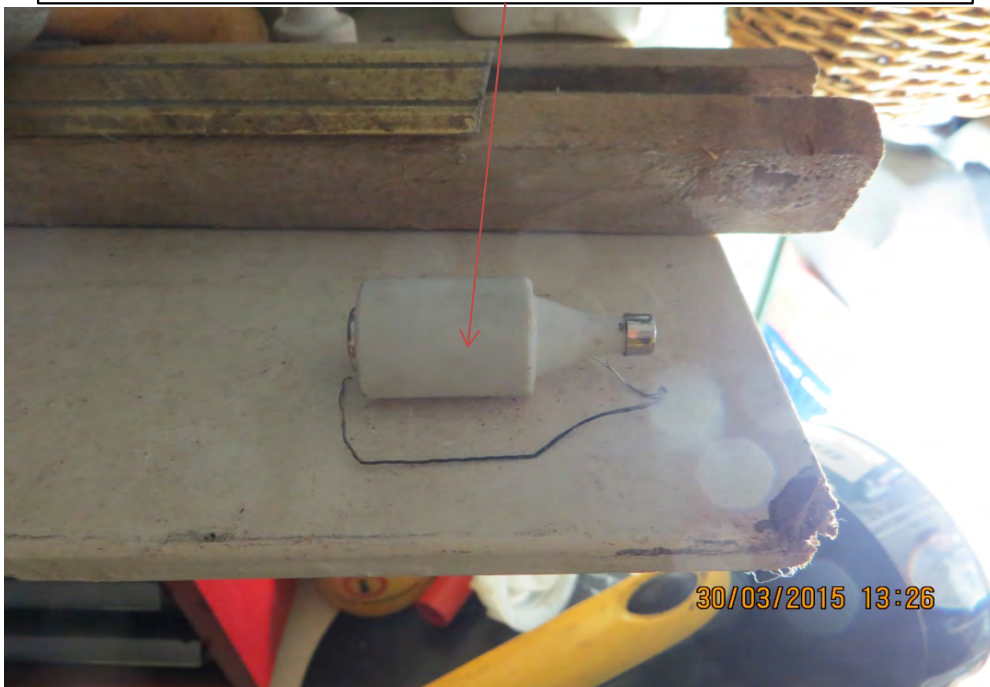
Kontroll gjordes av elcentralen i källaren. Där har man överbryggat den säkring (10 amp.) som försör andra våningen med ström. (se foto) Slutsäkring i fastigheten är 16 amp.

En 10 amp. säkring som förser andra våningen med ström. Nr. 4  
 En kraftigare tråd är placerad runt säkringen som gör att säkringen inte har någon funktion.
