Undersökning av olyckor och räddningsinsatser  
Avdelning Skydd och Samhälle

Händelse: Brand i industribyggnad med brandutsatta acetylenflaskor  
Plats: Rogslundsvägen i Viskafors  
Larmnummer: 19.5511139.1  
Larmtid: Söndagen den 7 juni 2015. Kl. 16:34  
Diarienummer: 2015-002613

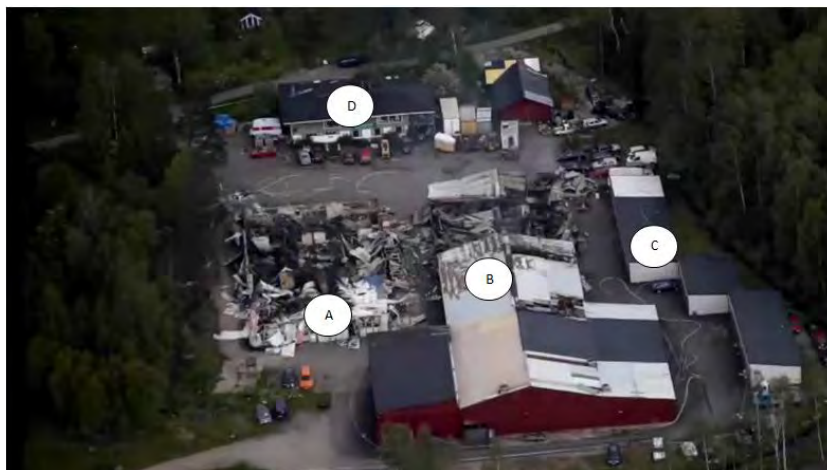
På fastighetens område på Rogslundsvägen 30 i Viskafors med fastighetsbeteckning Rogsås 1:37 fanns/finns det flera olika typer av byggnader. Byggnadskonstruktionerna var svårlästa p.g.a. flera om och tillbyggnader. En av de intervjuade styrkeledarna sammanfattar byggnaderna som fanns på området med orden: ”att det enda räddningstjänstpersonal kan var säkra på vid insatsarbete när det gäller den här typen av byggnader är att vi ingenting vet”.
