Olycksutredning

Brand i flerbostadshus
Decembergatan, Göteborg
10 augusti 2015

2016-01-25

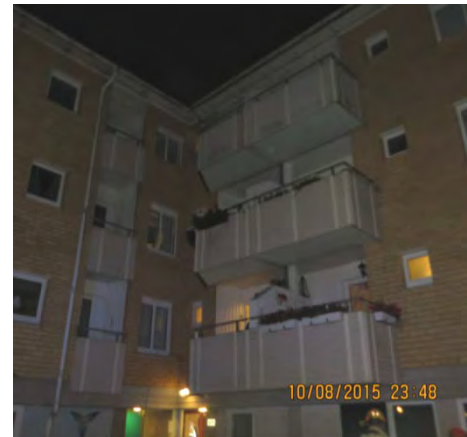
Trapphuset var rökfritt. Rökluckan öppnades ej i detta skede. (Bild 7)

Bild 7. Skadeplatsen klockan 23:48, strax efter första lägesrapporten. Foto: RSG
