<p align="center">RÄDDNINGSTJÄNSTEN Trelleborg-Vellinge-Skurup</p>	<p align="center">Meddelande</p>
<p>Upprättad: 2015-09-23/MP</p>		<p align="center">Olycksutredning</p>

Olyckstyp: Brand i byggnad

Olycksplats: Kungstorpsvägen 9, hus under renovering, Höllviken, Vellinge kommun

Olycksdatum: 2015-09-09

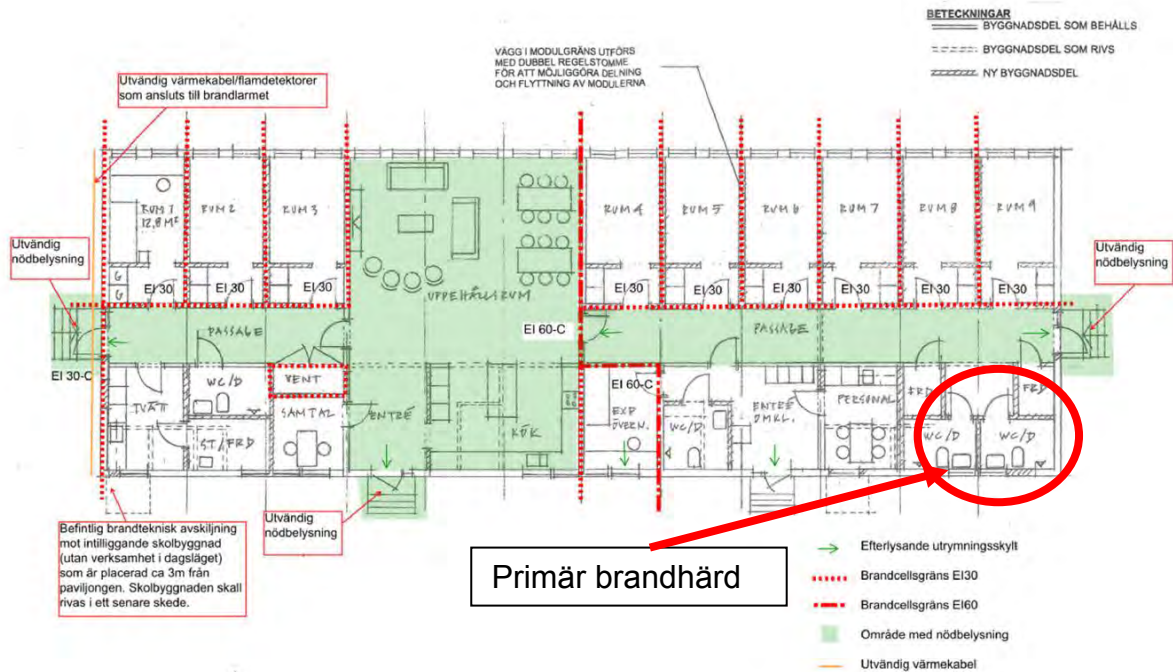
Figur 1. Principskiss, brand. Observerera att objektet var under ombyggnation vid brandtillfället. De faktiska förhållande i byggnaden skiljde sig därför från skissen. Skiss tagen från brandskyddsbeskrivning upprättad 2015-02-20 av Marcus Ryber, WSP.
