# Olycksundersökning

ID Brandutredning  
2016A00053

**Brand i luftavfuktare på [REDACTED] Tidaholm.**

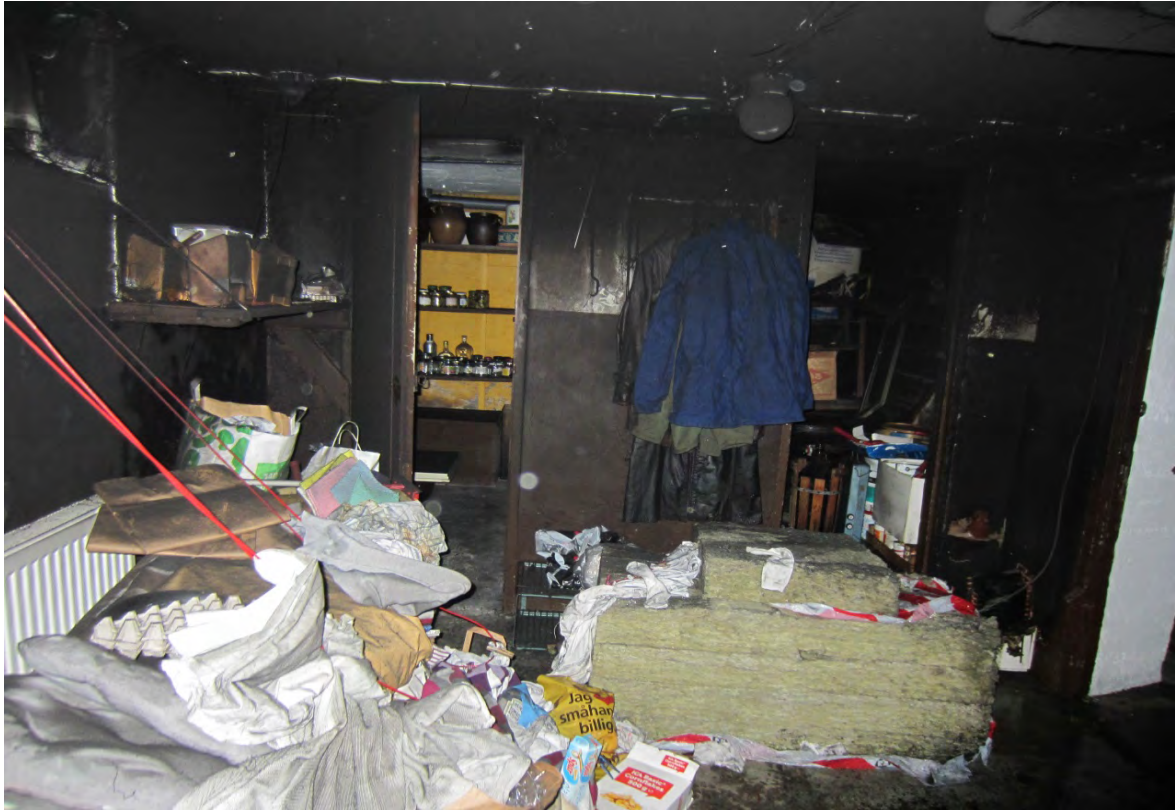
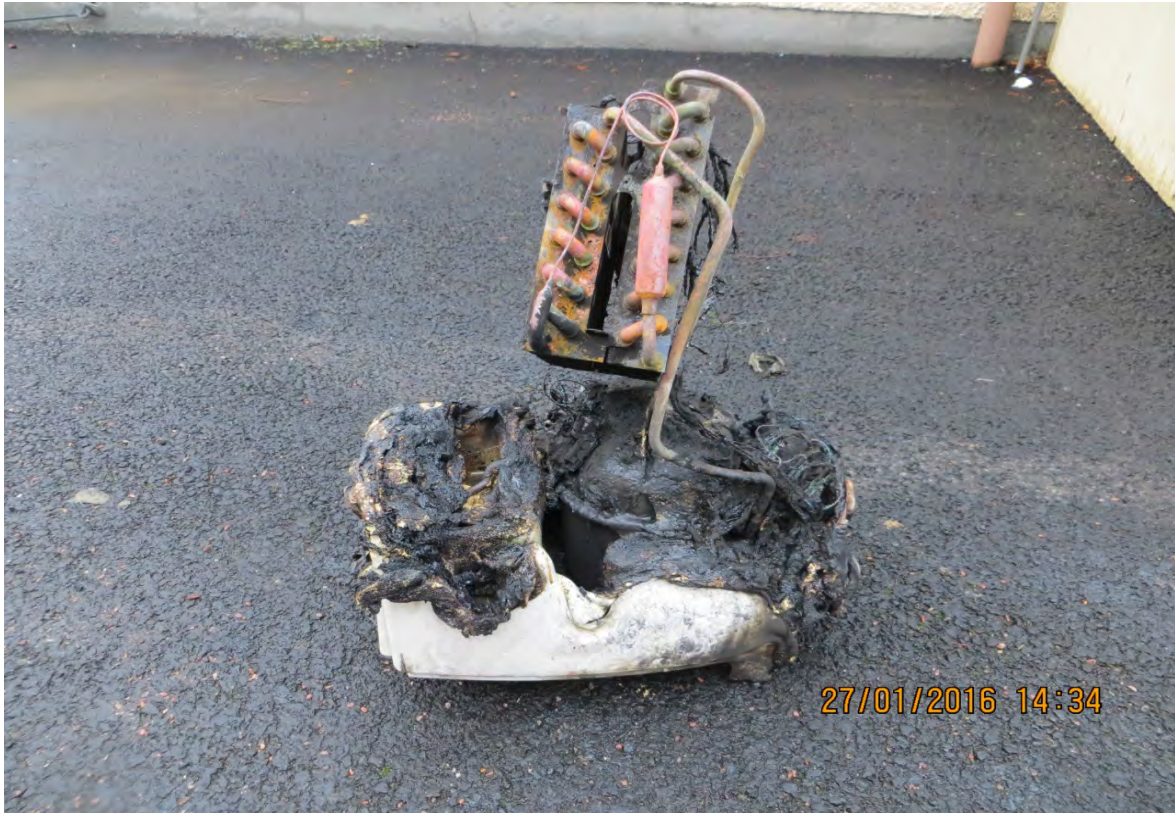
**Fotobilaga:**

Brandstart i själva luftavfuktaren. Oklart om kortslutning eller annan orsak till branden.

Man bör inte använda luftavfuktare nattetid eller när man inte är hemma i bostaden.

Om man skall använda luftavfuktare i tex. kryppgrund mm. bör ett förstärkt brandskydd finnas, där larmet kopplas till någon person som kan kontrollera och åtgärda om ett ev. brandtillbud inträffar.
