**Storstockholms
brandförsvär**

Soteld i rök-/ imkanaler

Inträffade bränder i rök-/imkanaler
under januari-juli 2015

3 Brandutredning

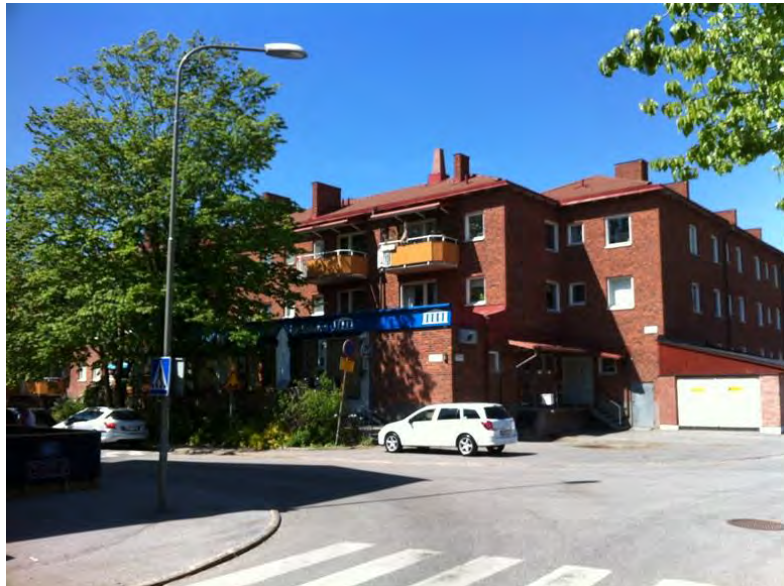
Typ av brand:	Brand i restaurang(kolgrill).
Insatsrapport:	2015184841
Larm tid:	2015-05-26 kl:14:53 (tisdag)
Kommun:	Stockholm
Adress:	Harpsundsvägen 14, Högdalen
Objektstyp:	Restaurang i flerfamiljshus 3 våningar
Startutrymme:	I barköket
Startföremål:	Kolgrill
Brandorsak:	Gnistbildning i nedsmutsad imkanal
Bilagor:	Fotobilaga

Brand i kolgrill som spred sig till vindsvåning.
