Dagboksanteckningar – tankbilsolycka Segekarusellen 2000-05-10

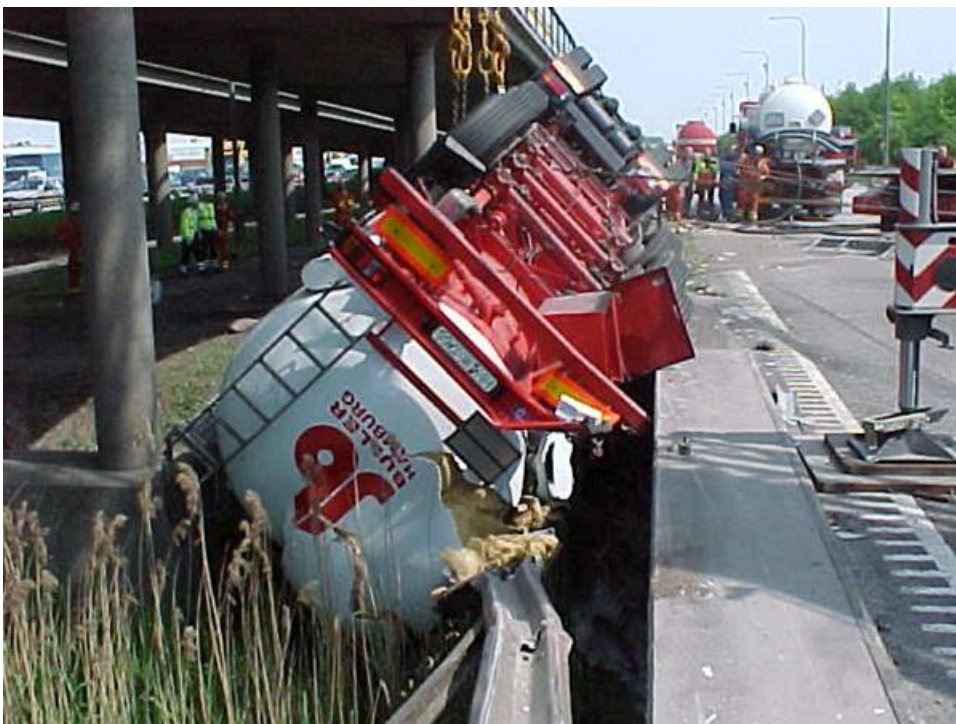
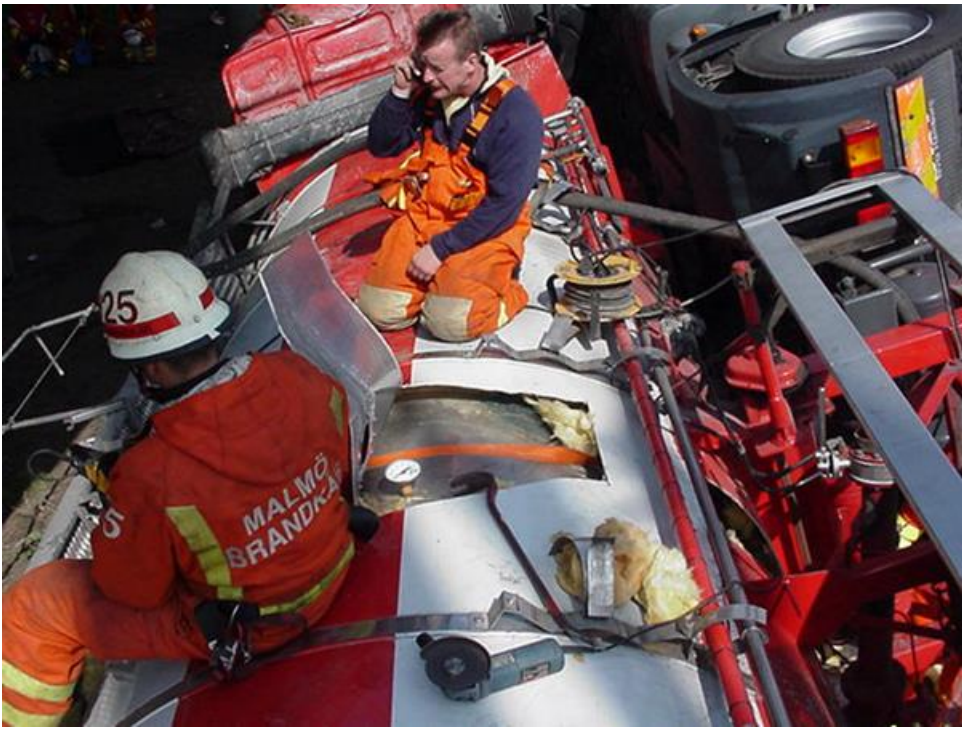
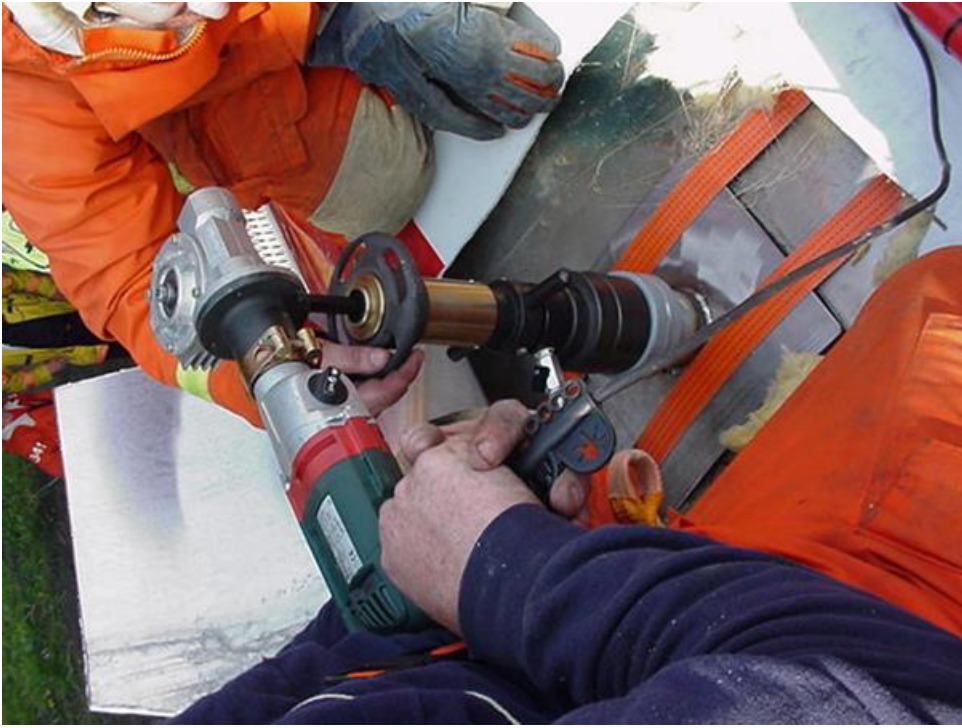
Med tanke på ämnets viskositet och den låga kapaciteten på tömningen genom luftledning kunde beslut om håltagning tagits tidigare. Speditören förordade dock att starta med sugning till klassad slamsugare först. En mycket god kapacitet erhålls genom att ett förhållandevis stort hål tas upp vid håltagning som gjordes i gasfasdelen på uppåtvända tanksidan.

Viktigt att larma Perstorpstyrkan snabbt som i detta fallet för att direkt ha tillgång till alternativ metod. Arbete med att frilägga plåt och isolering för fastsättning av borrverktyg tar tid. Bättre verktyg för att såga/kapa i lättmetall/plåt krävs. När borrverktyget väl är på plats sker håltagning på ca 5 min.

13.00	<p>500 l av ämnet har pumpats över på 1 timma – alternativmetod 3 beslutas dvs håltagning.</p>
	<p>Förberedelser genom avtäckning av tankens al-plåt och isolering för att kunna spänna fast håltagningsutrustning.</p>
