Vindsbrand i flerbostadshus.

Flerbostadshus uppfört i tre våningsplan med oisolerad vindsvåning innehållande ett brandtekniskt avskiljt ventilationsutrymme och tolv förråd avsett för de boende. Byggnaden inrymde 12 lägenheter.

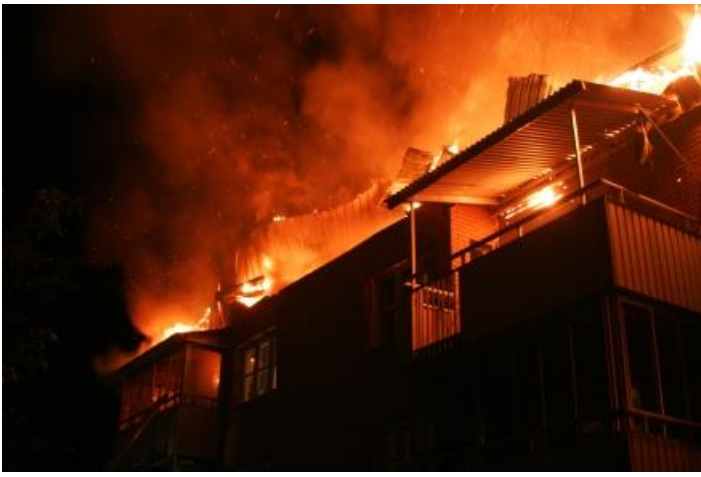
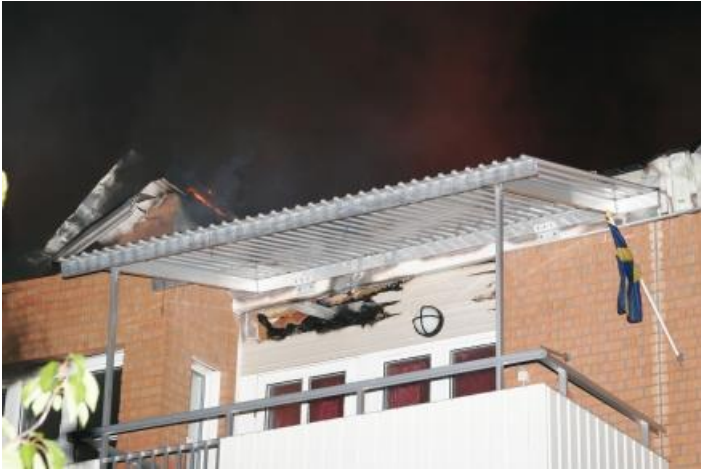
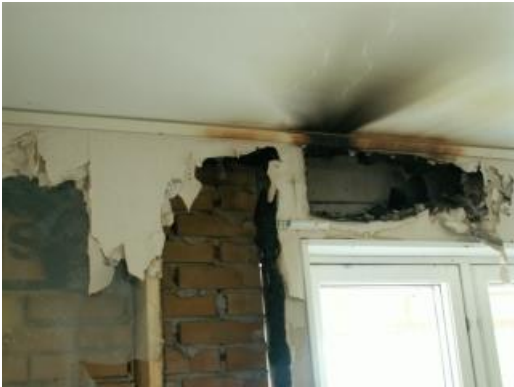
Brandspridning till några lägenheter skedde detta berodde på att brinnande byggnadsdelar ramlade mellan tegelfasaden och innerväggarna. På vissa ställen uppkom brand i väggarna i markplan.
