## Sammanfattning av olycksundersökning

### Brand i förskola

**Brand i Norrbygårdens daghem**  
**2002-08-21**

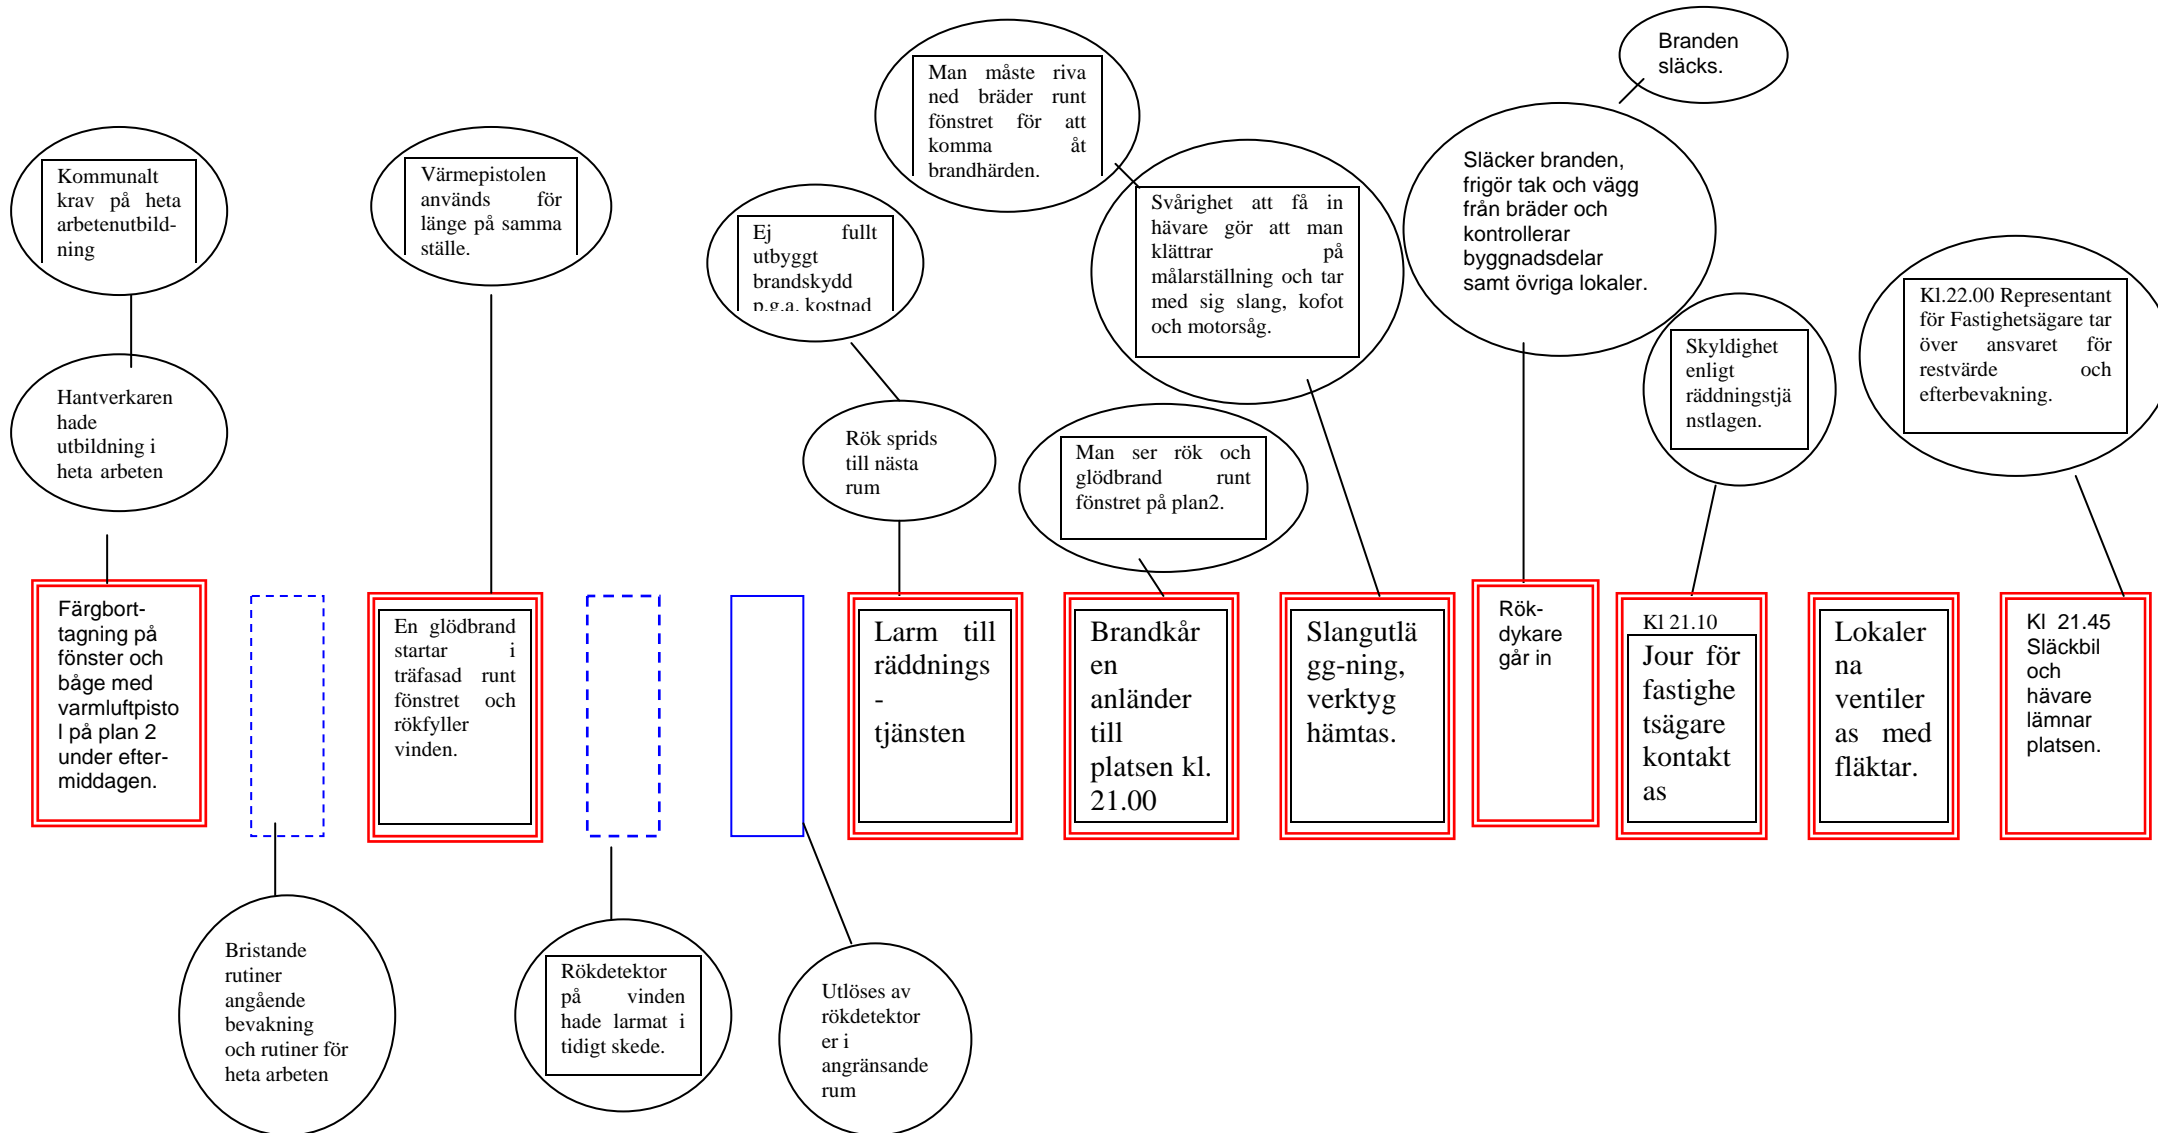
# Brand på Norrbygårdens Daghem 2002-08-21

Översikt av förlopp vad avser åtgärder under räddningsinsats.
