Sammanfattning av olycksundersökning Brand i byggnad Takbrand på industrifastighet

Rapport
UNDERSÖKNING AV OLYCKOR OCH RÄDDNINGSSINSATSER

**Brand i industrifastighet Sagagatan Borås
2005-12-02**

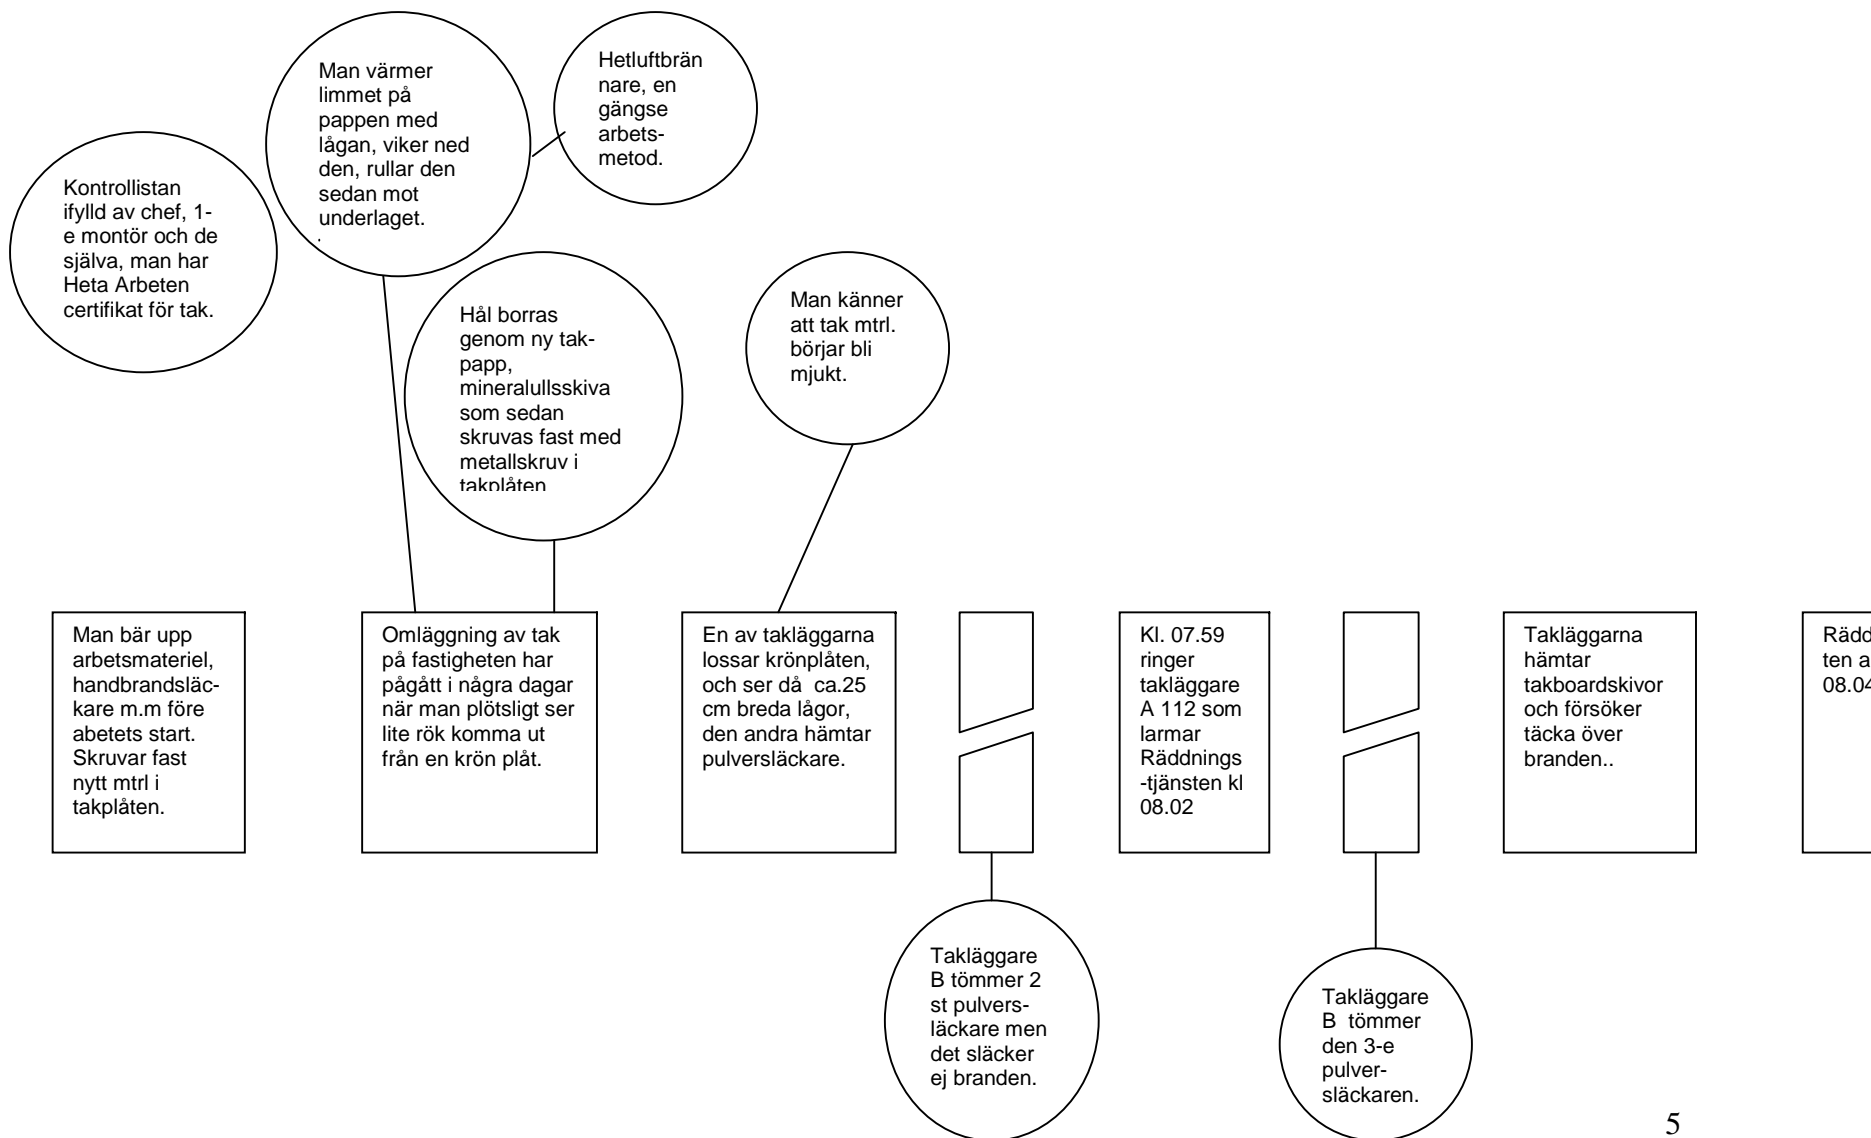
Sagagatan 10 2005-12-02 del 1

Översikt av förlopp vad avser åtgärder vid branden
