## **Olycksundersökning efter upprepade trafikolyckor med lastbil på ett begränsat vägavsnitt**

Olycksundersökning utförd efter fyra allvarliga olyckor med lastbilar, med av räddningstjänsten upplevt likartade olycksorsaker och inom ett väl samlat geografiskt område.

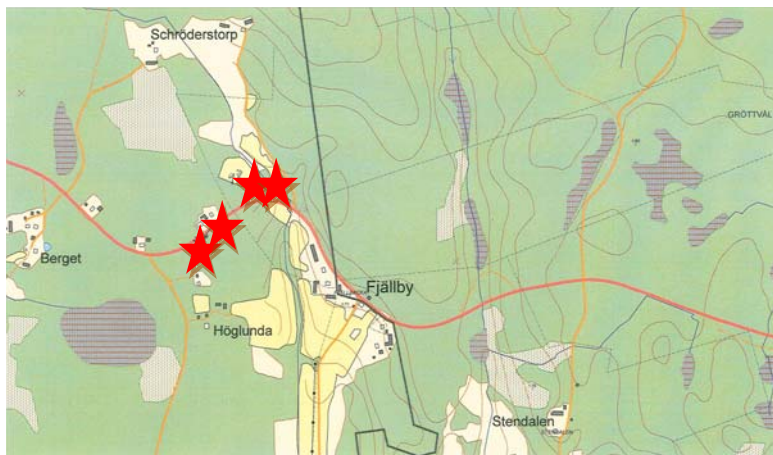
Väg 862 går från Charlottenberg och lastbilarna i det aktuella fallen har troligtvis varit på väg österut över Gräsmark och vidare.

Enligt mätning 2007 är årmedeldygnstrafiken på den aktuella vägsträckan 730 fordon per dygn varav 60 lastbilar.
