RÄDDNINGSTJÄNSTEN FINSPÅNG

Olycksundersökning Brand i skolbyggnad

Ärende Olycksundersökning brand i skolbyggnad
Handläggare DS Daniel Svanér
Kvalitetsgranskare PK Peter Kindblom
Räddningstjänsten Finspång diarienummer 2015-000139

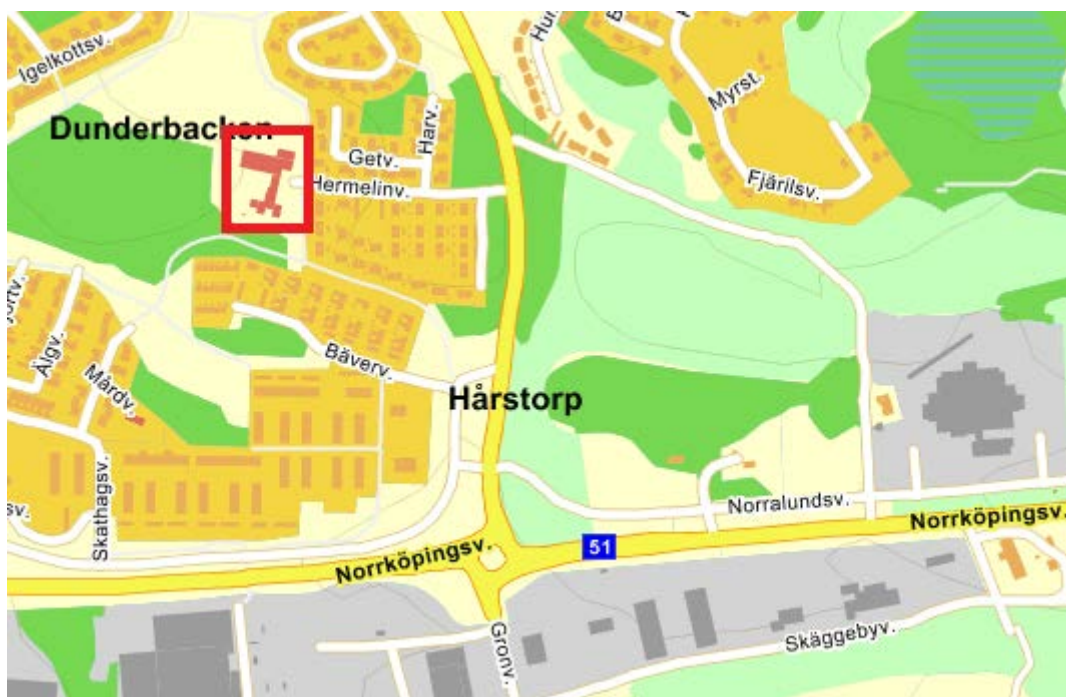
Skolbyggnaden är belägen i centralorten Finspångs kommun (X 6507708, Y 547352).

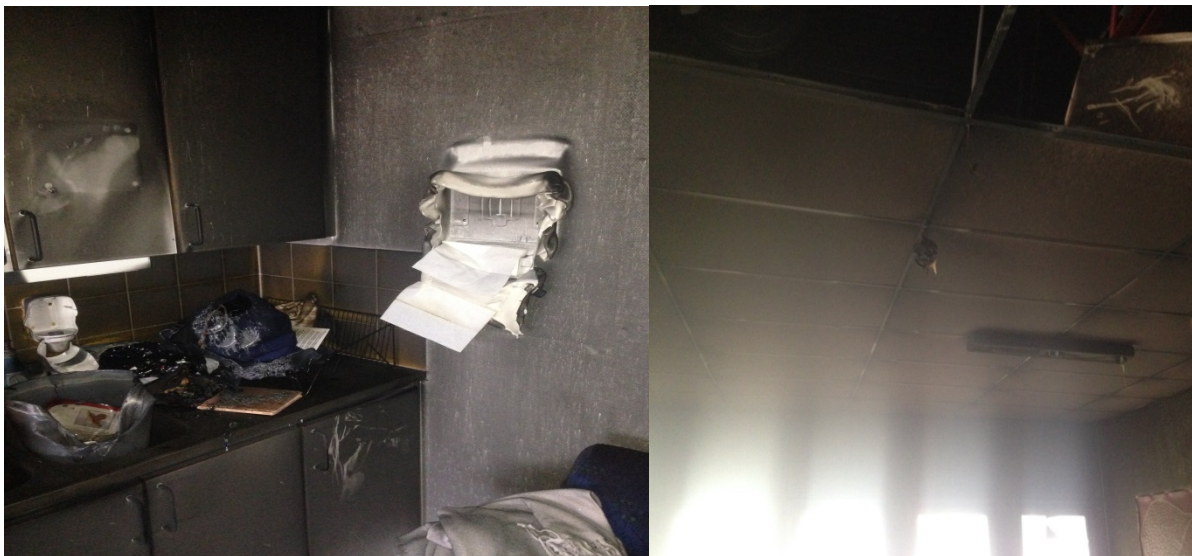
Vid det aktuella tillfället (2014-09-17 klockan 00:17) var verksamheten stängd. Skolbyggnaden ligger i ett bostadsområde kallat Hårstorp. Byggnaden är försedd med både inbrottslarm och brandlarm som är vidarekopplat till larmcentral.

En privatperson hör inbrottslarmet i skolan, vid observation så ser också denne att en brand även har utbrutit. Personen larmar 00:24. Vid det tillfället är redan räddningstjänsten på väg då brandlarmet i byggnaden är vidarekopplat till räddningstjänsten, det larmet inkom klockan 00:22.

Räddningstjänsten var på plats klockan 00:26.
