RÄDDNINGSTJÄNSTEN MJÖLBY

Olycksundersökning Trafikolycka Söderleden Frebyvägen

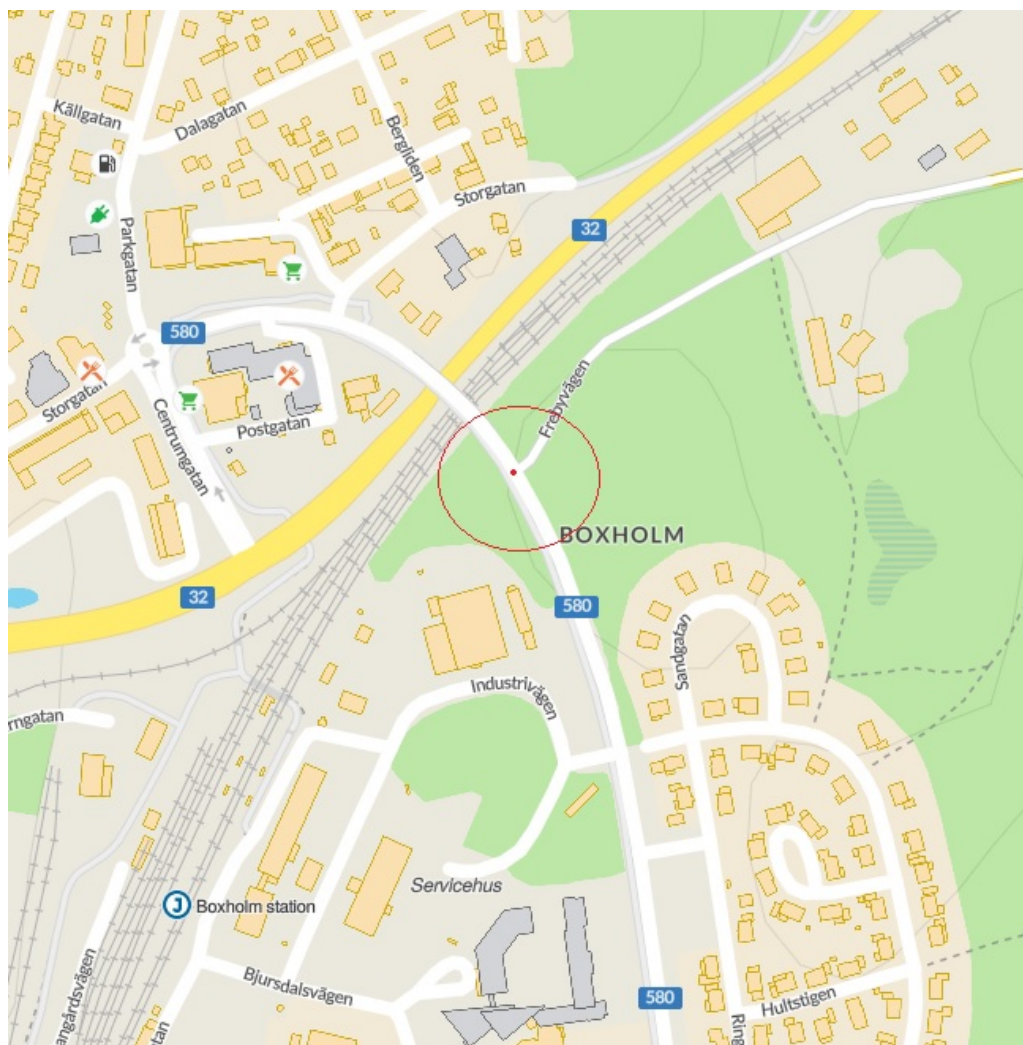
Olyckan ägde rum i korsningen Söderleden/Frebyvägen Boxholm RT90 X 6452774/ Y 1456069 Några hundra meter innan järnvägsövergången. Vägavsnittet har två körfält där hastighetsbegränsningen var 50km/h vid händelsen, men är idag 40km/h. Sträckan förlängs en längre raksträcka på väg 580. Vägbanan var våt men det var uppehåll just då.
