Fördjupad insatsutvärdering

Brand i byggnad, ██████████ Edsbyn
Ovanåkers kommun, 6 oktober 2024
Händelserapport nr: G2024.117657
Dnr: 2025-000266

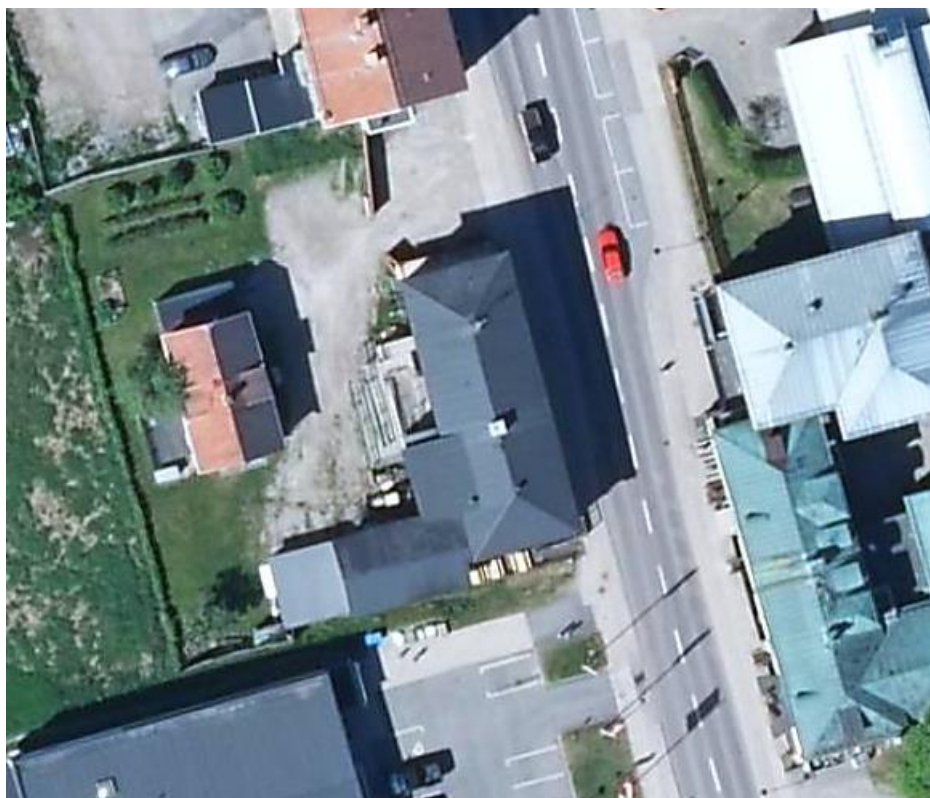
Figur 1. Översikt över ██████████ samt dess omgivning (Eniro, 2025).

██████████ i Edsbyn utgjordes av en större träbyggnad i två våningar samt källare. I markplanet fanns två verksamhetslokaler; en butik och ett kontor. På ovanvåningen fanns det bostadslägenheter, vid tillfället för branden var det en av dem som var bebodd av en person. Byggnaden var placerad med långsidan mot ██████████ som går igenom de centrala delarna Edsbyn. Eftersom byggnaden var belägen i de centrala delarna av Edsbyn fanns det ett flertal byggnaden i närområdet kring byggnaden; en villa på innergården, en matbutik sydväst om byggnaden, ett flerbostadshus åt öster på andra sidan ██████████ gatan samt ett flerbostadshus i norr på samma sida ██████████ som byggnaden. Se Figur 1 för en översikt.
