Brandskydd i trästäder

Strategi för skydd av centrala Eksjö

Producerad av Räddningsverket och Riksantikvarieämbetet
i samarbete med Eksjö kommun.

Utgivningsår: 1999

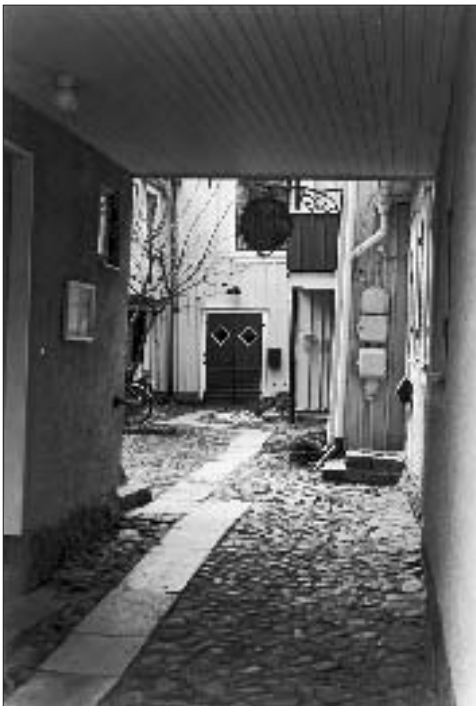
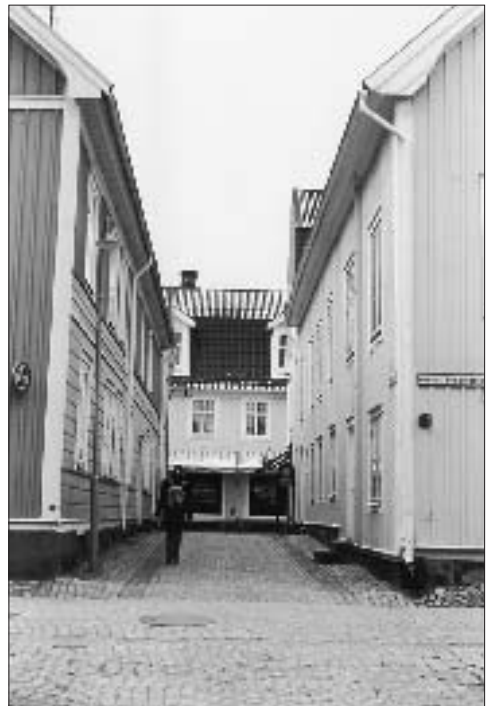
Slutna gårdar och trånga gränder är pitoreskt men försvårar för räddningstjänsten.

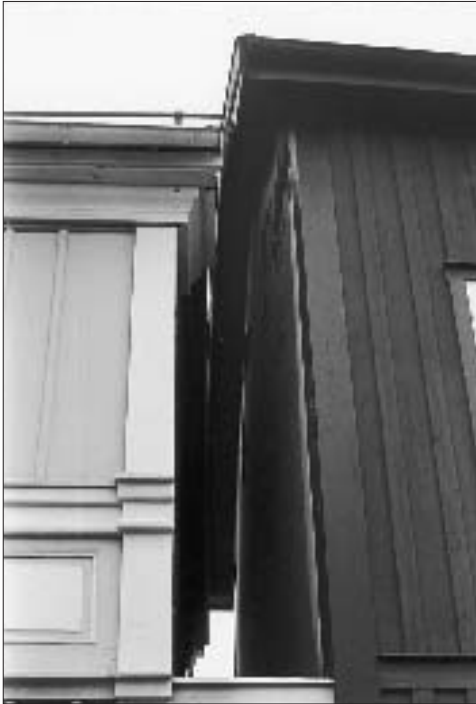
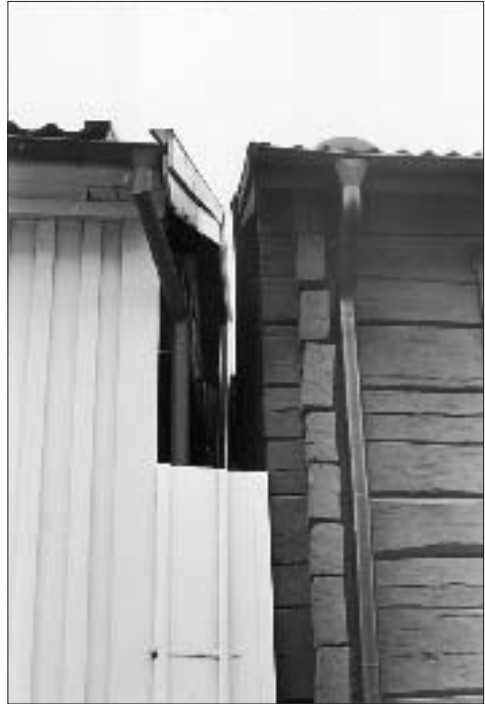
De så kallade stolparummen (härstammar från 1734 års byggingabalk, som föreskrev att mellan byggnader ska finnas 1 1/2 alns stödje eller stolparum) skapar svårsläckta partier. Fönster i gavlar bidrar till brandspridning.

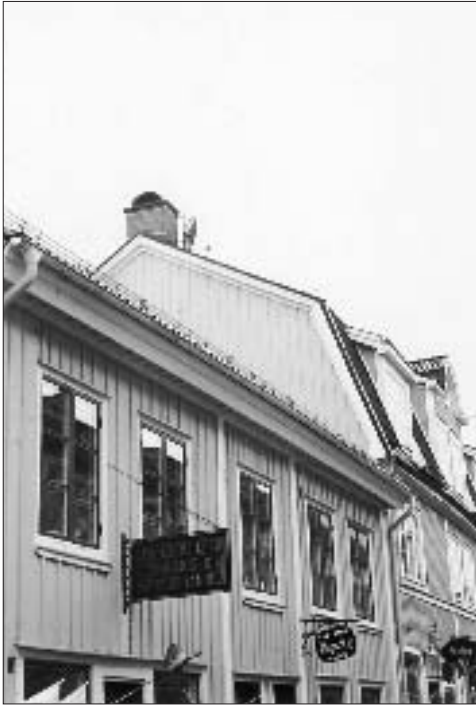
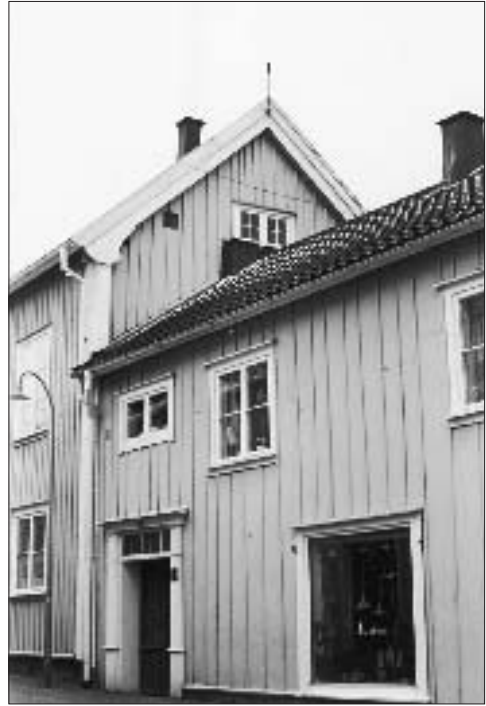
Olika byggnadshöjder kan bidra till ökad spridning. Extraordinära åtgärder bör vidtagas för att förhindra genombränning av de lägre liggande takkonstruktionerna.

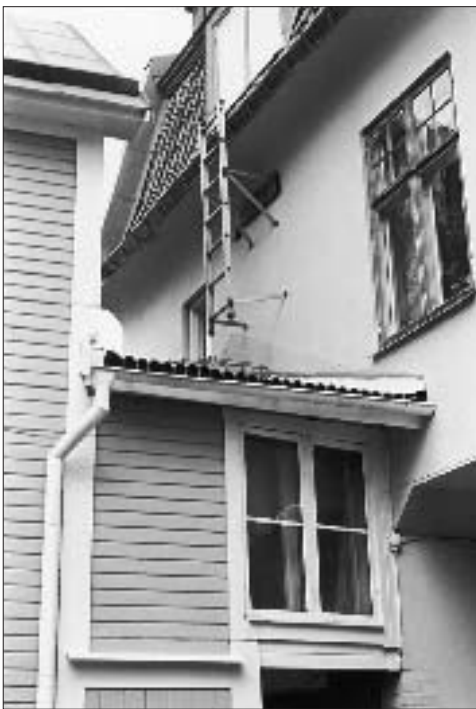
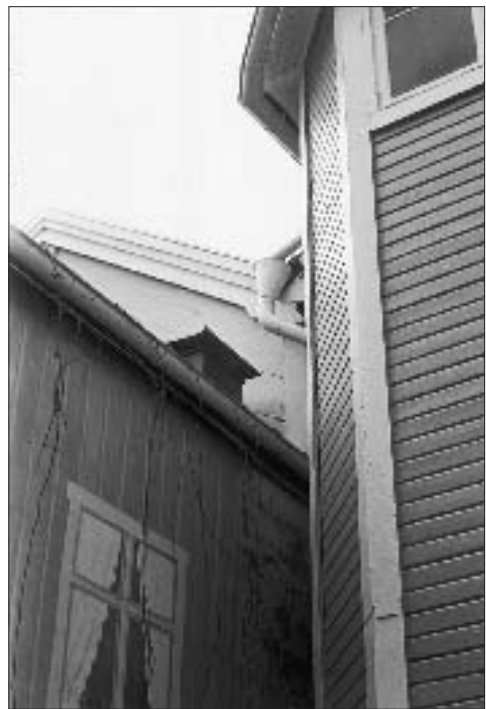
Den kompakta bebyggelsen bidrar till svårsläckta nischer och prång, vilket ökar riskerna för brandspridning.
