Brandsäkerhet i hotell,
på pensionat och på vandrarhem
En undersökning av 117 verksamheter i Sverige

Brandsäkerhet i hotell, på pensionat och på vandrarhem

En undersökning av 117 verksamheter i Sverige

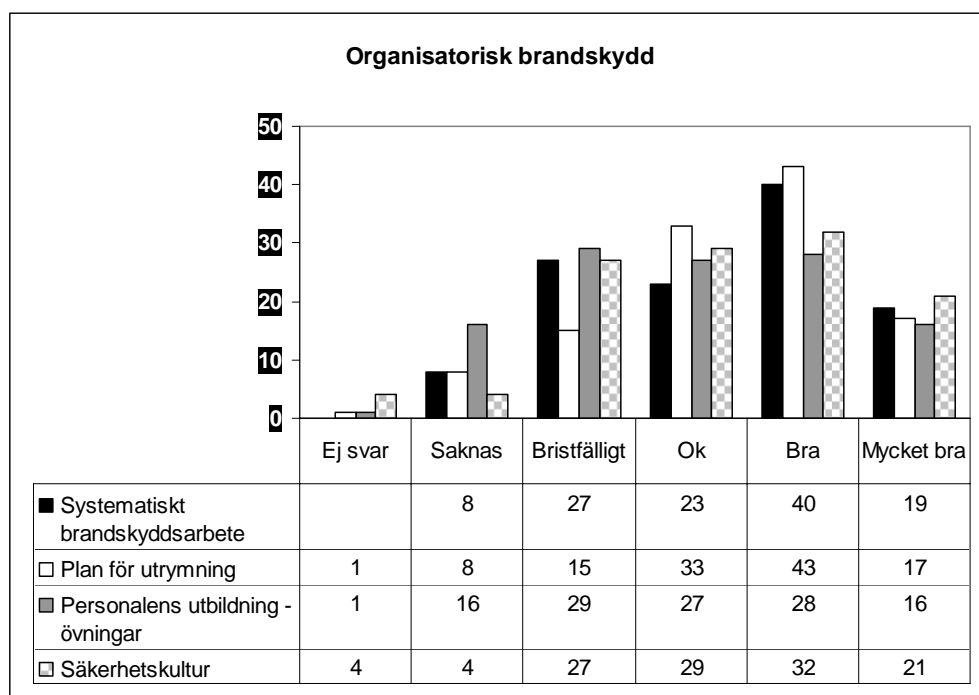
Säkerhetskultur

Denna fråga är svår att bedöma resultatet på. Frågan i sig innebär att den person som utför besiktning ska göra en bedömning hur säkerhetskulturen inom verksamheten är. Med säkerhetskultur avses i detta sammanhang vilket förhållningssätt organisationen och dess anställda har till risker. Svaren kan tolkas olika beroende på att den person som gör tillsynsbesöket ska ge sin personliga uppfattning kring säkerhetskulturen på hotellet. Svaren indikerar dock att det är inom de ”mindre” verksamheterna som säkerhetskulturen är sämst.

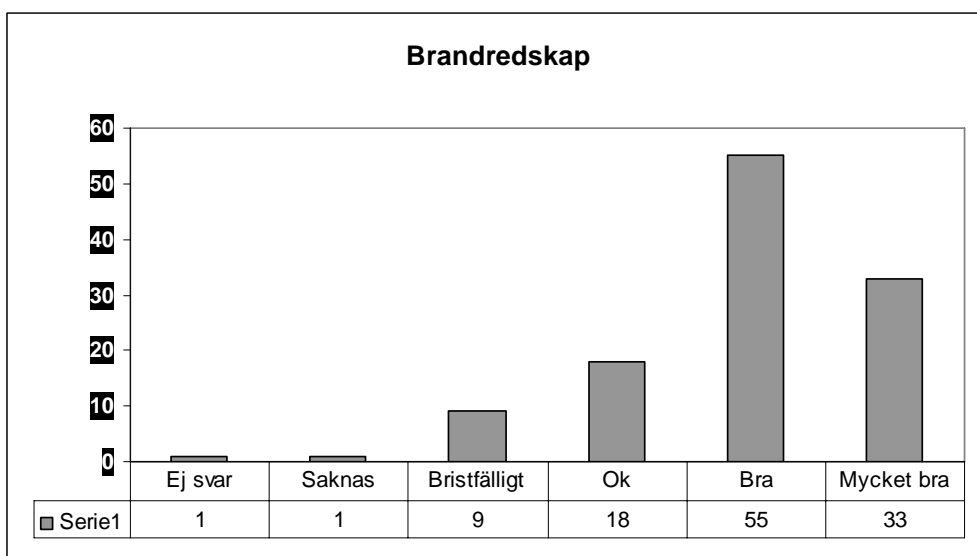
Brandredskap

Tillgången på brandredskap på svenska hotell är genomgående bra, även om det finns anläggningar som behöver komplettera med fler brandredskap samt se över skötseln av brandredskapen. Inom de 10 verksamheter som saknar eller har brister som rör brandredskapen så finns även stora brister på brand-säkerheten i övrigt.

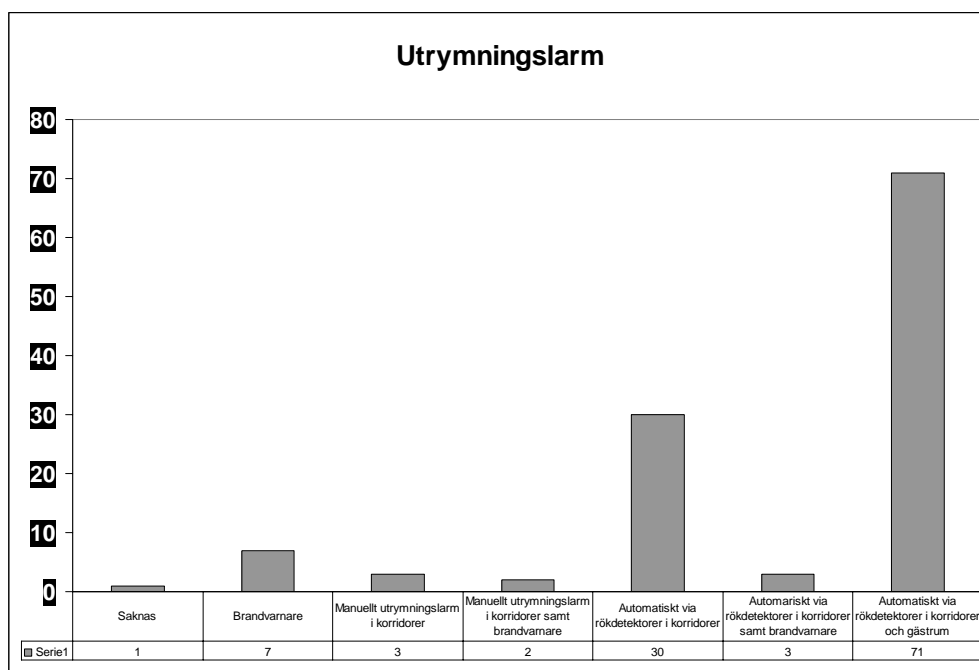
Utrymningslarm

Skydds-nivån på larm inom hotellverksamheter är i 101 av 117 kontrollerade objekt bra. I dessa 101 verksamheter finns automatisk detektering med rökdetektorer i korridorer. Vid 68 av dessa finns även detektering inne på gästrummet med rökdetektor.

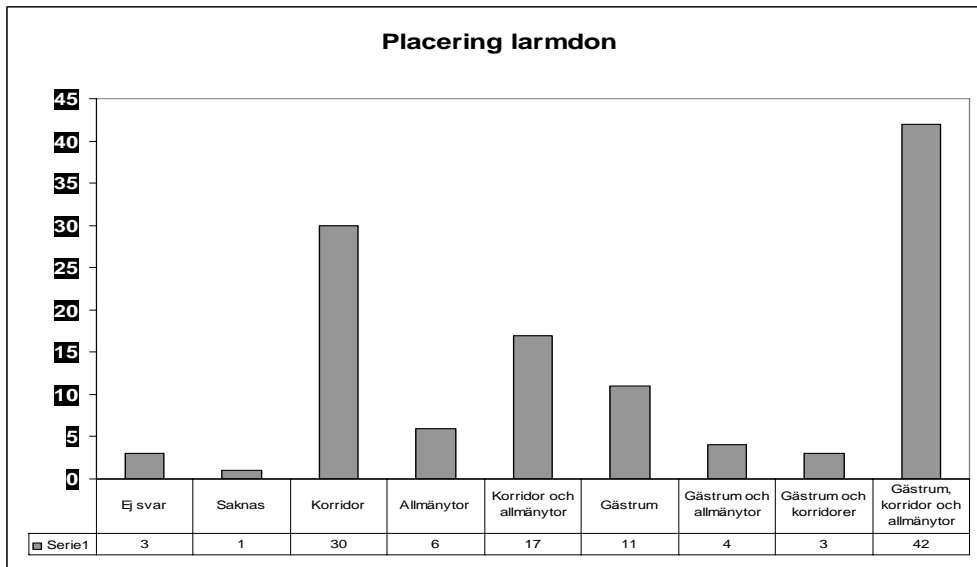
Larmdon

Att gästerna kan höra larmet är utan tvekan högst väsentligt för att initiera en utrymning. I samband med denna undersökning har inte hörbarheten kontrollerats utan bara vilken placering larmdonen har. Detta förhållande medför att det kan vara så att larmdon finns i korridor men hörbarheten inne på vissa rum inte är tillräcklig. I lokaler där personer sover ska larmet avge minst 75 dB(A) mätt vid huvudkudden. I 60 fall finns larmdon placerat inne på respektive gästrum samt i flera fall även i korridor och/eller allmännytor.

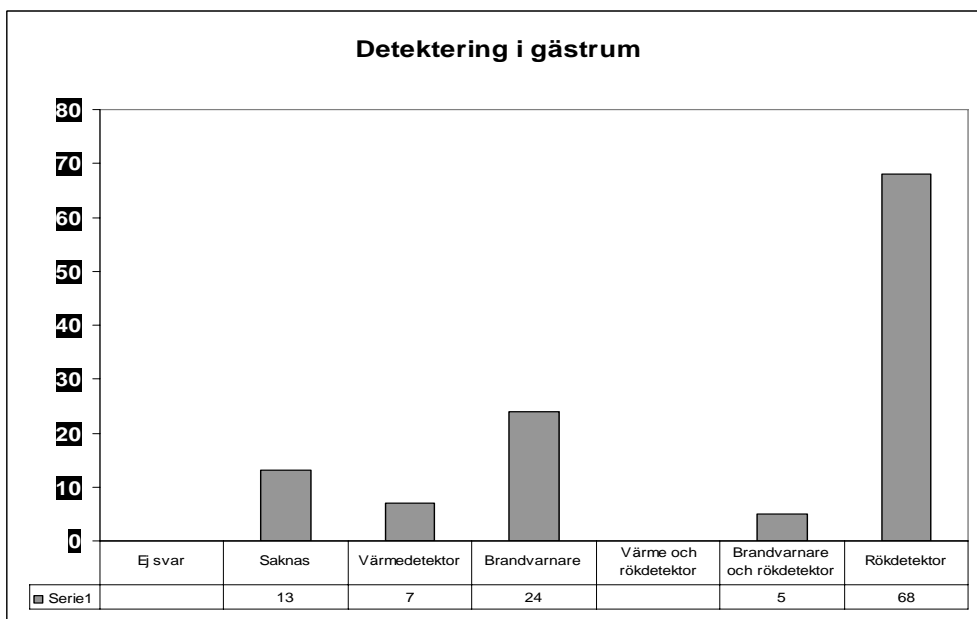
Detektering i gästrum

Statistiken visar att 14 % av bränderna under åren 2002-2004 startat i gästrummet. Påfallande många, ca 18 %, saknar detektering helt (13 st) samt har endast värmedetektorer (7 st). När det gäller detekteringen i gästrum så finns inget samband mellan hotell mindre än 80 bäddar och de som är större.

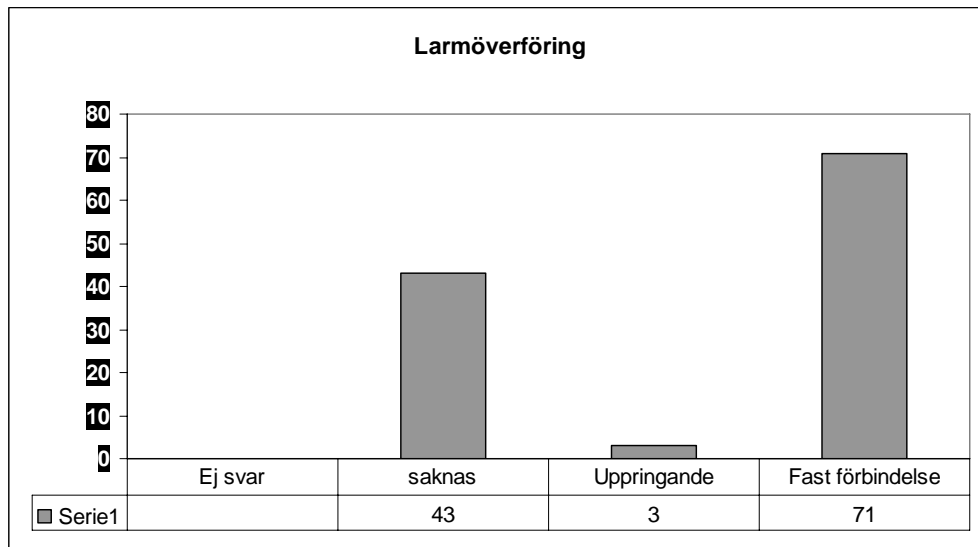
Larmöverföring

Under årens lopp har kraven på larm skärpts i byggnadslagstiftningen. Från att tidigare endast tala om utrymningslarm med manuell utlösning till dagens krav på automatisk detektering om hotellet är i fler våningar. Krav på larmöverföring kom först i Nybyggnadsreglerna om hotellet hade plats för fler än 100 gäster. I tidigare utgåvor av Boverkets byggregler fanns kravet på att larmet ska gå till bemannad plats. Om bemannad plats saknas ska larmet föras över till räddningstjänsten. Det företrädesvis mindre verksamheter som inte har larmöverföring. 14 av 43 hotell som saknar larmöverföring har plats för 80 gäster eller fler.

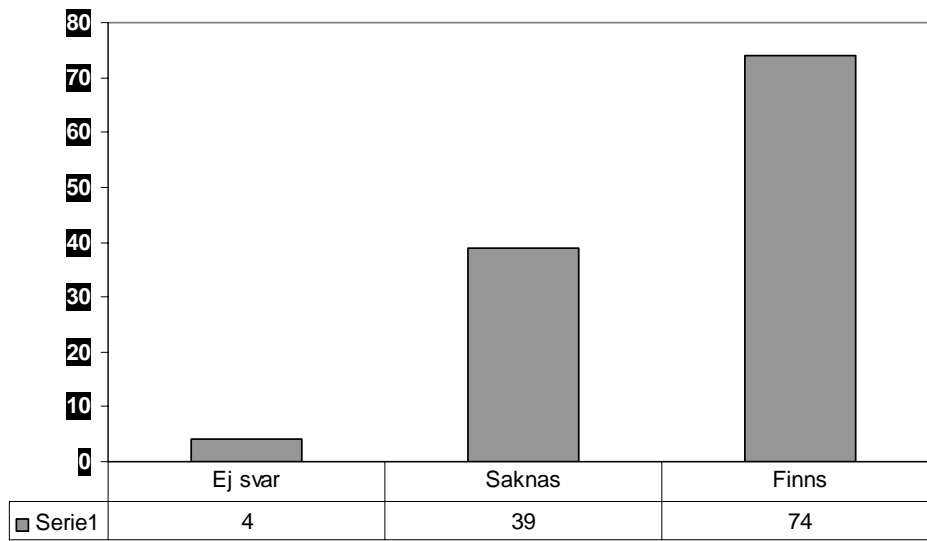
Serviceavtal

Vikten av att sköta sina säkerhetsanordningar kan inte nog poängteras. Två tredjedelar av hotellägarna har serviceavtal på sina larmanläggningar. Det bör borge för att larmet är i gott skick. Men att endast ha ett serviceavtal, där förvisso personer med stor kunskap om larmet provar och sköter larmanläggningen enligt konstens alla regler, säkerställer inte att larmet i alla delar uppfyller de krav som ställs. Enligt SBF 110 skall brandlarm revisionsbesiktas av godkänd besiktningsman varje år eller med max 15 månaders mellanrum. I rekommendationer utgivna av Svenska brandskyddsföreningen rekommenderas att utrymningslarmet kontrolleras minst en gång vart 3:e år. Hur kan det komma sig att så få larm revisionsbesiktas? Hela 47 av 117 verksamheter har detektering i korridor och gästrum, larmöverföring samt serviceavtal. Av dessa är det endast 17 som revisionsbesiktat anläggningen och åtgärdat bristerna som upptäcktes. Finns behov av både serviceavtal och revisionsbesiktningar? Svaret på frågan torde vara ”ja”. Om man tittar på protokoll från utförda revisionsbesiktningar så kan man konstatera att även anläggningar med serviceavtal har anmärkningar. Att bara ha serviceavtal innebär att ingen opartisk granskar och kontrollerar larmanläggningen. Hela 24 av de som har serviceavtal har inte revisionsbesiktat sina anläggningar.

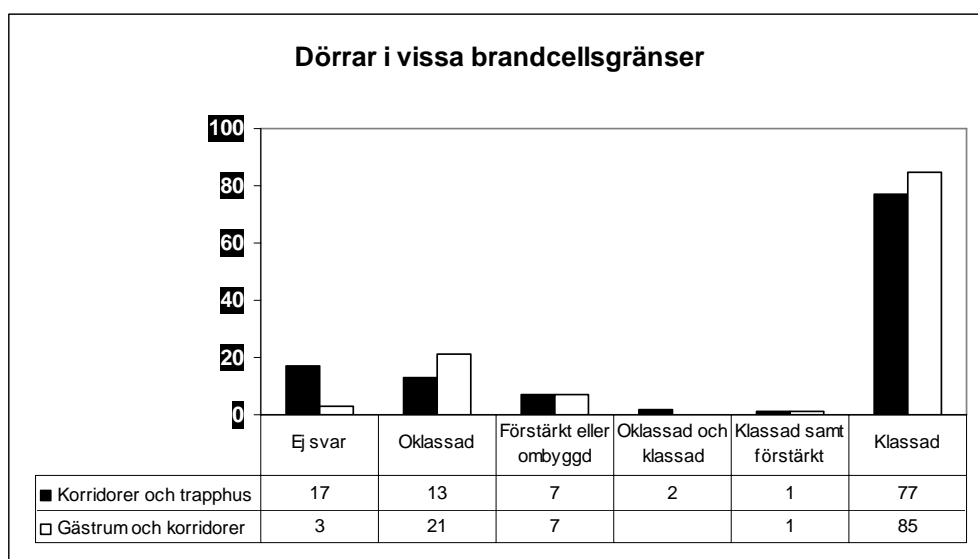
Brandklass på dörrar

Många av de undersökta hotellen har brandklassade dörrar i brandcellsgränserna mellan gästrum och korridorer. I stort sett så är det samma hotell som saknar brandklassade dörrar med korridor och gästrum som mellan korridor och trapphus.

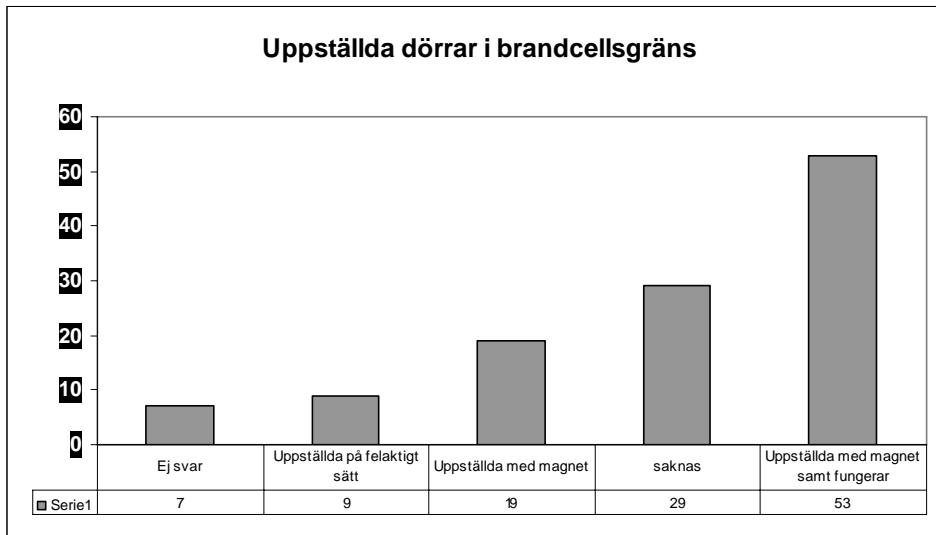
Dörrstängare, uppställda dörrar i brandcellsgräns

Att dörrarna är stängda eller stänger automatiskt i samband med en brand har en avgörande betydelse för hur stor brand och rökspridning det blir. Problemet med dörrar i brandcellsgräns är att de måste hållas stängda. På hotell där många personer med väskor kommer och går finns extra stor risk för att dörrar ställs upp på felaktigt sätt. I de fall felaktigt uppställda dörrar i brandcellsgräns saknas ska man komma ihåg att det är positivt och inte en anmärkning.

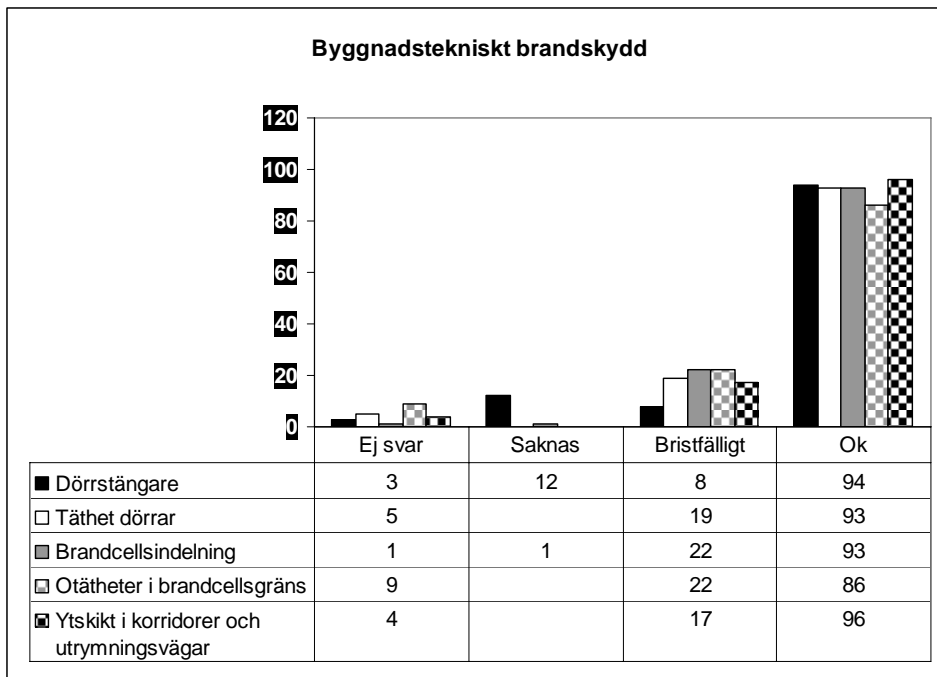
Ytskikt i korridorer och utrymningsvägar

I 18 % av hotellen finns brister i ytskikten i anslutning till korridorer och utrymningsvägar.

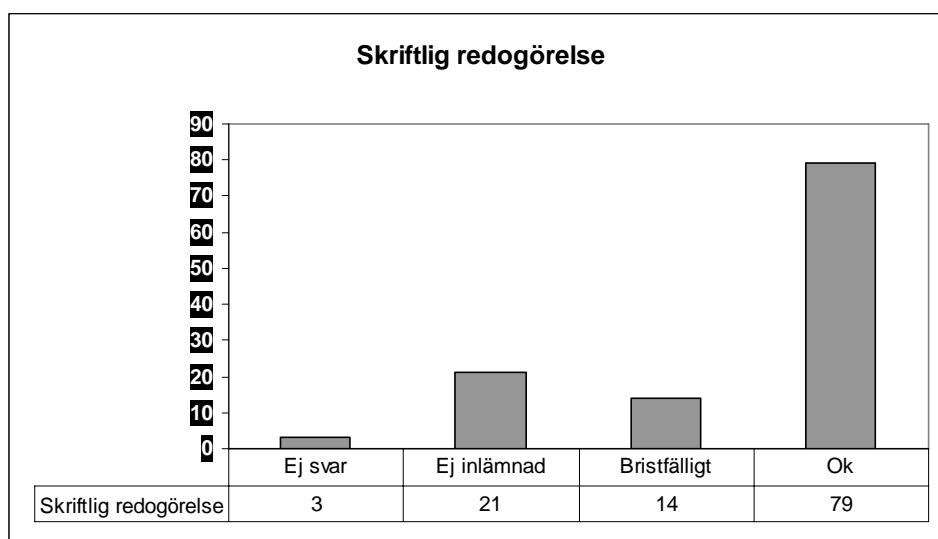
Skriftlig redogörelse

I samband med att Lagen om skydd mot olyckor trädde i kraft 1 januari, 2004 infördes krav skriftlig redogörelse av brandskydd. Den skriftliga redogörelsen skall lämnas in till kommunen av fastighetsägaren. Kommunen fastställer med vilken frist inlämnandet ska ske. Detta förhållande innebär att fristen skiljer sig mellan kommunerna. Den skriftliga redogörelsen är tänkt att vara ett underlag för räddningstjänsten då de planerar behovet av tillsyn. I så många fall som 21 har inte någon redogörelse lämnats in till räddningstjänsten, detta trots att den första skulle vara inlämnad senast 31 december, 2004. I 10 % av fallen innehåller redogörelsen brister. Vilken typ av brister har ej efterfrågats i undersökningen.

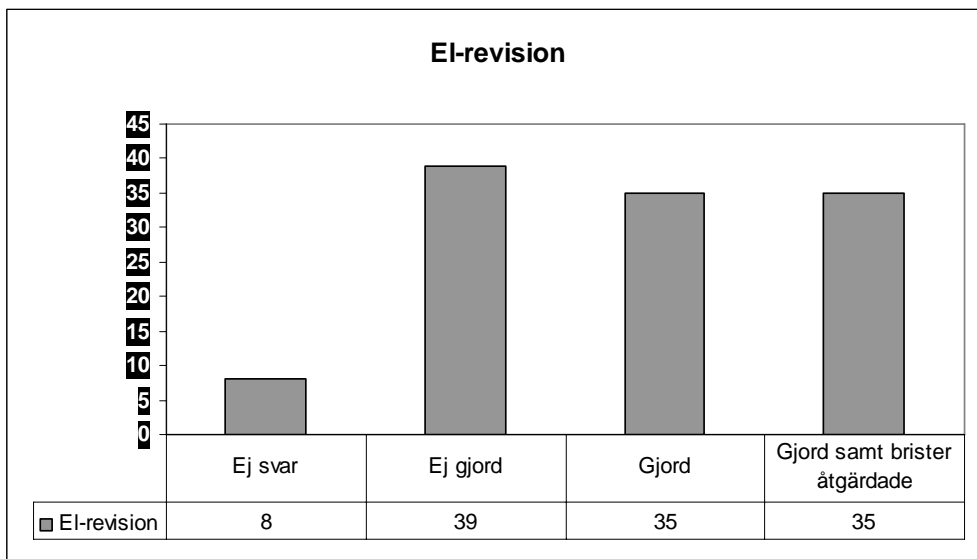
El-revision

Detta förhållande med krav på kontroll från två olika instanser skapar förvirring. Med detta som bakgrund så finns risk för att svaret på nedanstående fråga är missvisande. Fakta är trots allt att en tredjedel av verksamheterna inte har haft någon besiktning över huvud taget på el-anläggningen och en tredjedel har haft besiktning där anmärkningar funnits som inte har åtgärdats. Detta förhållande visar att kontrollen av el-anläggningen är viktig.

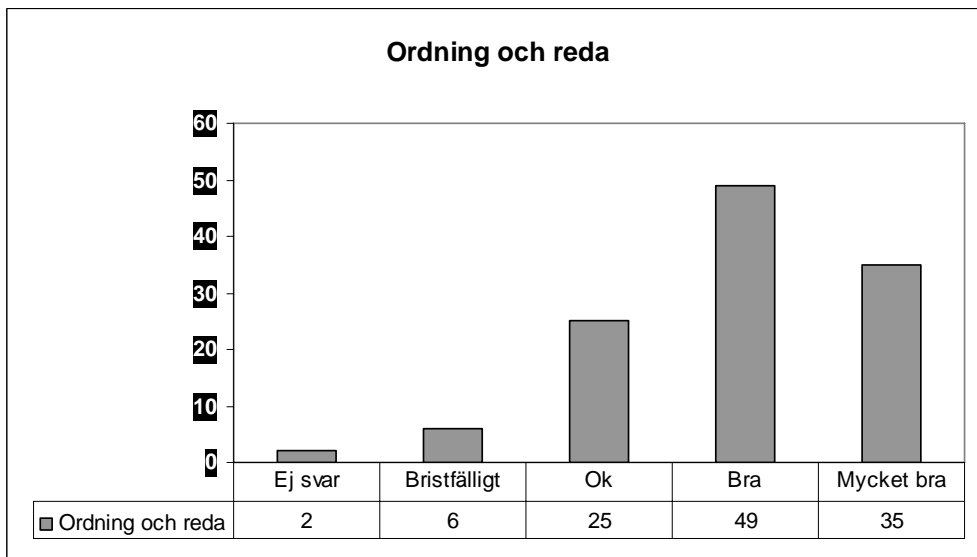
Ordning och reda

Att resultatet på denna fråga är övervägande positiv är kanske inte så konstigt. Att tillhandahålla tillfällig bostad åt personer innebär att ordning och reda är grunden för att gäster kommer tillbaka efter sitt första besök.
