# *STORA OLYCKOR*

*BOMBEXPLOSION I WORLD  
TRADE CENTER, NEW YORK*

*RAPPORT P22-082/93*

***BOMBEXPLOSION I WORLD TRADE CENTER,  
NEW YORK, USA***

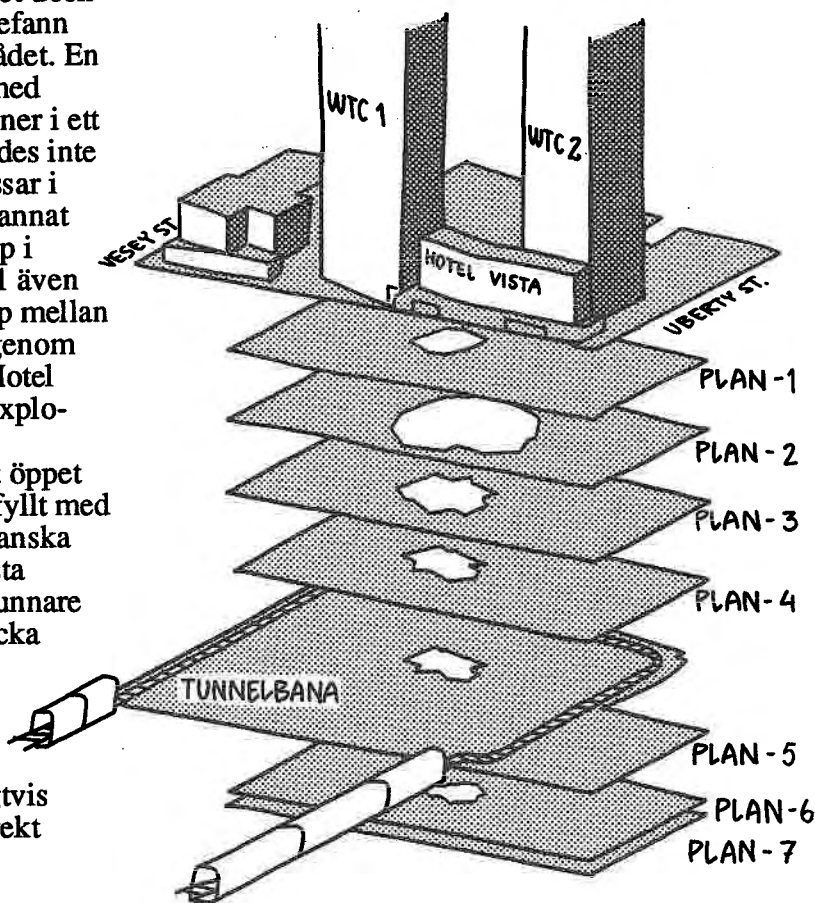
Många slog sönder fönster i ytterfasaden dels för att göra räddningspersonalen uppmärksam på deras situation och dels

för att vädra ut rök. Detta medförde att skorstensverkan uppstod som drog röken från de underliggande våningarna upp genom höghuset.
