RAGN-SELLS AB

RISKANALYS - BRANDRISKER VID HANTERING AV FORDONSDÄCK FÖR ÅTERVINNING

Göteborg 2009-06-03
Bengt Dahlgren Brand & Risk AB

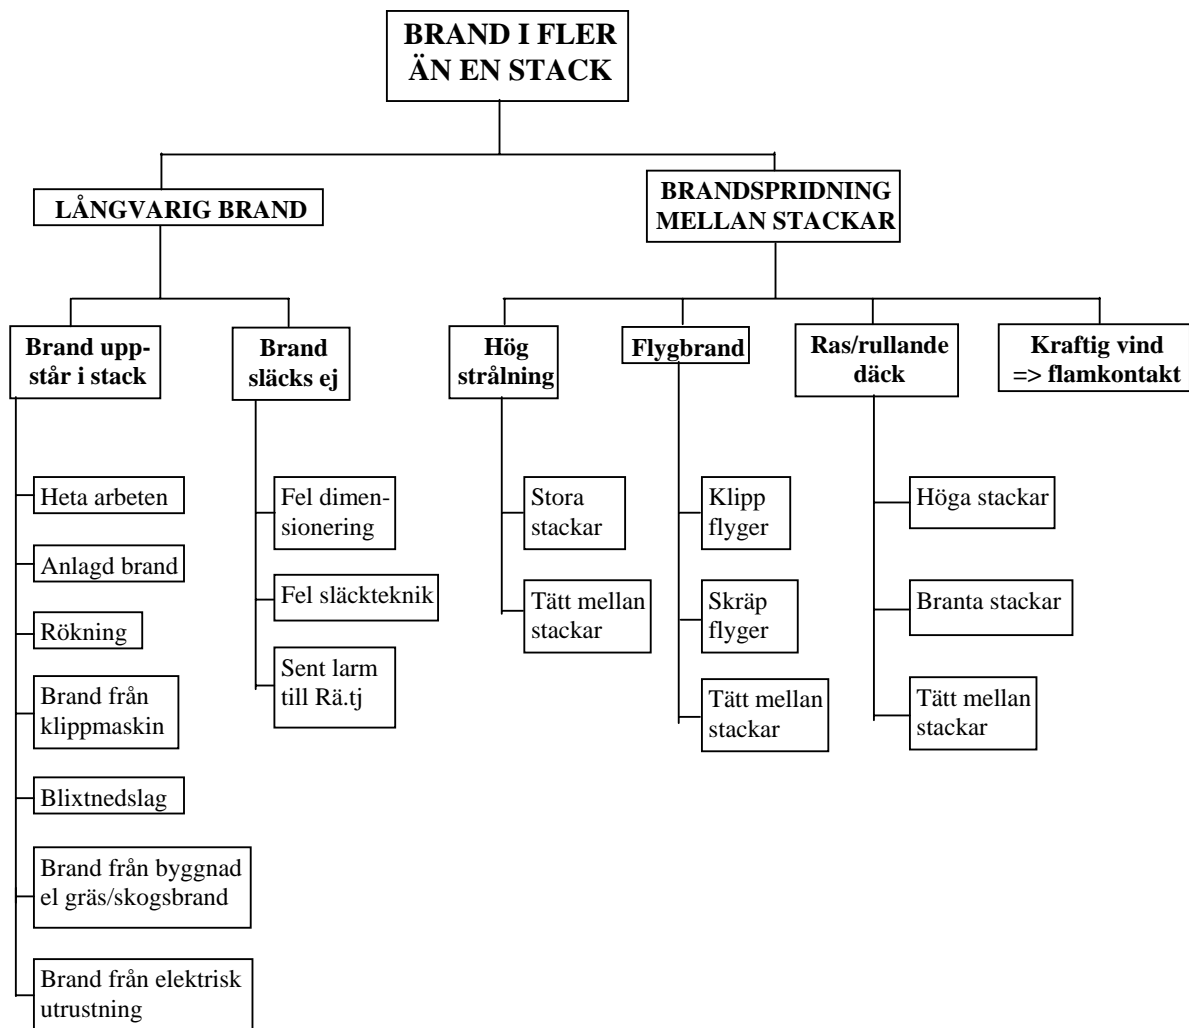
Figur 1 - Händelser som påverkar om en brand sprider sig till näraliggande däckhögar.

En brand i lagrat däckmaterial är på grund av hettan svår att släcka och den riskerar att bli omfattande och långvarig. Det är därför betydelsefullt att i största möjliga mån försöka undvika att en brand uppstår i en däckstack. Det är dock inte möjligt att helt förhindra att det kan inträffa och därför krävs det att man analyserar följderna. Brand i *en* stack kan orsaka allvarliga konsekvenser men om branden sprider sig vidare till de intilliggande högarna på området kan följderna bli avsevärt mycket värre, både för människors hälsa och för miljön. Nedanstående figur presenterar ett träd som visar vilka faktorer/händelser som avgör om en brand sprider sig till näraliggande stackar.

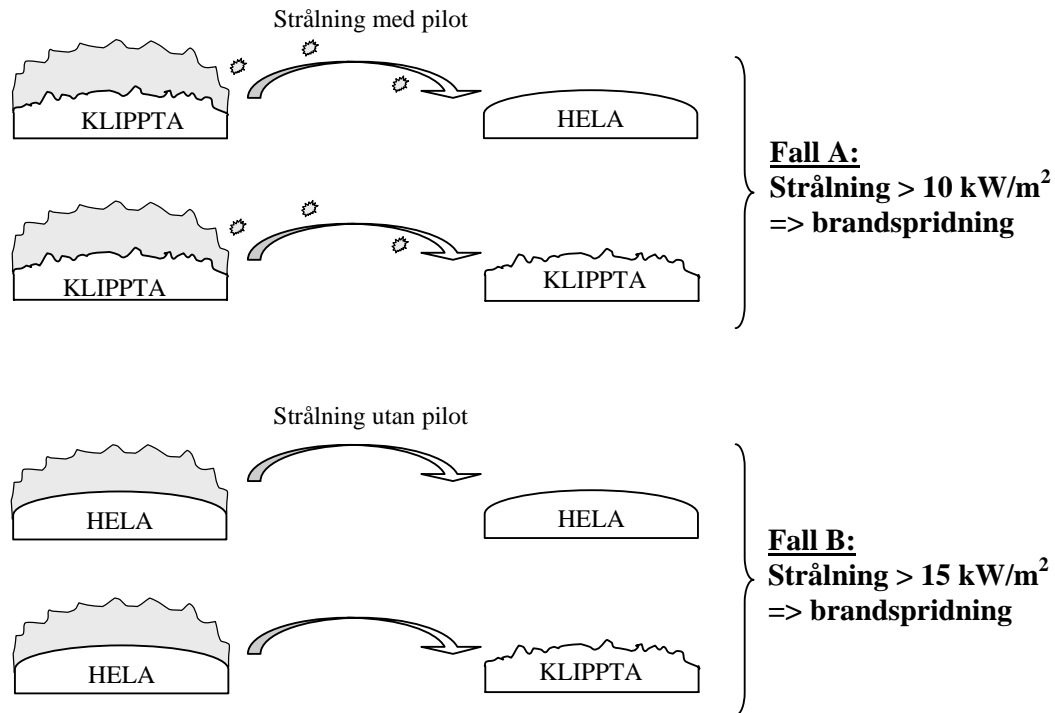
Figur 2 - Brandspridning från klippta däck (fall A), respektive hela däck (fall B) sker vid olika strålningsintensiteter.

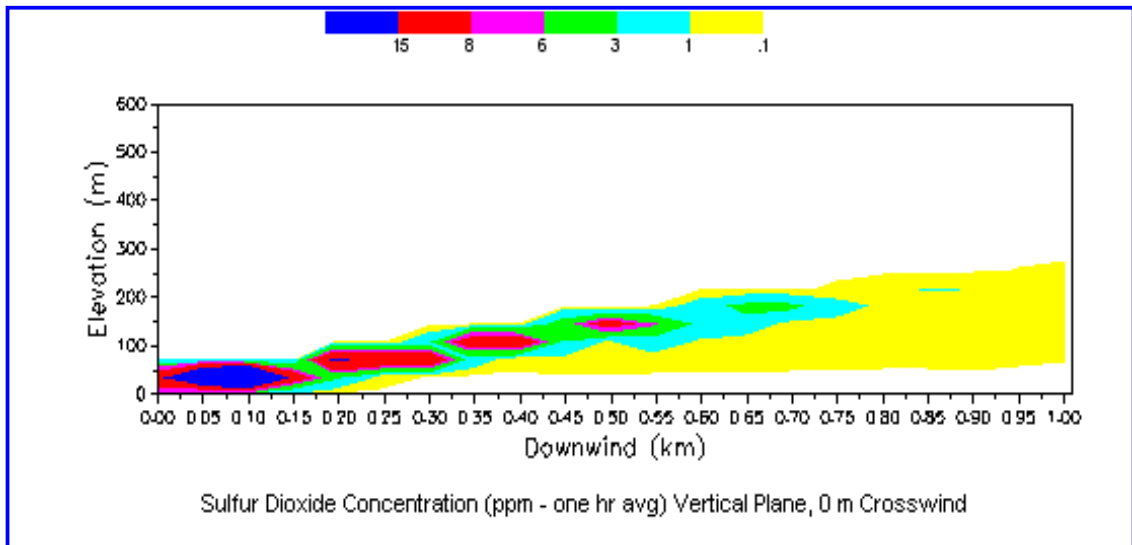
Figur 6 - Plym i vindriktningen som anger koncentrationen av *svaveldioxid*, vid brand i en stack.

Programmet ALOFT-FT ger resultat i form av plymfigurer där plymens färg varierar beroende av vilken koncentration som är aktuell. I nedanstående figurer presenteras resultaten från analysen där följande antaganden gäller:

- Brand i *en* däckstack
- Vindhastighet = 15 m/s
- Stabilitetsklass = B (måttligt ostabilt)
- Omgivningstemperatur = 20°C

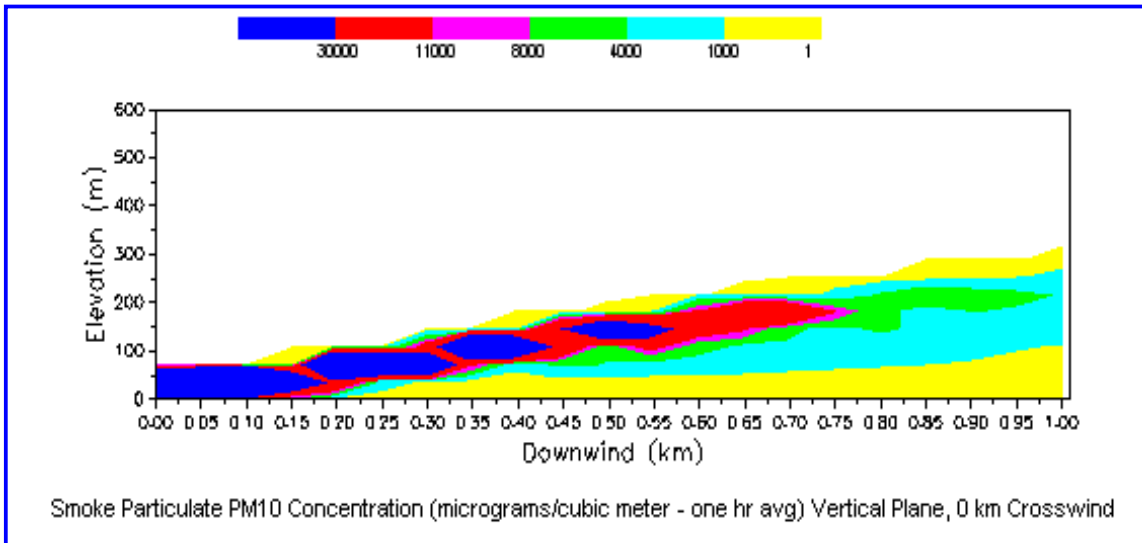
Figur 7 - Plym i vindriktningen som anger koncentrationen av sot (PM10), vid brand i en stack.

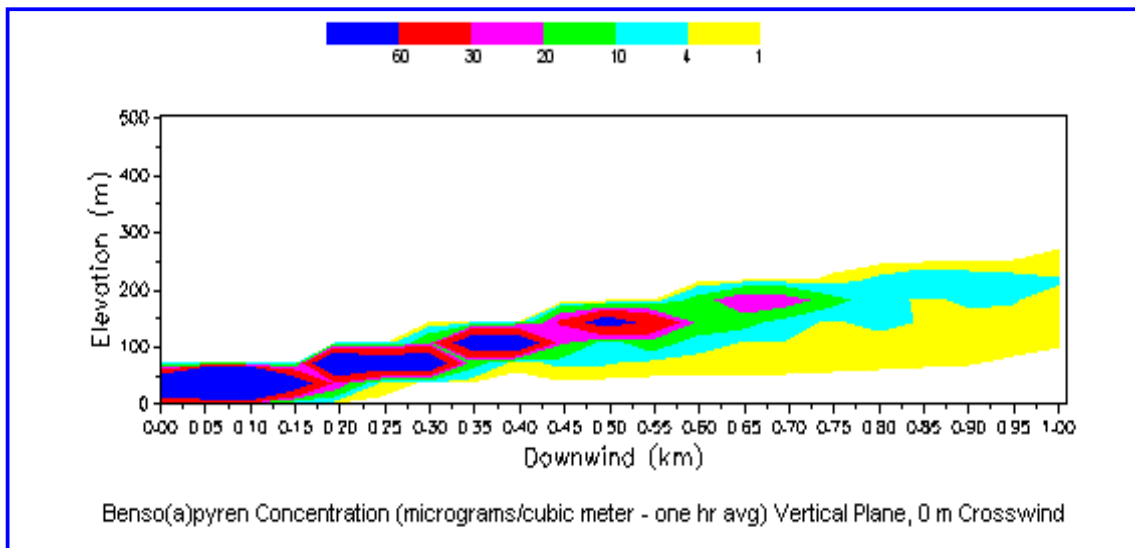
Figur 8 - Plym i vindriktningen som anger koncentrationen av benso(a)pyren, vid brand i en stack.

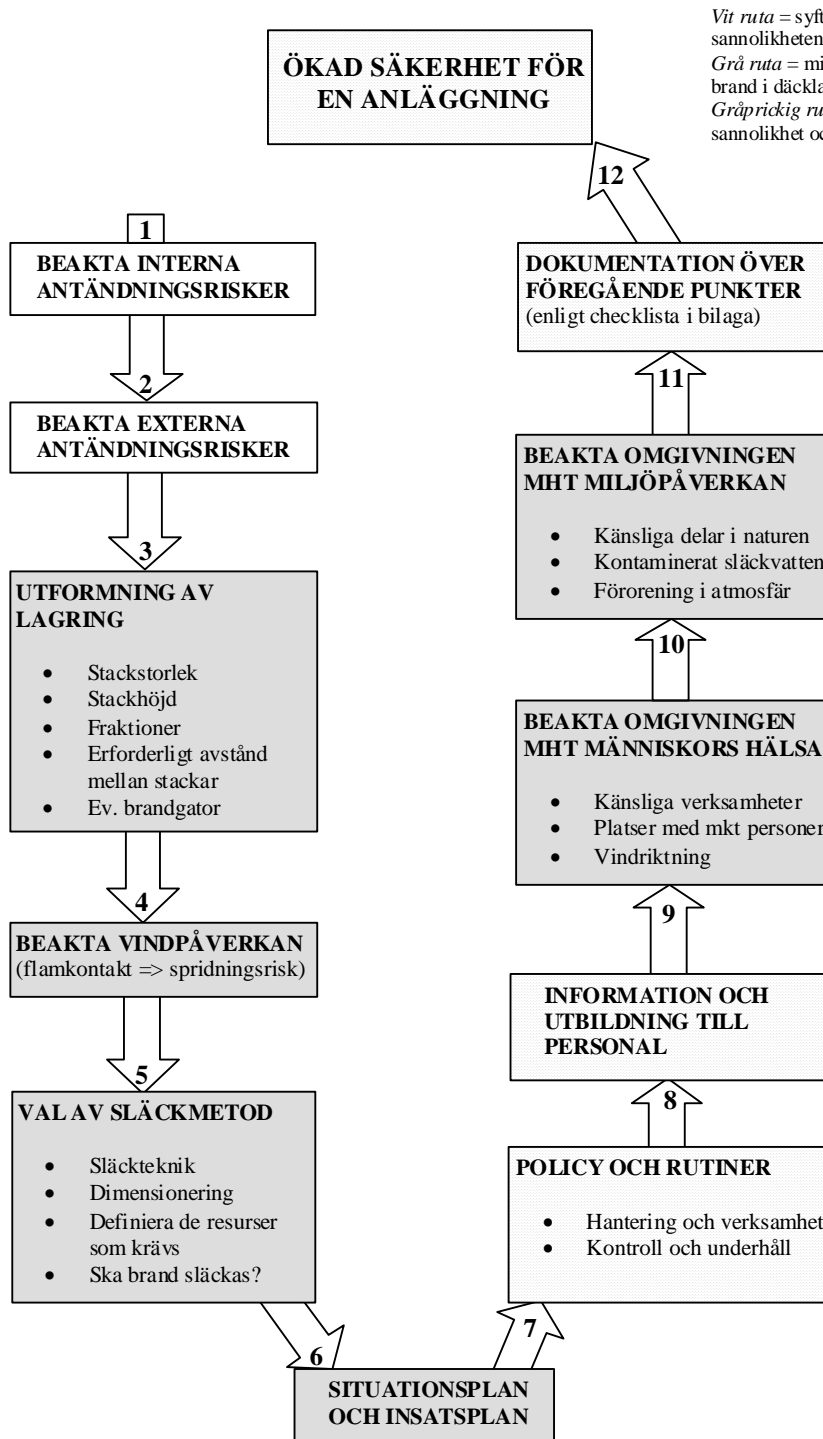
Figur 9 - Kedjan presenterar de punkter som är viktiga för att nå en erforderlig säkerhetsnivå på ett däcklager och den ska leda till en checklista för en specifik anläggning..
