Utrymning av tunnelbanetåg

Experimentell utvärdering av
möjligheten att utrymma i spårtunnel

Håkan Frantzich

Lunds tekniska högskola
avdelningen för brandteknik

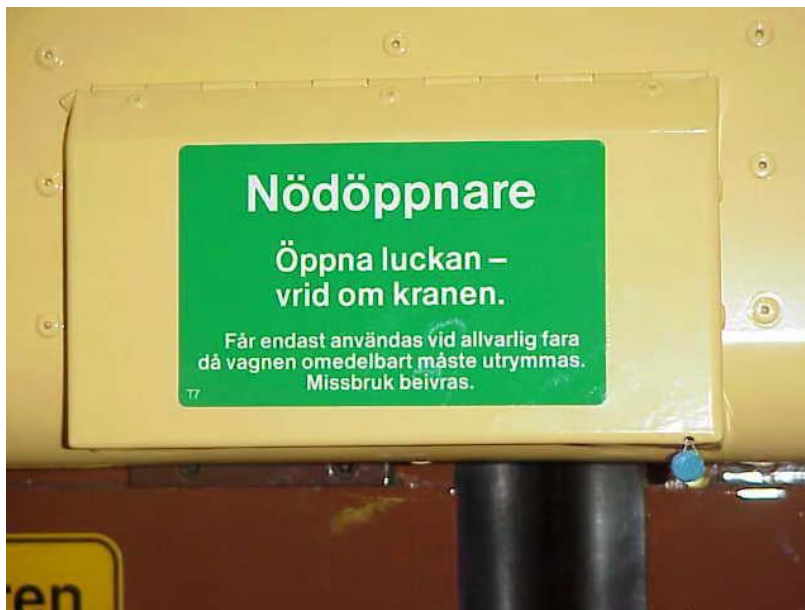
Figur 3. Bild av lucka under vilken nödöppnaren till dörren finns.

Det tunnelbanetåg som användes var ett 8-vagnars tåg med vagnar av typ C13, figur 2. SL har cirka 430 vagnar av denna typ. Varje vagn är ungefär 17 meter lång vilket gör att det använda tåget är cirka 140 m. Vagnens alla 6 dörrar kan nödöppnas med hjälp av ett vridhandtag under en lucka över respektive dörr, se figurerna 3 och 4.

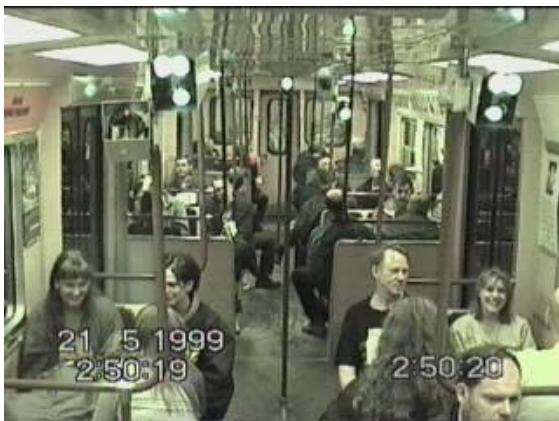
Figur 8. Bild från vagn 5 sett från kamera 2.

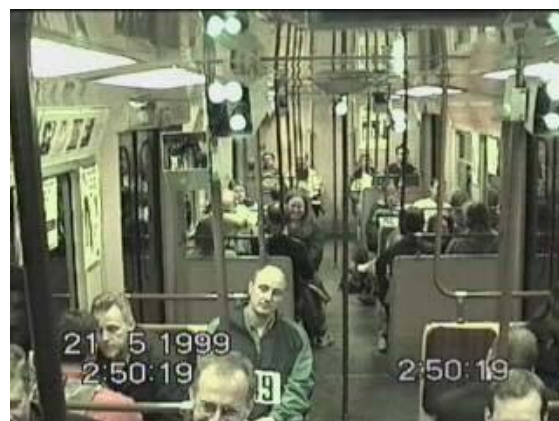
Figur 9. Bild från vagn 5 sett från kamera 8.
