# Brand i restaurang, Norrköpings kommun, 2003-05-27

Tillsyn och uppföljning

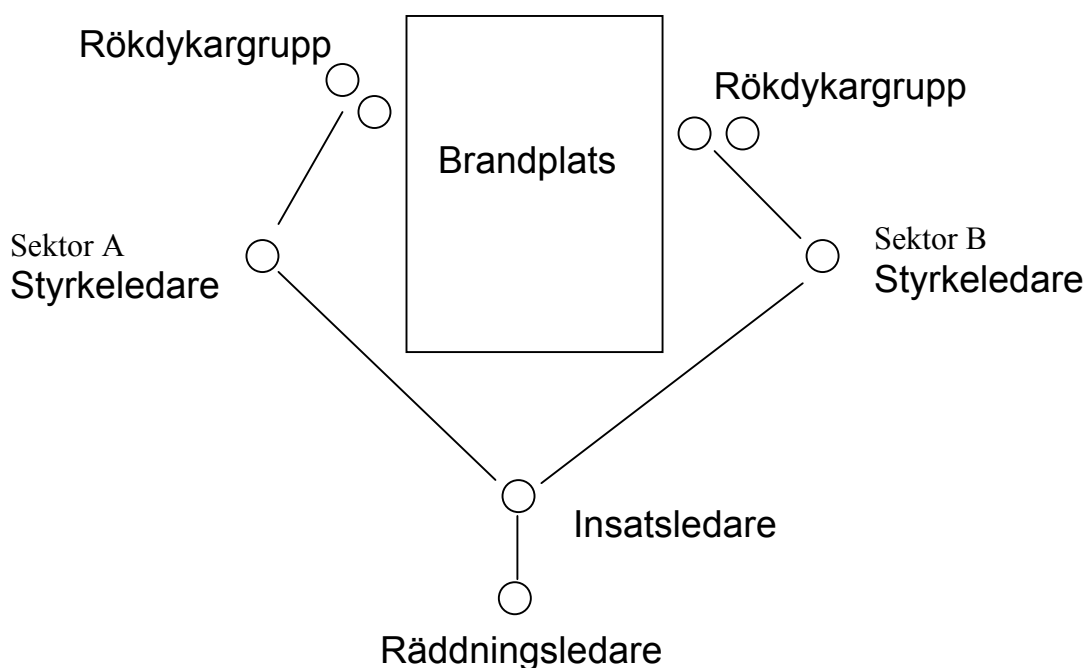
Vid insatsens början var insatsledaren från huvudbrandstationen räddningsledare tills brandingenjör i beredskap kom till brandplatsen och övertog räddningsledarskapet. Insatsledaren blev då skadeplatschef och de två styrkeledarna blev sektorschefer. (se principbild medan)
