Henry Persson
Per Blomqvist

Släckning av silobränder

SP-Arbeitsrapport 2004:16
Brandteknik
Borås 2004

Suppression of fires in silos

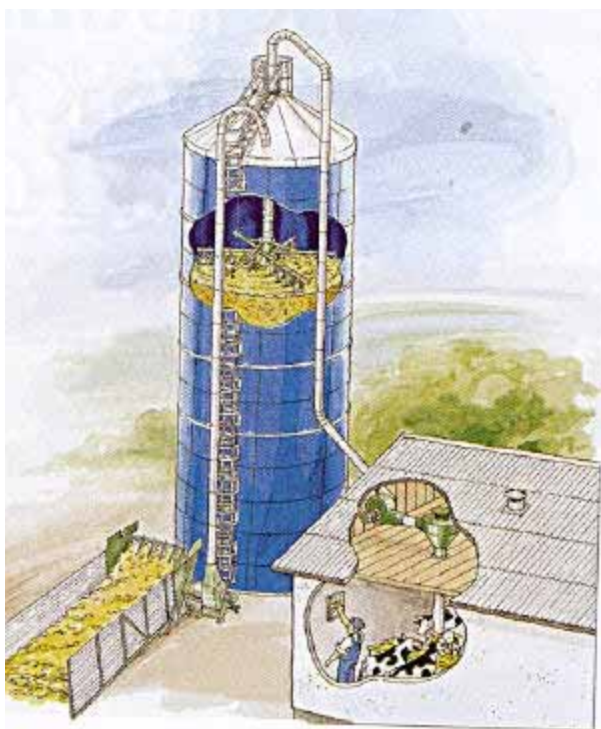
Figur 1 Principskiss av tornsilo för ensilage (Svenska Neuro)

Vanligtvis är silon tillverkad i plåt och står uppställd på en gjuten betongplatta. Inläggning sker med hjälp av ett fläktsystem som via rör transporterar upp fodret till silotaket varefter det faller ner i silon. I silon finns en s.k. fylltömmare som vid inläggningen fördelar och packar fodret så att en så kompakt och luftfattig lagring som möjligt erhålls. Vid uttagning av silon arbetar fylltömmaren i omvänd riktning och river av och matar in fodret mot centrum ett insugningsrör av teleskoptyp kopplat till en sugfläkt. Fodret sugs upp i röret och förs till fodervagnen i stallet, se Figur 1. Silotornen har en utvändig stege och är försedda med stora inspektionsluckor på olika höjd för att enkelt medge inspektion/tillträde till silon oavsett fyllnadsnivå. Silon skall normalt sett vara så tät som möjligt så att lufttillträdet till det lagrade fodret minimeras. Direkt efter inläggningen avslutats läggs oftast en s.k. silopressduk med en vattenfylld slang längs siloväggen för att ytterligare minimera lufttillträdet. Både under inläggningen och under konserveringsprocessen bildas mycket stora mängder s.k. silogas bestående av främst koldioxid och kväveoxider vilket också tränger undan syret i silon. Detta gör det mycket farligt att gå in i silon eller t o m farligt att stå med ansiktet i närheten av en silolucka när denna öppnas. Även om urtagningen sker med fläkt och detta innebär en luftomsättning i silon så skall man ändå vara mycket försiktig om man måste gå in i silon. Generellt skall mycket stor försiktighet alltid iaktas så länge det finns foder i silon och Jordbrukstekniska Institutet (JTI) har publicerat en informationsskrift [15] som ger mer detaljerad information kring detta.

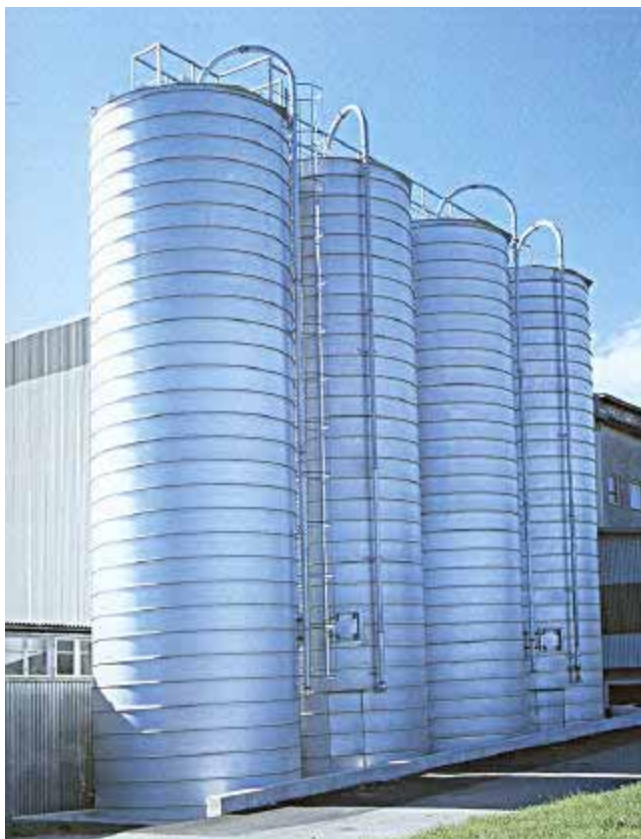
Figur 2 Silor för plastgranulat (Bjurenwall)

Inom många industriverksamheter används fristående siloanläggningar för förvaring av diverse material. Det kan röra sig om sågspån, kutterspån, flis, slipdamm, plastgranulat, kol, kalk, aska, sand, mm, se figur 2. Grundkonstruktionen är oftast den samma som för lantbrukssilor men materialval och godstjocklek kan variera pga storlek och den last som materialet ger. Inmatning sker ofta genom att materialet blåses in t ex från en lastbil, via ett fläktsystem och en cyklon eller elevator/transportband. Utmatning kan ske genom botten via skruv, cellmatare eller en via en ventil t ex ner i en lastbil eller ut på ett band. Generellt sett kan man utgå ifrån att silon är ventilerad och risken för gasbildning beror naturligtvis på typen av lagrat material.

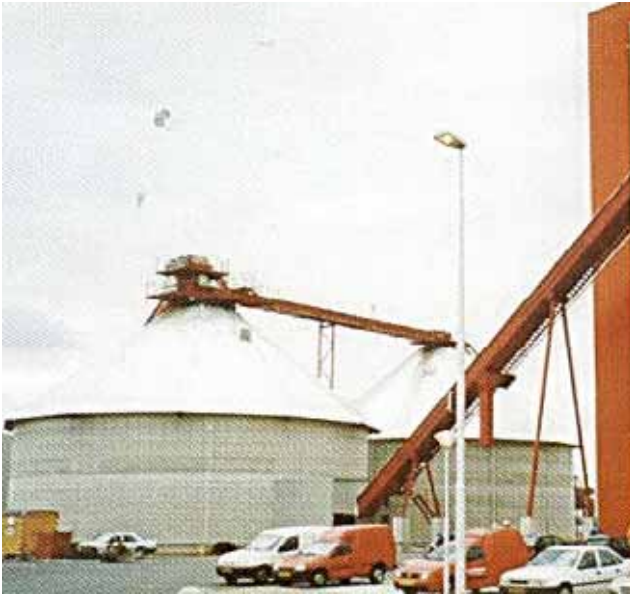
Figur 3 Silor för bränslehantering (Raumaster OY)

Som en följd av ökad användning av bibränslen och returbränslen förekommer numera relativt stora siloanläggningar på vissa kraftverk. Ofta ingår silon som ett steg i bränslehanteringen mellan stora planlager för olika bränsleslag och pannan. Pellets, flis, torv, kol, returbränsle, mm lagras i stora planlager (inomhus, i vissa fall utomhus) och därifrån lastar man, automatiserat eller med hjullastare, bränslet på transportband vilket leds till en siloanläggning. Siloanläggningen utgör här ett mellanlager så att pannan kan gå kontinuerligt medan inlastningen bara behöver ske under normal arbetstid, se figur 3. Det medger också möjlighet att blanda bränsletyperna från de olika planlagren. Materialet matas ut ur silon via en roterande skriv i silon botten och förs sedan via elevatorer/transportband till pannan. Dessa silor har ofta relativt stor diameter men begränsad höjd. För underhåll/rengöring finns oftast en stor port på sidan som medger tillgänglighet för t ex en lastmaskin.

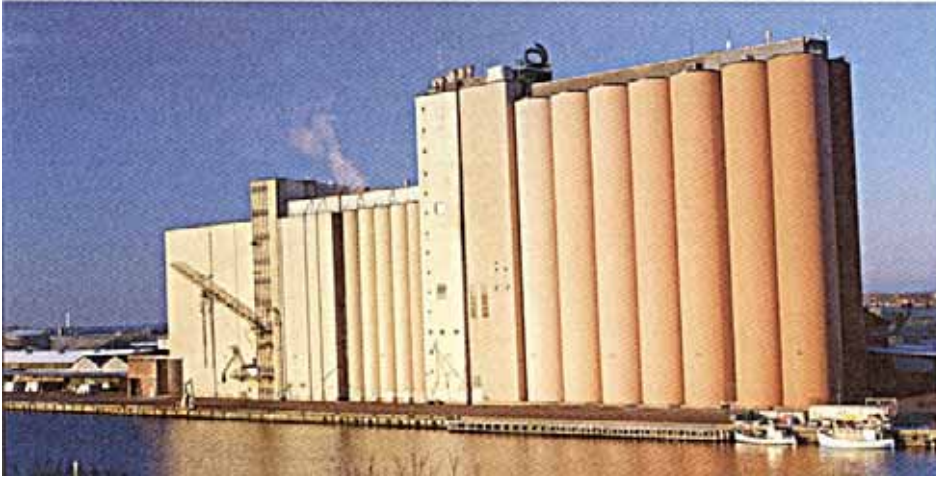
Figur 4 En foderfabrik innehåller allt ifrån mycket stora silor för lagring av råvaror, till mindre silor inne i anläggningen för mellanlagring och lagring av färdig produkt (Lantmännen)

Vid tillverkningen matas råvaror från de olika silocellerna, ibland via siktar och kvarnar till en våganläggning där de blandas i rätt kvantiteter enligt fastställd receptur. Därefter går det vidare till omrörare, siktar mm för att sedan ofta mellanlagras i en annan silocell. Därifrån kan det sedan vid lämpligt tillfälle transporteras till en pelleteringsutrustning följt av en värmebehandling (dödar salmonellabakterier) med en efterföljande kylning och vidare till en silocell för färdigprodukt. Därifrån kan det lastas direkt till bil eller gå till en packeteringsanläggning och ett lager.

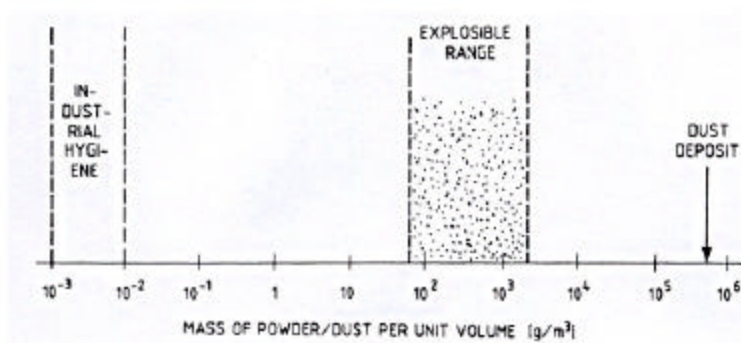
Figure 1.3 Range of explosible dust concentrations in air at normal temperature and atmospheric pressure for a typical natural, organic dust (maize starch), compared with typical range of maximum permissible dust concentrations in the context of industrial hygiene, and a typical density of deposits of natural organic dusts

Figur 5 Exempel på brännbarhetsområde i förhållande till hygiengränsvärden och avlagrat stoft (Eckhoff)

Grovt sett spänner sig det brännbara området från 50-100 mg/m³ (undre brännbarhetsgränsen) till ca 2-3 kg/m³ (övre brännbarhetsgränsen) [19]. I figur 5 visas som exempel brännbarhetsområdet för majsstärkelse vid normal tryck och temperatur. Som framgår av figuren ligger brännbarhetsområdet 3-4 tiopotenser över de koncentrationer som normalt gäller hygieniska gränsvärden inom industrin. Detta innebär alltså att en besvärande hög dammkoncentration fortfarande är långt under en nivå som kan leda till en dammexplosion.

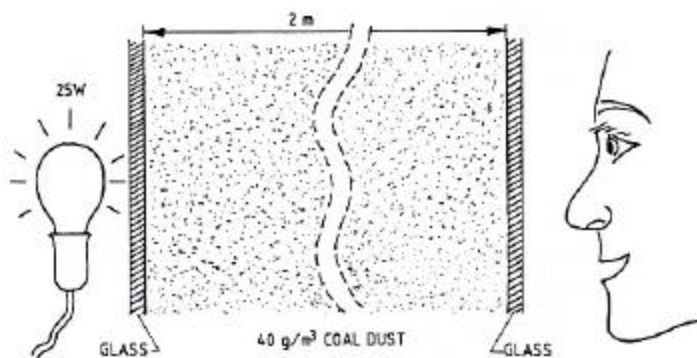
Figure 1.5 A cloud of 40 g/m^3 of coal dust in air is so dense that a glowing 25 W light bulb can hardly be seen through a dust cloud of 2 m thickness

Figur 6 Tumregel för att avgöra stoftkoncentration (Eckhoff)

Dammoln som ligger inom brännbart område kännetecknas också av att de har en mycket hög optisk densitet, dvs dom dämpar ut ljus mycket snabbt. Som en grov tumregel säger man att dammkoncentrationen måste vara så hög att man inte kan se sin utsträckta hand framför sig [17]. En annan tumregel säger att ett dammoln av kolpartiklar har koncentrationen ca 40 g/m^3 (dvs under eller i nedre delen av brännbarhetsområdet) när en 25W glödlampa knappt kan skönjas på 2 m avstånd, se figur 6 [19].

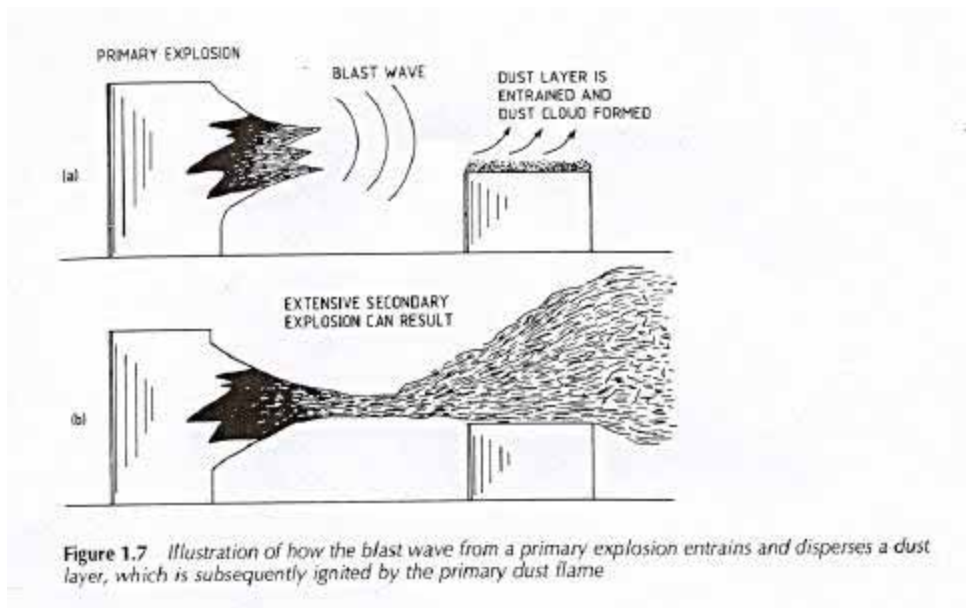
Figur 7 Exempel på hur en primärexplosion kan skapa en betydligt kraftigare sekundär explosion (Eckhoff)

I en industriell anläggning finner man dessa höga dammkoncentrationer inne i olika processutrustning såsom kvarnar, blandningsutrustningar, transportörer, elevatorer, cykloner, etc. Erhålls en antändning i ett sådant dammoln kallas detta en primär explosion. I många fall leder dock detta till en betydligt kraftigare sekundär explosion då tryckvågen från primärexplosionen river upp avlagrat damm som skapar ett nytt dammoln som antänds av flaman från primärexplosionen, se figur 7. Inom denna typ av industri är det därför av största vikt att försöka förhindra att en sekundärexplosion uppstår. Detta kan åstadkommas genom att förse anläggningen med tryckavlastningsöppningar som avleder tryckvågen och flaman från primärexplosionen ut i det fria.

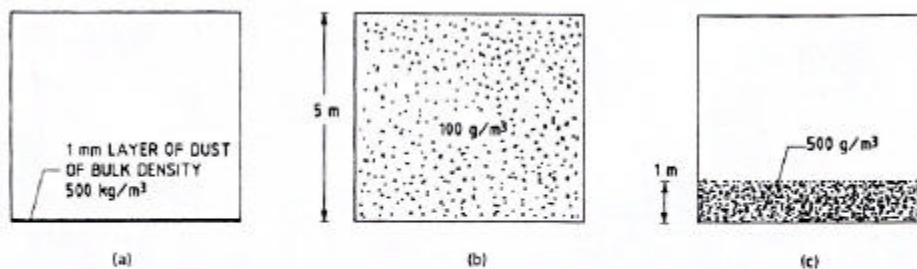
Figure 1.6 Illustration of the potential hazard of even thin dust layers. A 1 mm layer of a dust of bulk density 500 kg/m³ will generate a cloud of average concentration 100 g/m³ if dispersed in a room of 5 m height. Partial dispersion up to only 1 m gives 500 g/m³

Figur 8 Avlagrat damm kan om det virvlas upp leda till brännbar stofikoncentration med en explosion som följd (Eckhoff)

På samma sätt kan avlagrat damm skapa en farlig situation inne i t ex en silo. Om man oförsiktigt öppnar luckor eller sprutar in i en silo med ett strålrör kan man virvla upp en massa damm som kan leda till brännbar koncentration i hela eller delar av utrymmet, se figur 8. Finns då någon antändningskälla, t ex en glödbrand i materialet kan en dammexplosion bli resultatet. Ett annat förekommande scenario är att man har fått en glödbrand i ett sk ”häng”, dvs material som fastnat på siloväggen. Om detta spettas loss från väggen i försök att bekämpa branden kan ett stort dammoln bildas när det rasar ner med en dammexplosion som följd.

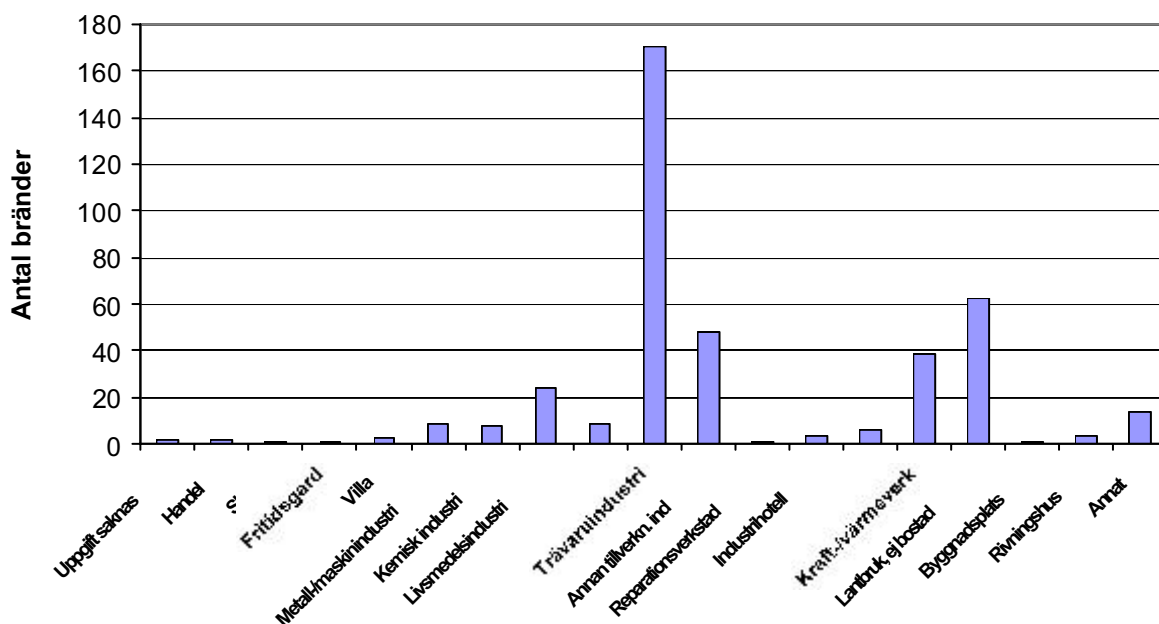
Tabell 2 Antalet silobränder inom olika verksamheter (Räddningsverket)

Fördelning av antal bränder (tot 409) i silor under åren 1996-2002

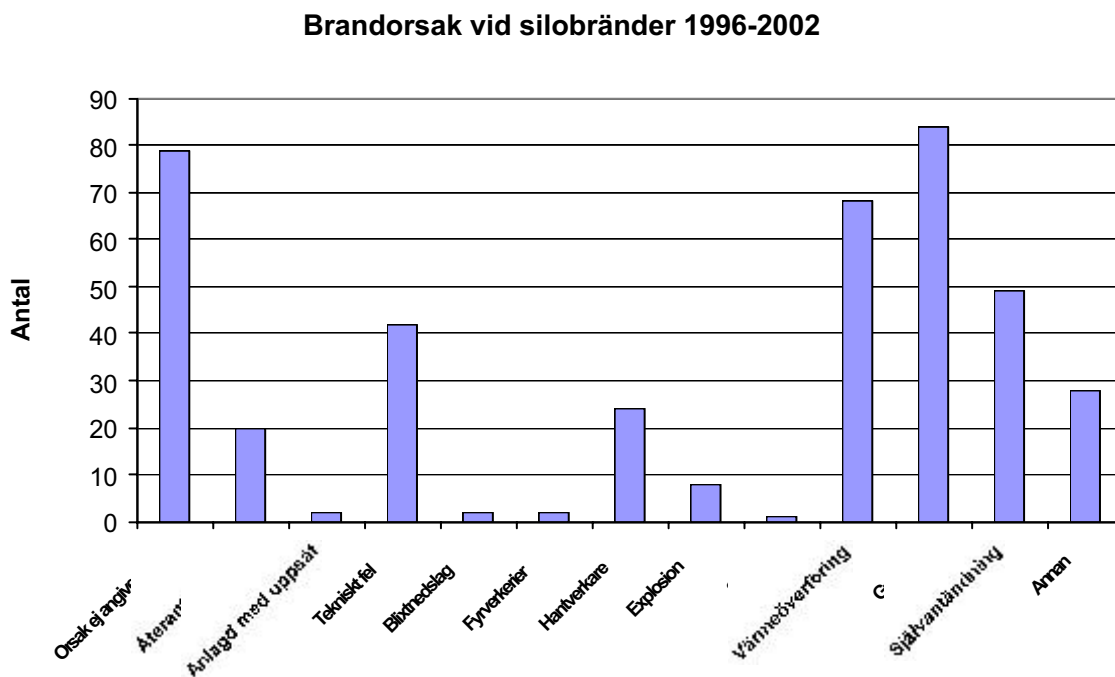
Tabell 3 Brandorsaker till silobränder (Räddningsverket)

Ser man till brandorsak (t o m 2003) så är gnistor, värmeöverföring och självantändning de tre dominerande orsakerna, se tabell 3. Explosion anges som orsak i 8 fall och i 79 bränder finns ingen orsak angiven. I 20 fall handlade det om en återantändning vilket möjligtvis indikerar svårigheten att avgöra när det är helt släckt i en silo.

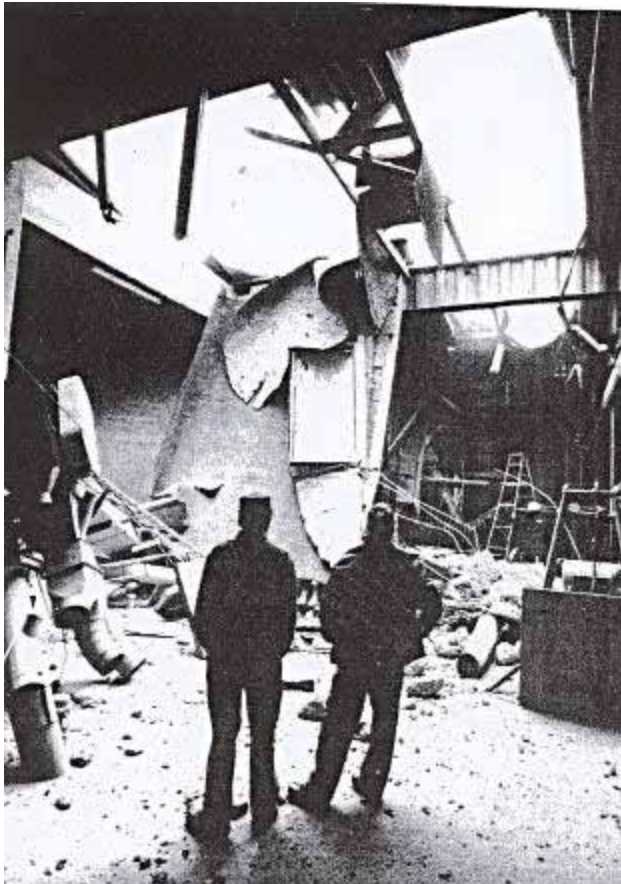
Figur 9 Följderna av en dammexplosion i en silo hos Lantmännen i Västerås. 90 m² av yttertakets ovanför silorna revs upp och stora betongblock landade på gården, lyckligtvis utan att någon kom till skada (Lars Höglund/VLT-bild)

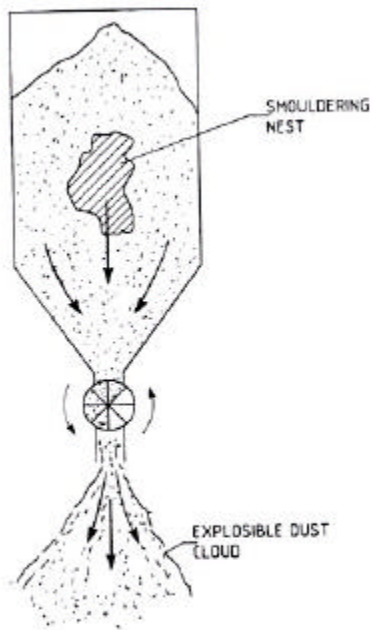
Figure 1.8 A smouldering nest in a dust/powder deposit in a silo can initiate a dust explosion if the nest is discharged into an explosible dust cloud

Figur 10 Tömning av en silo innehållande en brandhärd innebär stor risk för dammexplosion och/eller spridning av branden i transportsystemet (Eckhoff)

Som tidigare nämnts skall man om möjligt undvika att tömma en silo innan branden är helt släckt vilket kan ta flera dagar i anspråk. Även när man tror att branden är släckt kan det fortfarande finnas små glödhårdar kvar i materialet vilka sysresätts när de matas ut. Detta innebär att man alltid måste övervaka en tömning mycket noga och beakta risken för dammexplosion, se figur 10.
