Tågolyckan i Borlänge

8–16 april 2000

2001 Räddningsverket, Karlstad
Internationella avdelningen
ISBN 91-7253-134-7

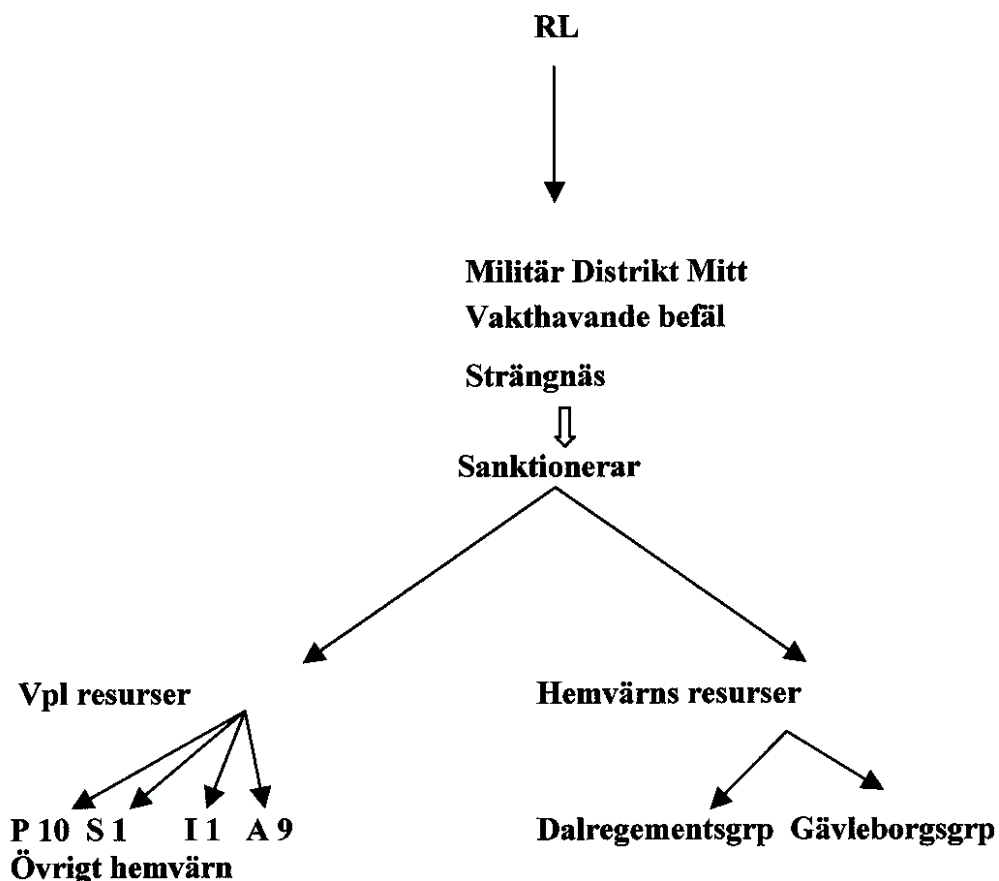
Efter den omfattande nedrustning som försvaret har drabbats av under senare tid har även möjligheterna att snabbt och utan omvägar få hjälp från Försvarmakten minskat. I det läge som råder för tillfället måste all begäran om militär hjälp gå via Vaktavande befäl (VB) vid Militär distrikt Mitt (MD M), som i sin tur skall sanktionera/ ge order till underlydande enheter. En principskiss för läget i Dalarnas län redovisas nedan:
