ANLEDNING TILL UNDERSÖKNING

Brand i byggnad. xx-xx-xx klockan 12:56 Gvägen 7 X-by

BESKRIVNING AV OBJEKTET

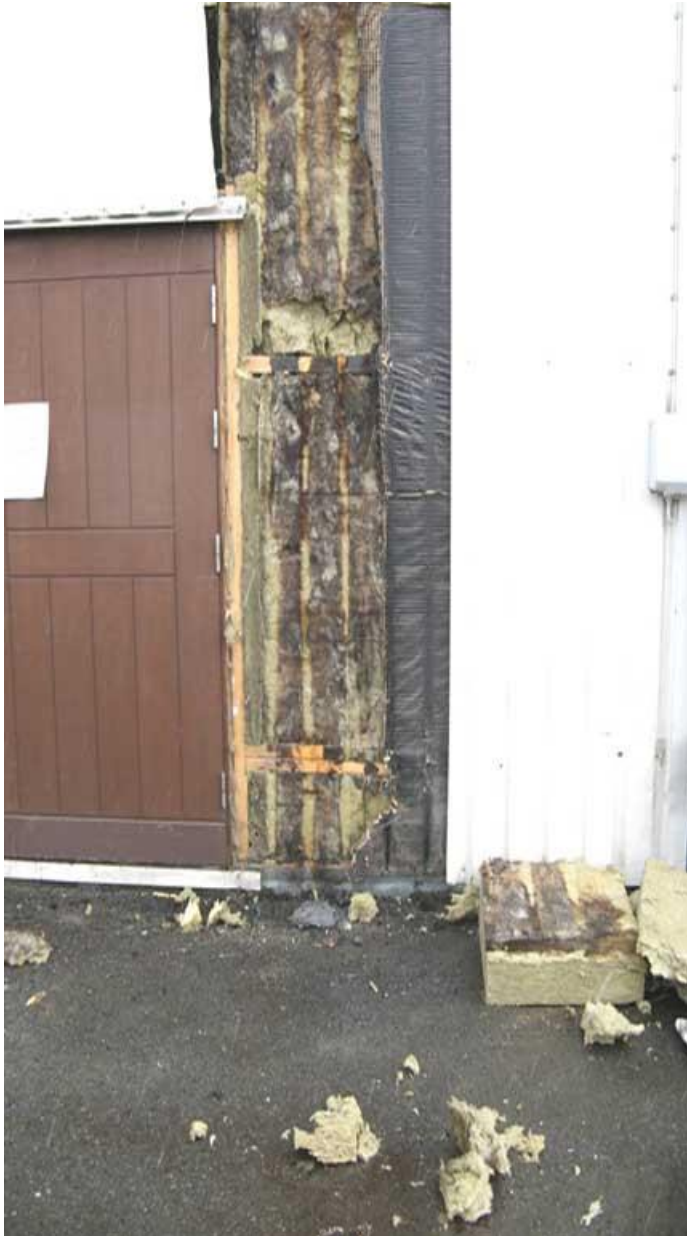
Brand på en begränsad yta av ytterväggen, från marken upp till taket, det mesta i överkanten. Väggen klädd med plåt. Bakom plåten är en glasfiberarmerad papp med en tjärliknande yta. (vindpapp) Det är träreglarna i väggen som brunnit, den översta har mest brandskador, de övriga mindre skador. I hängrännan som sitter vid takfoten ligger en elvärmekabel för att inte rännan ska frysa igen på vintern. Kabeln är på 24 V, 25A. Den var vid brandtillfället strömsatt. Tidigare på dagen hade en person varit sysselsatt med att rensa hängrännan från löv och annat skräp. En misstanke om att det blivit något fel på elvärmekabeln vid denna rensning fanns. En kontroll av elvärmekabeln visade att det fanns inget fel på kabeln, den fungerade felfritt. Undersökningen av hängrännan visade att branden kommit från utsidan av rännan, inte på insidan där kabeln fanns. Det fanns inget annat elektriskt vid takfoten. Ett elektriskt fel är helt uteslutet. Vid undersökningen hittades rester av något plastföremål vid väggen där det brunnit. I omgivningen hittades rester av en plasthink.
