RIB
nr: 1044B

RADHUS

Basmaterial

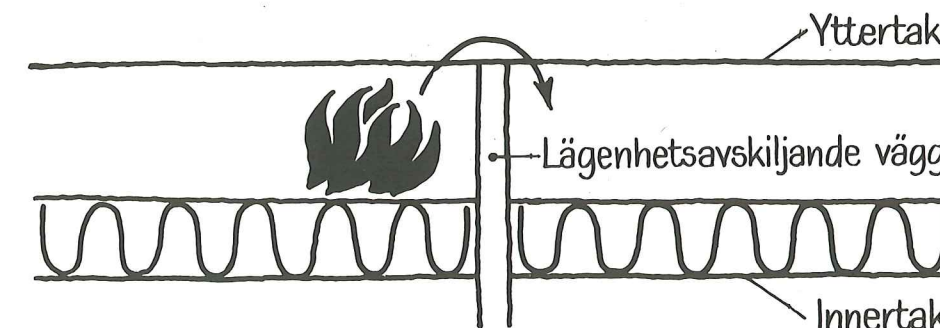
På senare tid har ett antal bränder startat i samband med utbyte och reparation av takpapp. Dessa bränder sprider sig lättare till angränsande radhuslägenhet beroende på att en brand i ett vindsutrymme är svårare att komma åt att släcka. Dessutom når branden i detta fall mycket snabbt anslutningen mellan yttertak och brandvägg, som är en svag konstruktionspunkt. Ofta slarvas det när denna detalj byggs. Det är viktigt att det är tätt mellan vägg och yttertak.

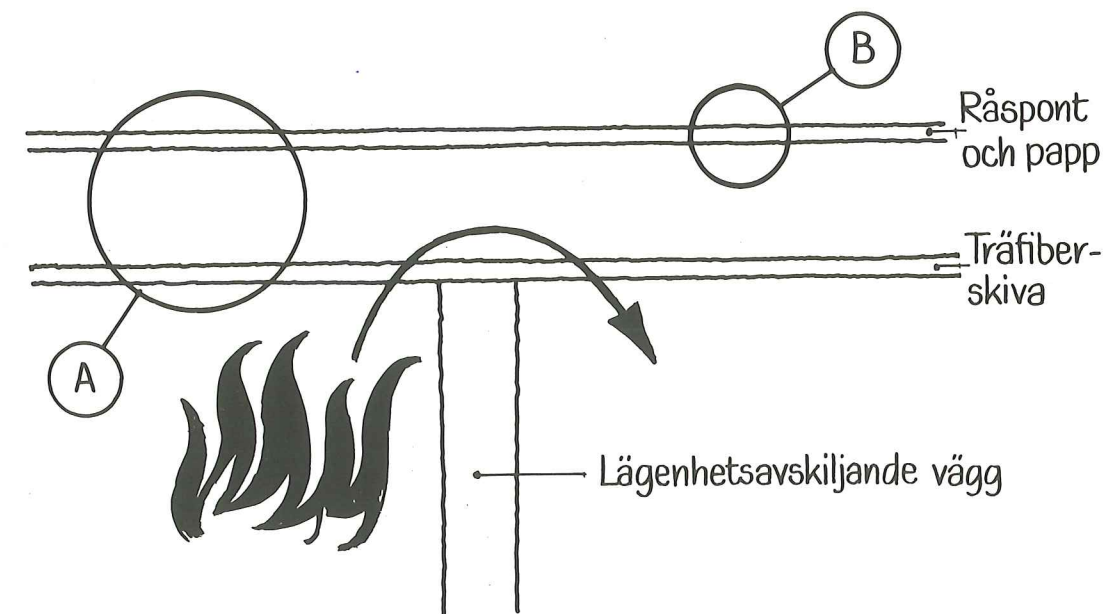
Vidare har man tolkat begreppet "yttertak" på ett felaktigt sätt. Enligt kraven skall sektioneringen utföras upp till yttertakets underkant. Med yttertak avses i detta fall takpanelen eller om denna saknas taktäckningen. Det förekommer dock att man har betraktat hela takkonstruktionen som "yttertak". Detta innebär att sektioneringskravet endast har uppfyllts upp till innertaket. Ett innertak som oftast har ett mycket lågt brandmotstånd.

A = felaktig tillämpning av begreppet yttertak
B = rätt tillämpning

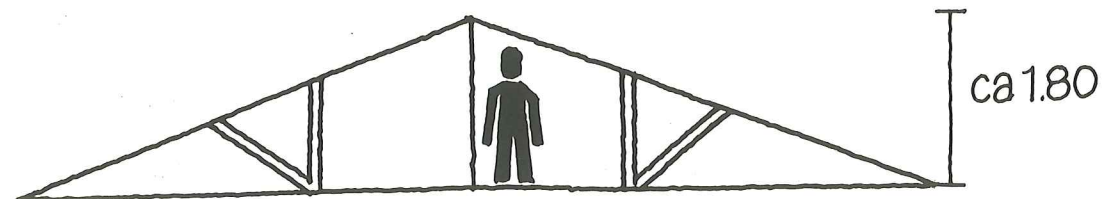
Sadeltak med ståhöjd

- A - Vindrar som är åtkomliga inifrån med ståhöjd under taknocken.

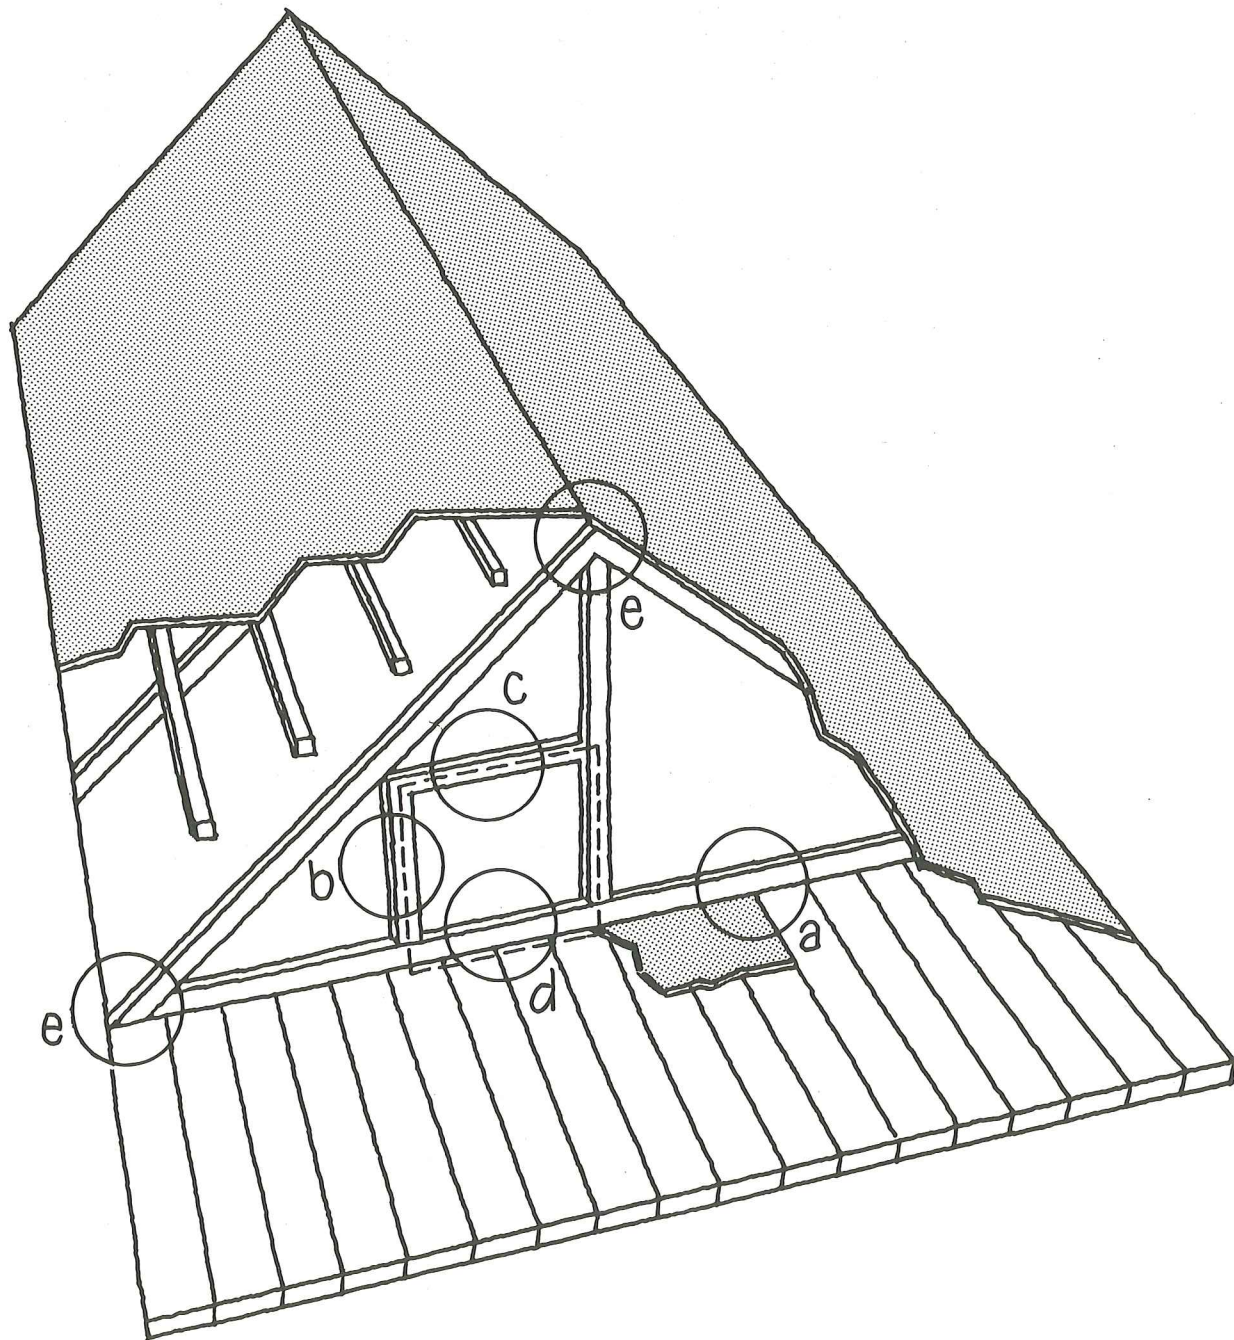
- Vid skarvning av skivor måste de vertikala skarvarna hamna mitt för en regel. Regelverket måste kompletteras med kortlingar på de ställen där horisontella skarvar i skivorna uppträder. Detta är viktigt för att man skall uppnå fullgod tätning mot rökgaser. (Bild, punkt b och c)

- Se till att den undre gipsskivan ligger tätt mot den lägenhetsskiljande väggen. Eventuella glipor bör här liksom på andra ställen drevas med obrännbart material för att nå maximal täthet. (Bild punkt d)
- Se till att väggen går ända ut vid takfoten och var noggrann vid tillpassningen. En annan viktig detalj är taknocken. (Bild, punkt e)
- Återställ isoleringen i skarven mellan bjälklaget och väggen.

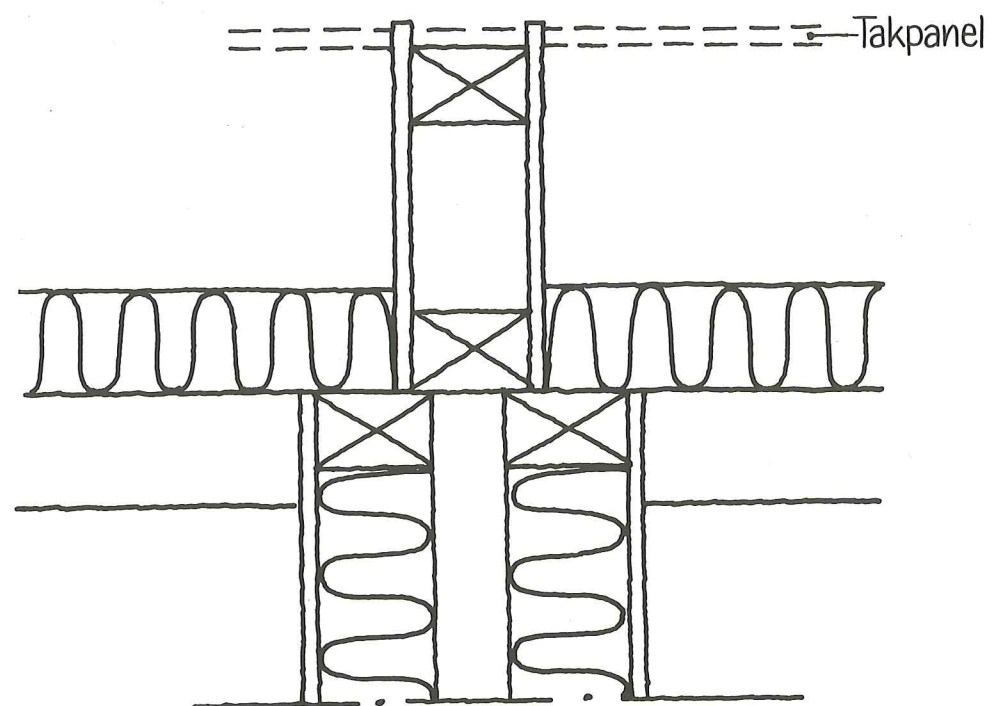
- a) När takstolen står mitt på den lägenhetsskiljande väggen (täcker luftspalten), kläs den lämpligen in med 13 mm gipsskiva eller 15 mm träskiva på var sida.

Var mycket noggrann vid tillpassningen i nederkant mot den lägenhetsskiljande väggen.

Mellan skivorna kan man med fördel isolera med mineralull för att uppnå bättre skydd mot brand och rökgaser.

Låt skivan sticka upp en liten bit ovanför takstolen. Då kan man tillpassa skivan efter överkanten på takstolen så att optimal täthet uppnås.

- Lokalisera läget för takstolar vid lägenhetsskiljande vägg, och märk ut läget.
- Såga upp taket i anslutning till takstolarna.
- Tag bort befintlig isolering kring lägenhetsskiljande väggar.
- Montera skivorna beroende på takstolen eller takstolarnas läge enligt skisserna a, b och c här nedan:

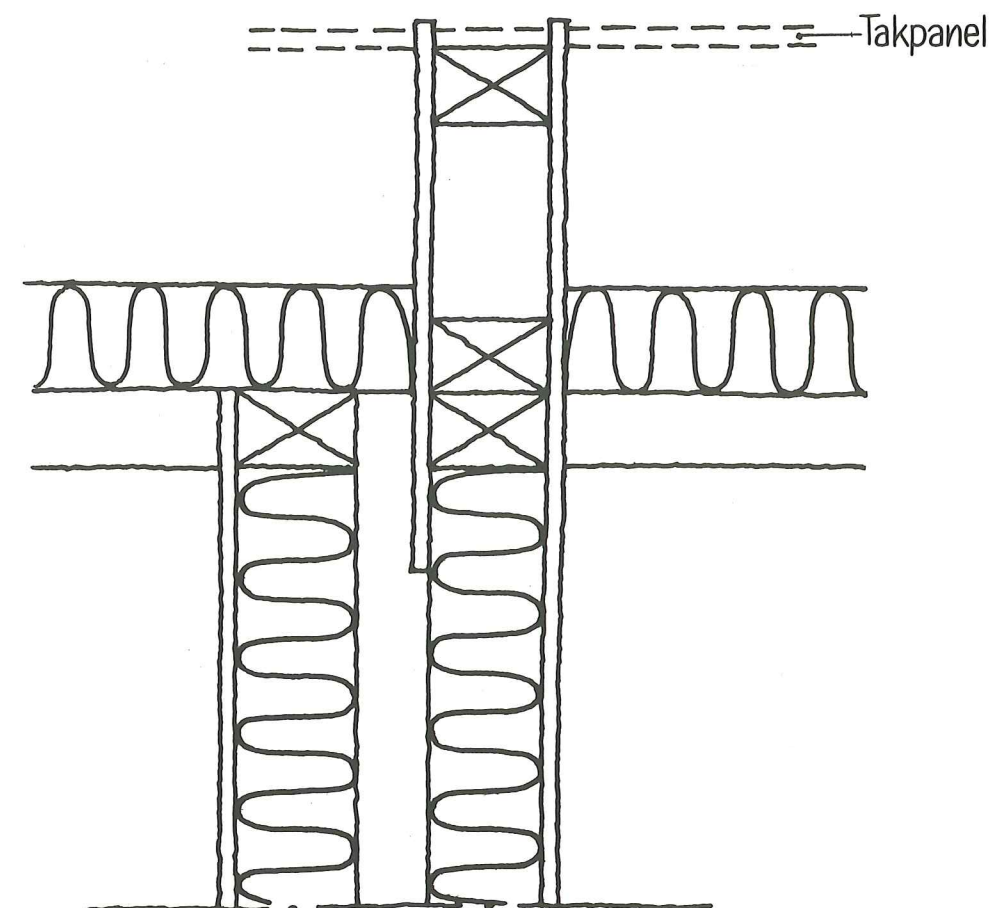
- b) Om takstolen är placerad enligt denna skiss kan den ena skivan med fördel dras ned cirka 1 dm i luftspalten.

På så sätt försvåras rökgasspridningen ytterligare. I övrigt arbetar man enligt skiss a).

Låt också här skivan sticka upp en liten bit ovanför takstolen.

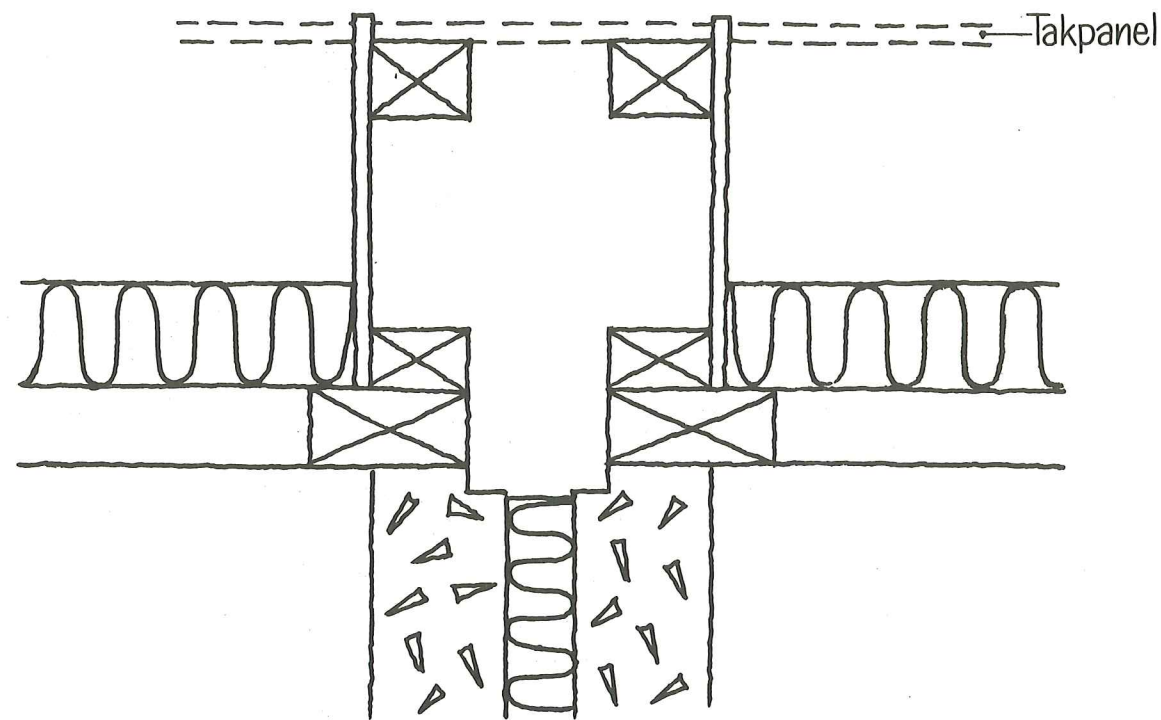
- c) När takstolarna står på var sin sida om luftspalten är det enklast att montera en 13 mm gipsskiva eller 15 mm träskiva på ytterkanten på var och en av takstolarna.

Ett annat alternativ är exempelvis att göra som i skiss b), men då får man hitta andra sätt för att fästa upp den inre gipsskivan. En lösning är att hänga upp den i överkanten och kila fast den i nederkanten. Låt gipsskivan sticka upp en liten bit ovanför takstolen.
