BRAND EFTER ÖVERSPÄNNINGAR I ELINSTALLATIONER

FOU RAPPORT P21-077/92

Professor Stig Lundquist

Uppsala, 1992-09-30

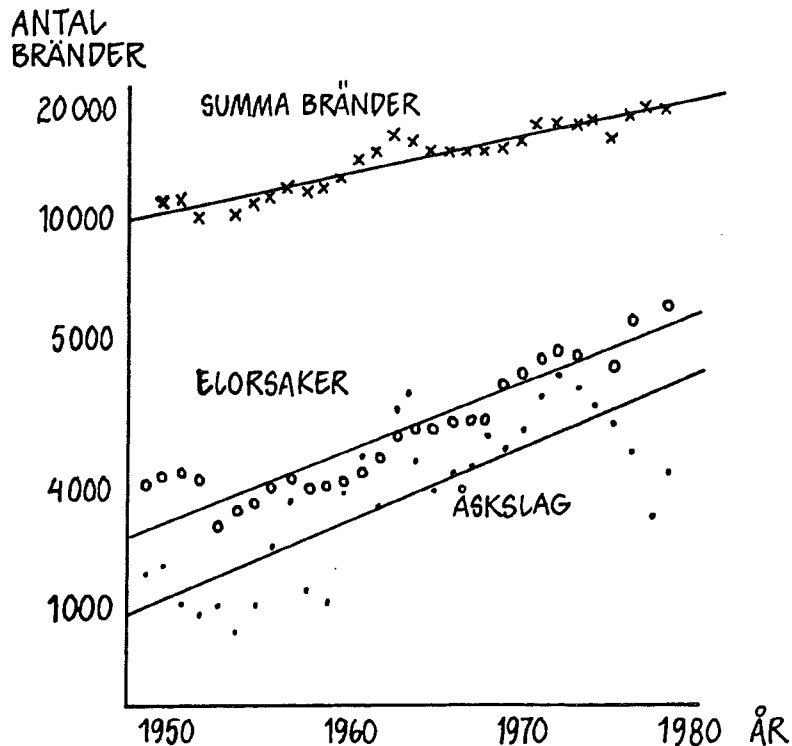
fig. 1

I fig.1 visas utvecklingen av antalet bränder i Sverige under åren 1949-78 för brandstiftarna elorsak och åskslag samt totala antalet bränder för alla brandstiftare.

Man kan se hur såväl det totala antalet som även den relativa andelen av bränder orsakade av elfel och åska stadigt ökar.

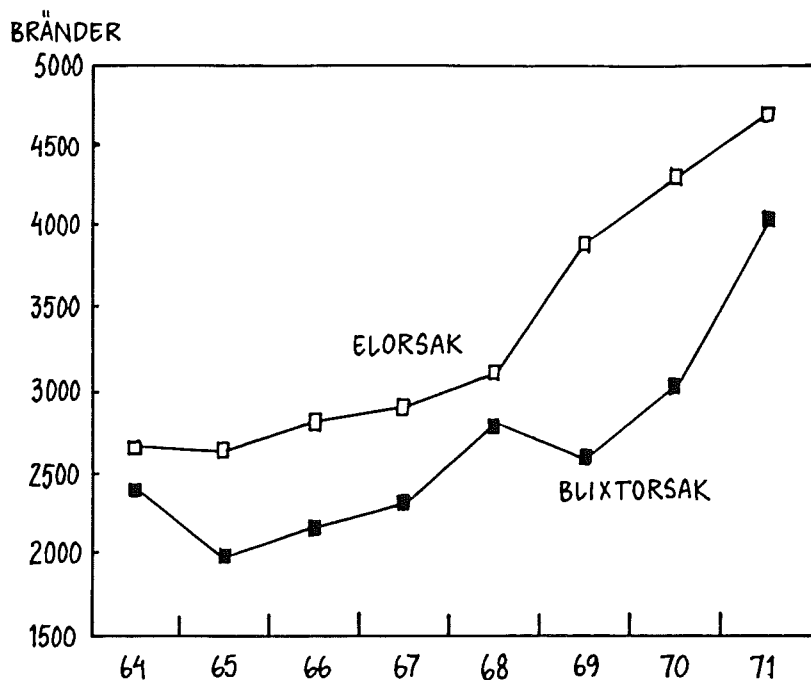
fig. 2

I fig.2 visas motsvarande samband för åren 1964-71, och i fig.3 för åren 1981-89. De kraftigt förhöjda värdena för 1988 beror på att året var extremt åskrikt.

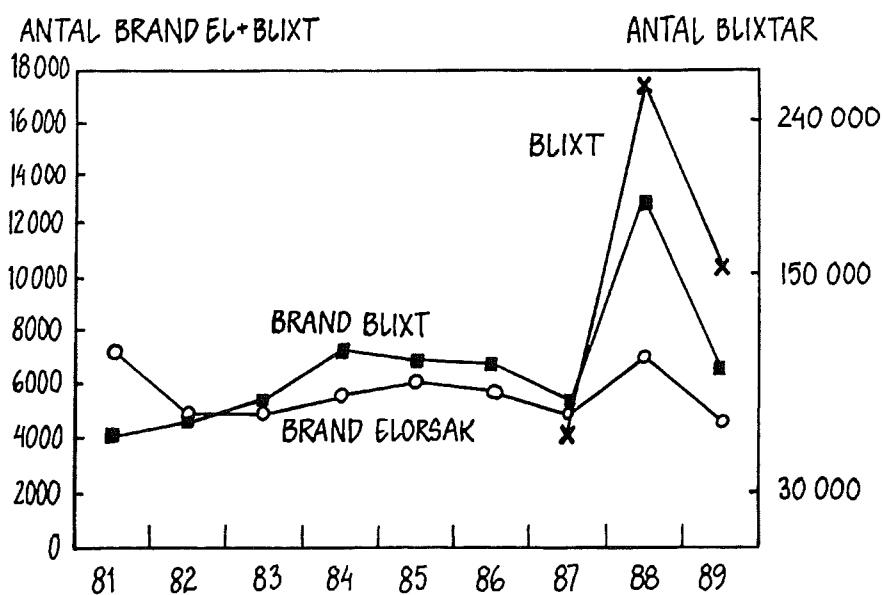
fig. 3

I fig.3 visas även antalet blixtnedslag registrerade med det automatiska blixtnedslagsregistreringssystemet vid Institutionen för högspänningsforskning i Uppsala under åren 1987-89.

Man måste dra den slutsatsen att flera blixurladdningar under ett visst år inte bara ger flera åskbränder utan även flera bränder med elorsak under samma år.

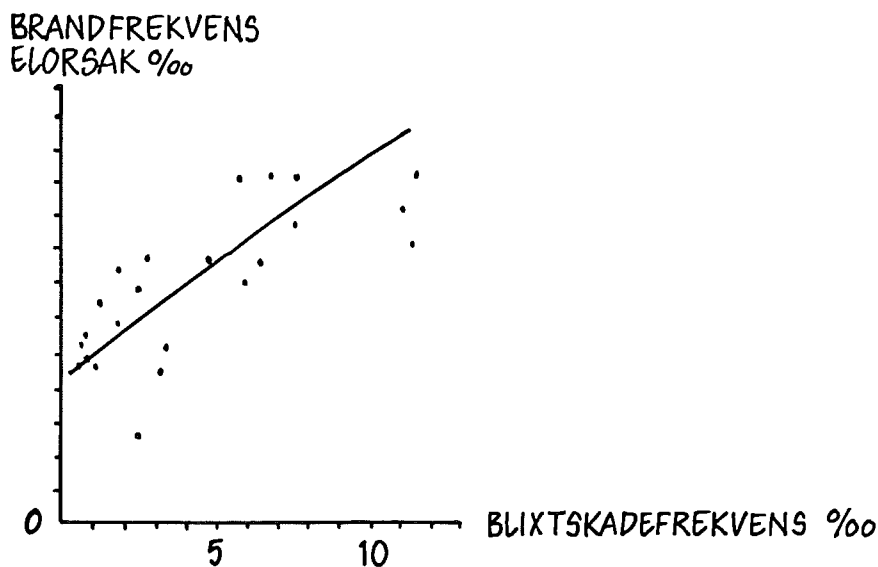
fig. 4

I fig.4 återges äldre data från **Danmark**, som också visar på ett tydligt samband mellan de bägge brandstiftarna blix och elorsak.

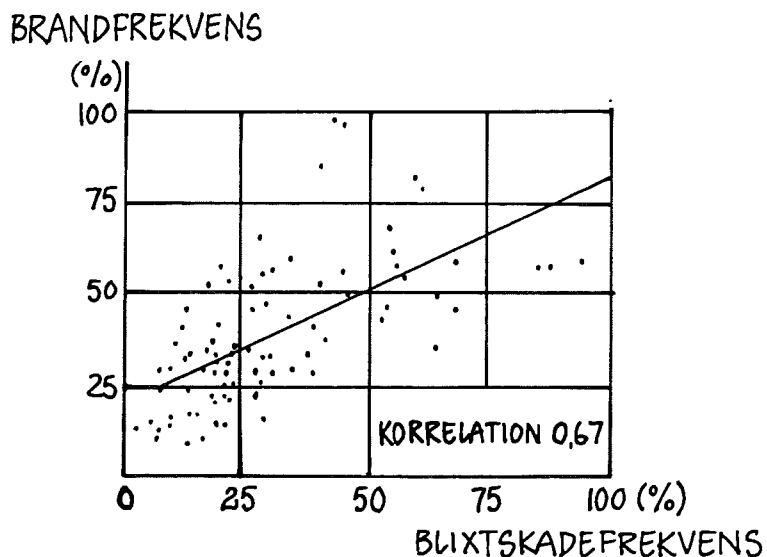
fig. 5

I fig.5 visas liknande data från **Norge** för åren 1975-80. Med hänvisning till dessa data har Huse (1984 och 1989) påpekat att det synes existera ett samband mellan antalet bränder orsakade av fel i elektriska installationer och antalet bränder orsakade i huvudsak av blixurladdningar

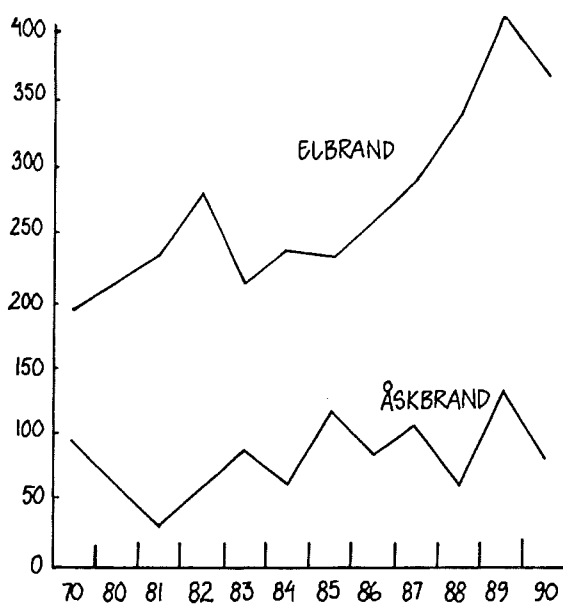
fig. 6

Ett omfattande statistiskt material har erhållits från Brandverhütungsstelle Oberösterreich i Linz. Antalet bränder på grund av blixel elfel visas i fig.6 för åren 1979-90.

Figur 7 är en linjär regression för data i figur 6.

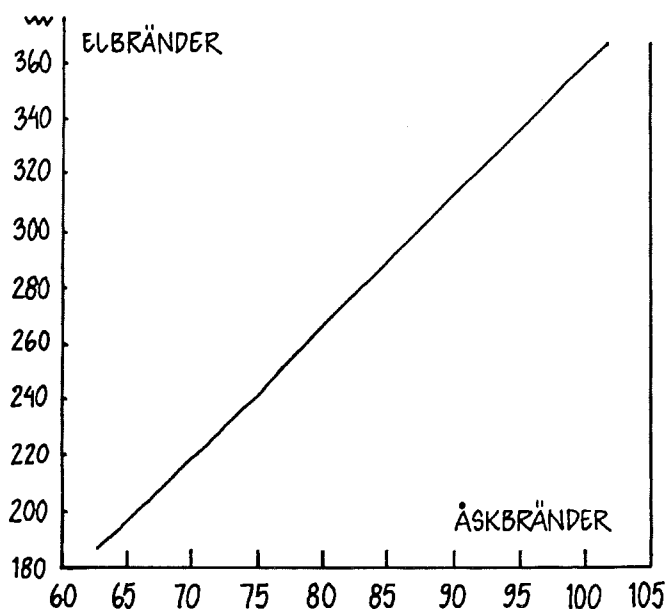
fig. 7

Det framgår att antalet bränder på grund av elfel ökat kraftigt och att en klar samvariation föreligger för de bägge brandstiftarna.

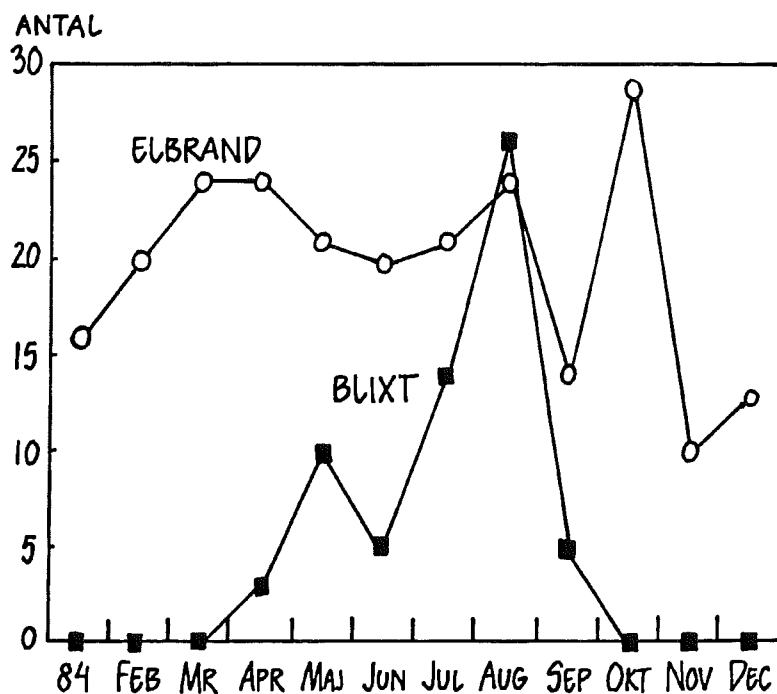
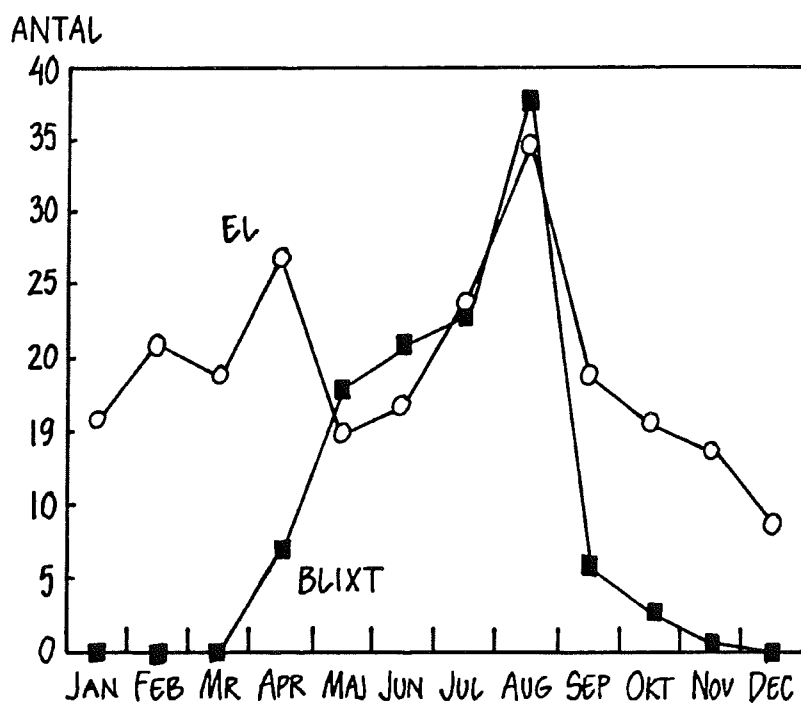
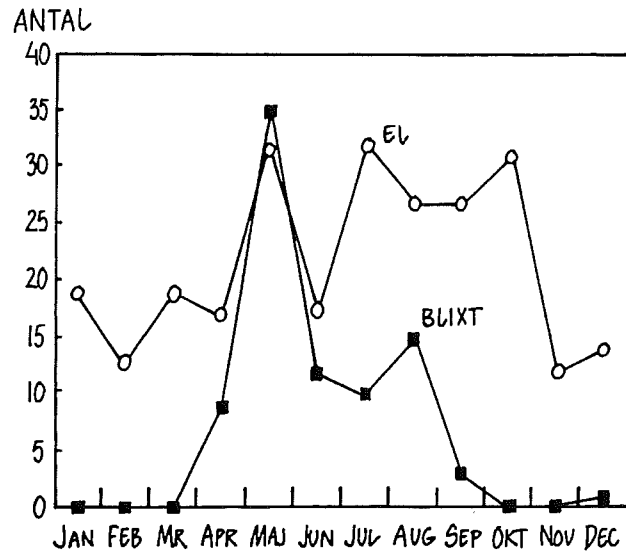
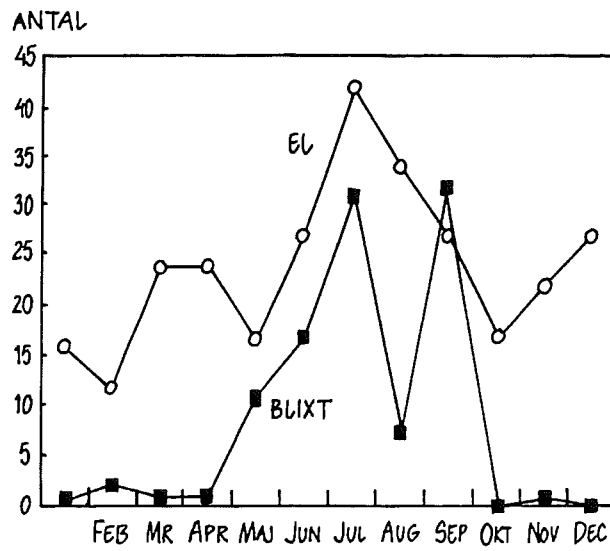
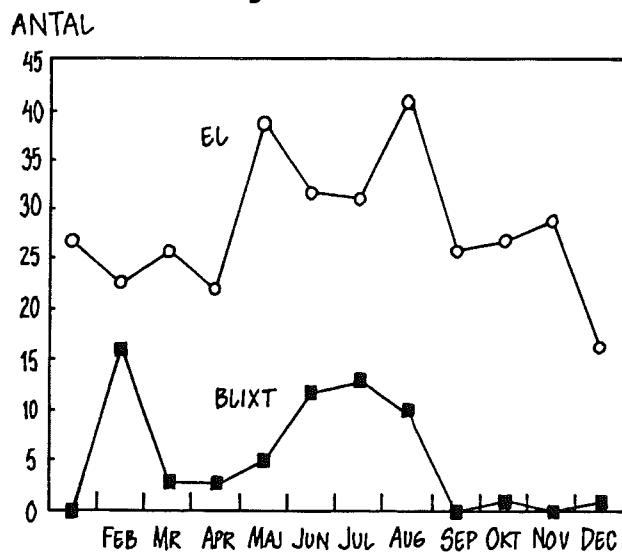
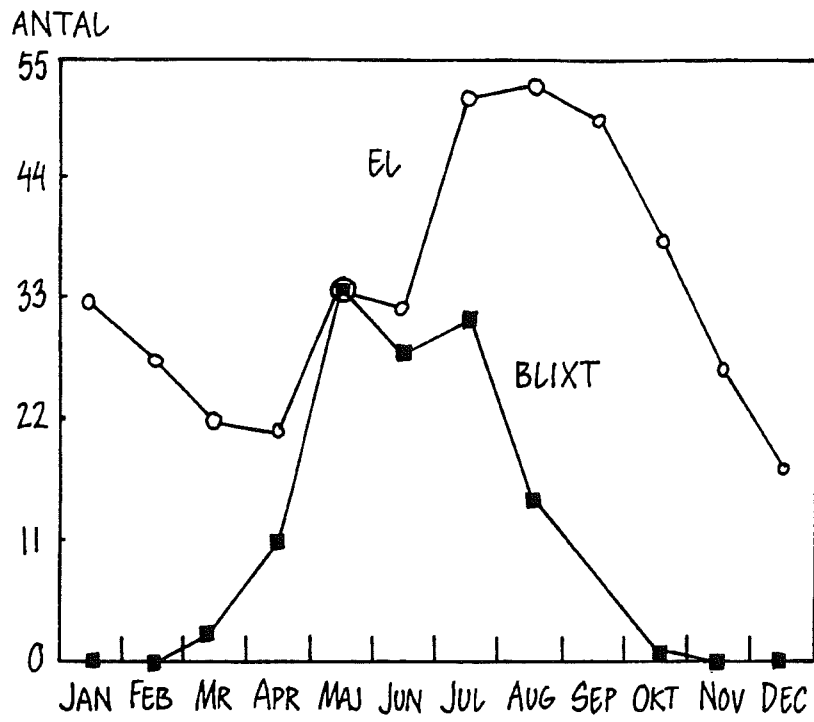
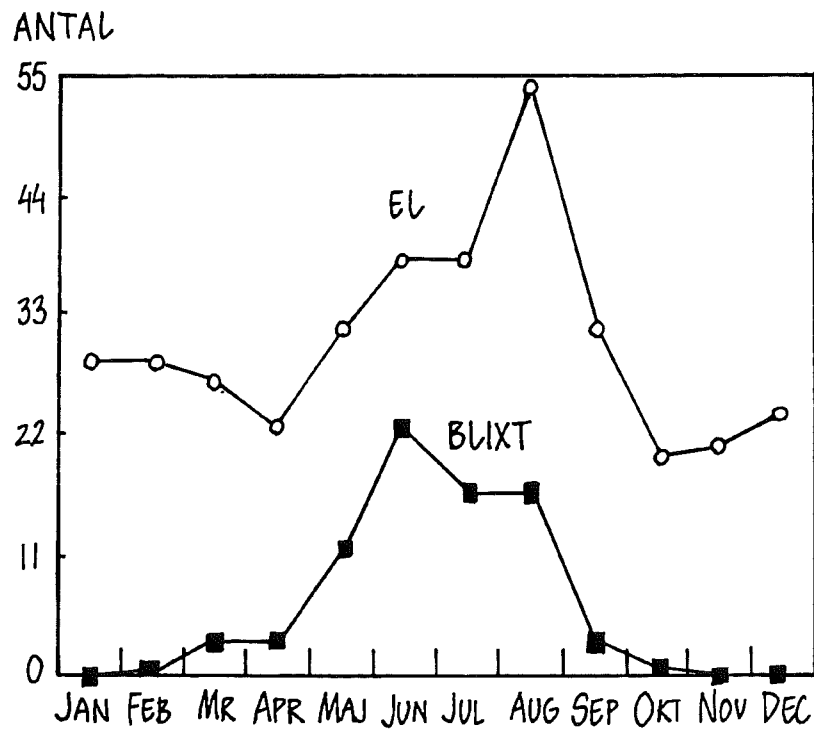
I fig. 8-14 visas sambandet mellan antalet blixibränder och antalet elbränder månadsvis för åren 1984-90.

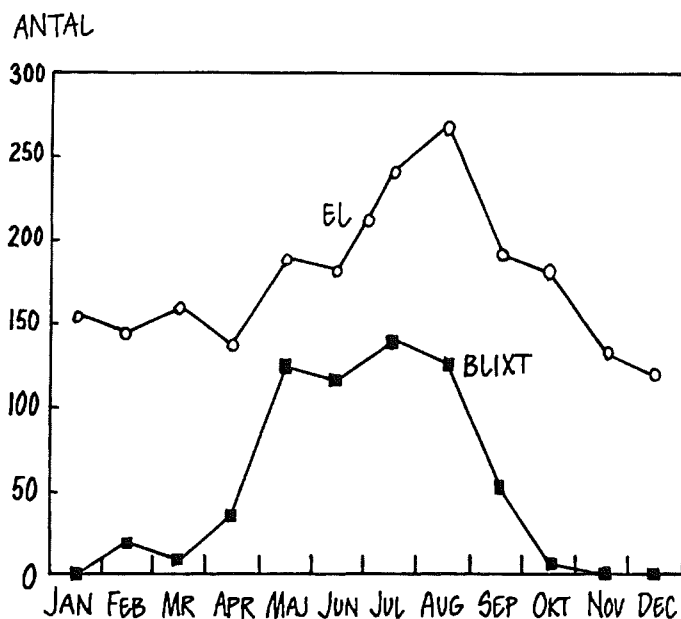
I fig. 15 nedan visas summan av antalet bränder per månad för dessa brandstiftare för samma tidsperiod 1984-1990. I fig.16 har antalet blixtar förskjutits en månad framåt i tiden.

Vi ser tydligt en god överensstämmelse: Den av blix-
överspänningen orsakade isolationsskadan synes ha
utvecklats till kortslutning med brand som följd inom en
tidsrymd av ca en månad. Man bör ha klart för sig att
detta påstående är grundat på många data och är ett
statistiskt samband, som inte nödvändigt gäller i varje
enskilt fall.

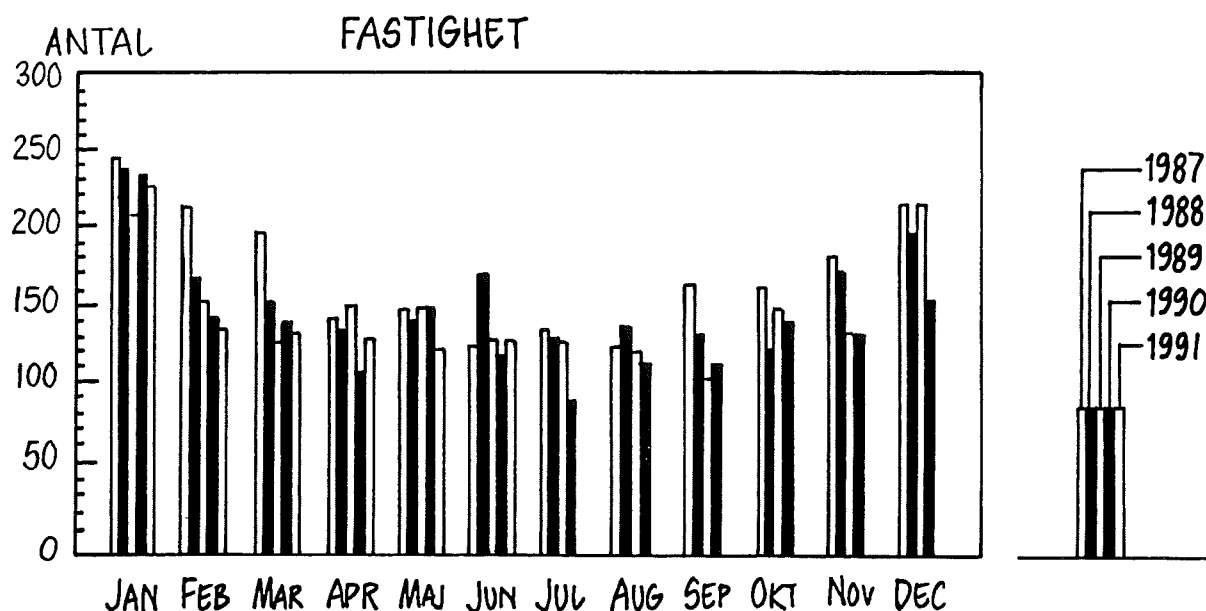
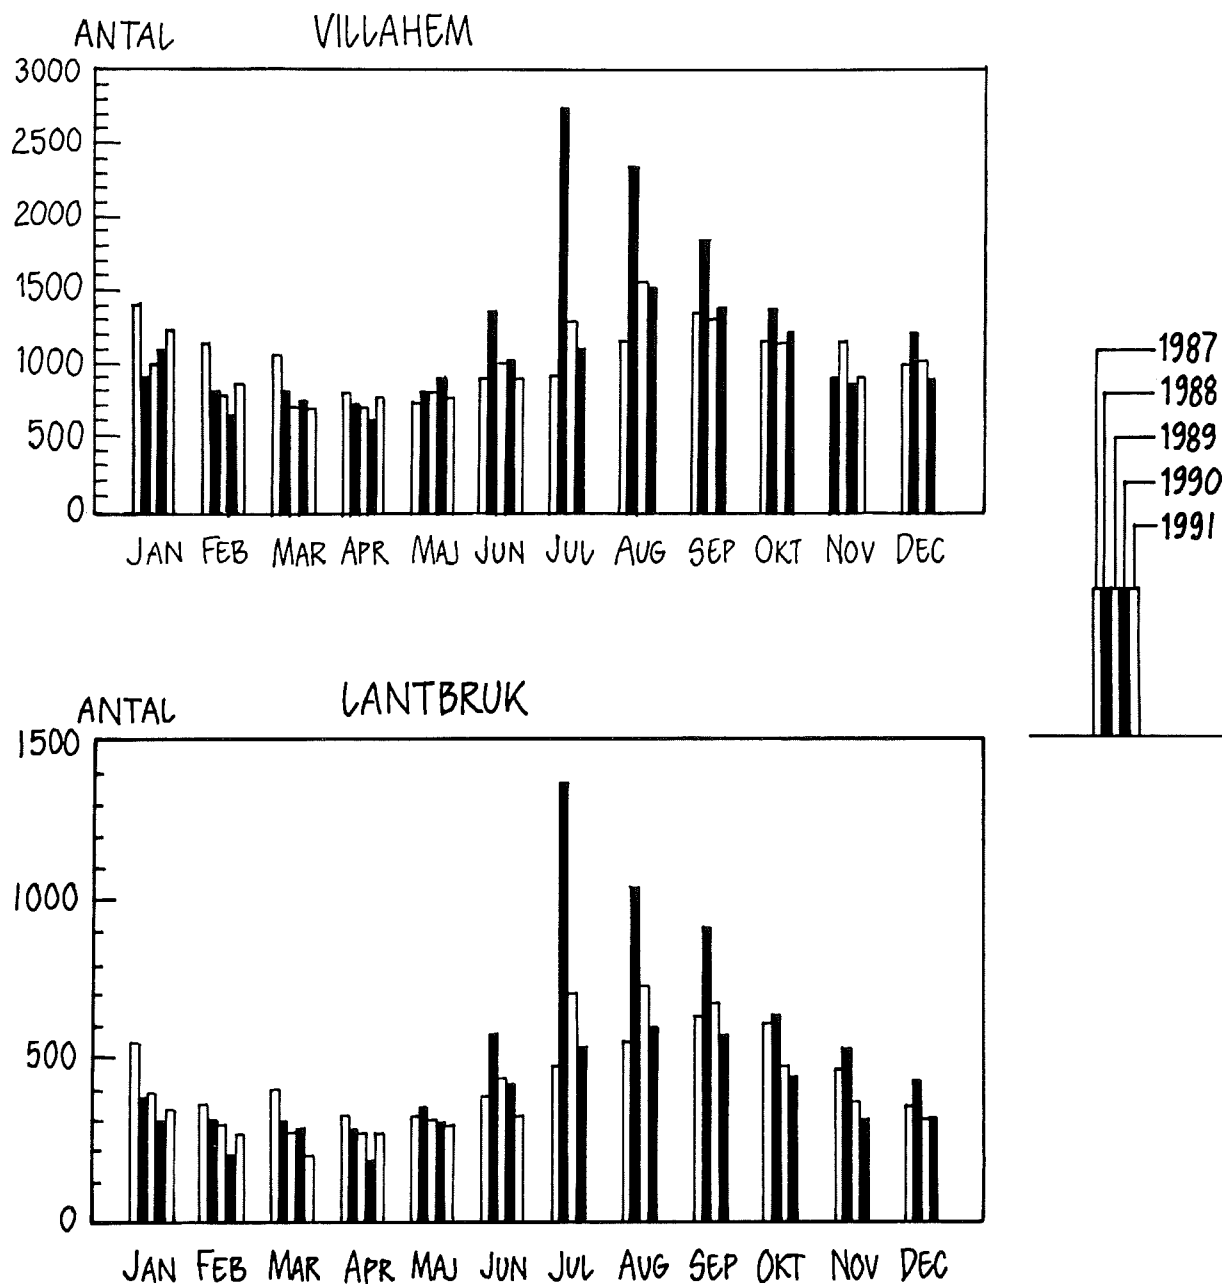
fig. 17

Figurerna 17 (tre stapeldiagram) visar antalet brandskador per månad under åren 1987-91 i Sverige för Villahem, Fastighet, och Lantbruk.

Man ser hur det intensiva åskvädret i juli månad 1988 (se Lundquist 1991 i referenslistan) för det totala antalet brandskador slår igenom på alla objekt, utom fastighet. Dessa har i regel ett utförande av armerad betong eller liknande, som ger ett gott skydd mot brand även om blixten slår ned i byggnaden eller dess omedelbara närhet. Det framgår också att lantbruk och villor, där luftledningar för el och telefon är vanliga, blir speciellt drabbade.

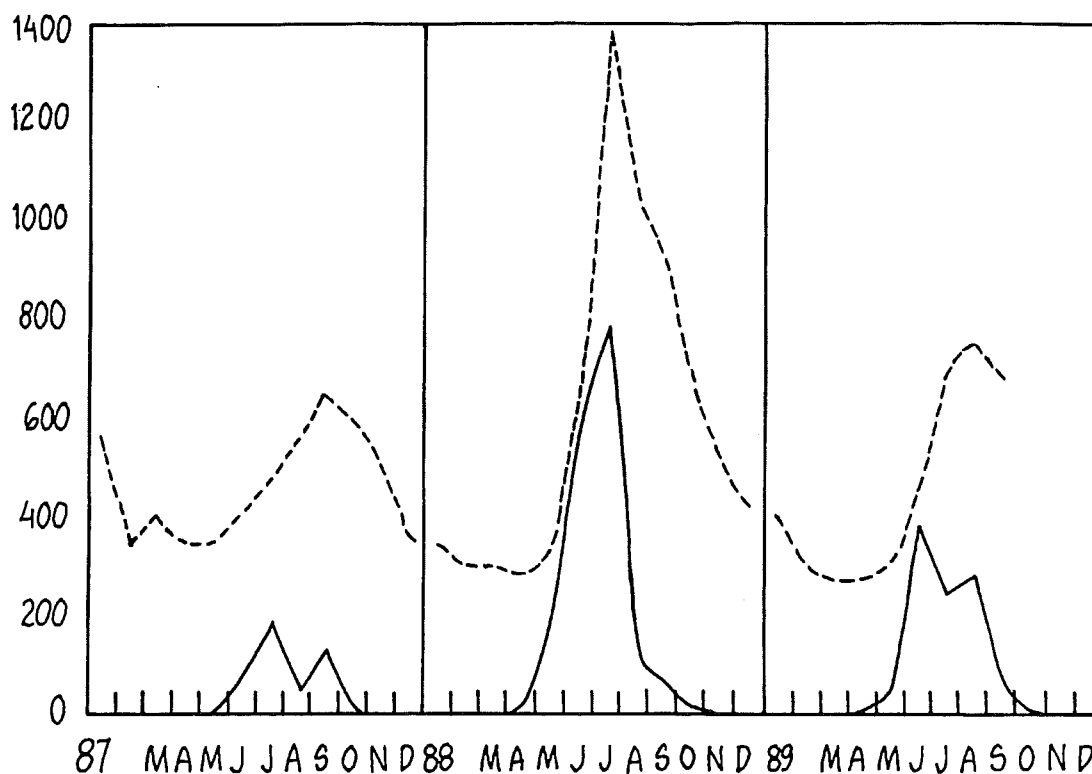
fig. 18

Från datafiler över blixtnedslag registrerade vid Institutionen för högpänningsforskning (Ifh) vid Uppsala universitet har antalet blixtnedslag per månad under tiden 1987-89 beräknats över svenskt territorium - från 11° - 25° longitud och 55° - 66° latitud. Dessa data har sedan sammanställts med antalet anmälda brandskador per månad inom lantbruket enligt FSAB Brandstatistik 1989:3 - se fig.18 nedan.

Av dessa brandskador är en del tämligen konstant under året, en del ökar med antalet blixtrar under samma månad, medan en icke oväsentlig del uppträder under 1-2 månaders tid efter åksäsongen. Det är visserligen inte härmed bevisat att denna ökning av skador härrör från fördröjda elektriska fel orsakade av atmosfäriska överspänningar under åksäsongen - detta är dock den sannolika förklaringen, i synnerhet om vi jämför med redovisade data över blixtribränder och bränder med elorsak från Österrike. Man får ha i minnet att detta är ett statistiskt samband.

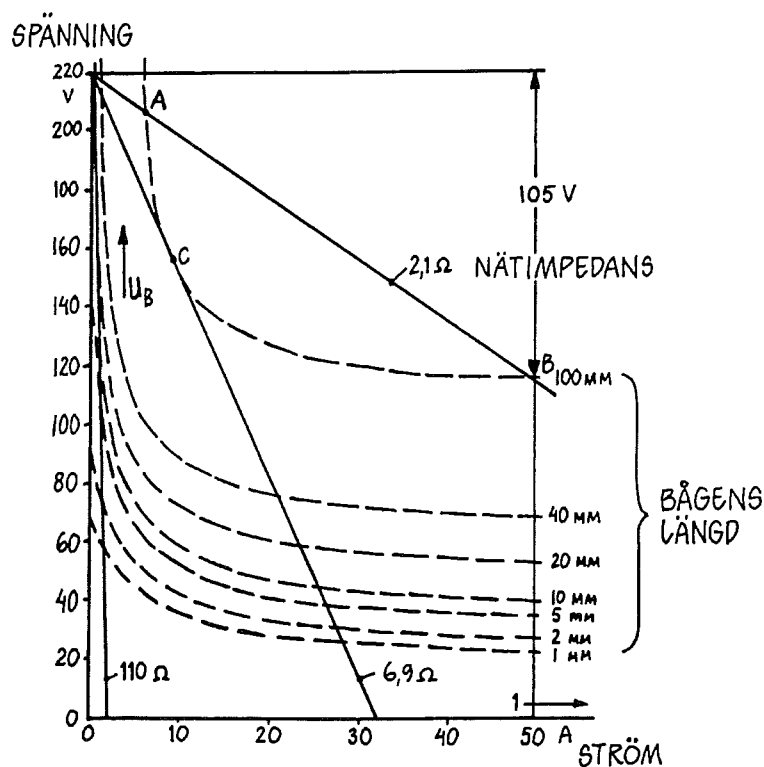
fig. 19

I en ljusbåge upphettas luften till flera tusen graders temperatur. Resistansen hos en ljusbåge minskar med ökande ström, som framgår av fig. 19.

Spänningsfallet över en ljusbåge med 1-10 mm längd och 1-10 A ström uppgår till 25-110 V. Mycket korta bågar t.ex. i en glappkontakt med 0,5 A ström kan brinna vid 15 V spänning.

Den ström som kommer att flyta vid en ljusbåge som uppstår vid kortslutning i ett nät beror på **nätspänningen** och på **nätets inre impedans** och eventuellt även jordresistansen. Detta samband framgår också av fig. 19.

Några exempel: En 100 mm bågurladdning kan tändas av en kraftig överspänning, som endast kan förekomma vid mycket nära blixtingslag. Om nätimpedansen är 2,1 ohm kommer denna båge att brinna med 50 A eftersom **skärningspunkten vid den lägre strömmen 6,5 A är instabil.**

En 10 mm båge vid 6.9 ohms nätimpedans brinner stabilt vid 25 A och 44 V. Sådana avstånd förekommer på många ställen i en installation.
