Hämtat från "Åtgärder mot kemikalieolyckor i sjöar, vattendrag och kustvattenområden :  
En nordisk handbok" av Björn Looström.

## Sjunket containerfartyg med biocider

(Olycka nr 35)

1989, 13 mars Engelska kanalen, 7 n.m. norr om Cherbourg, Frankrike

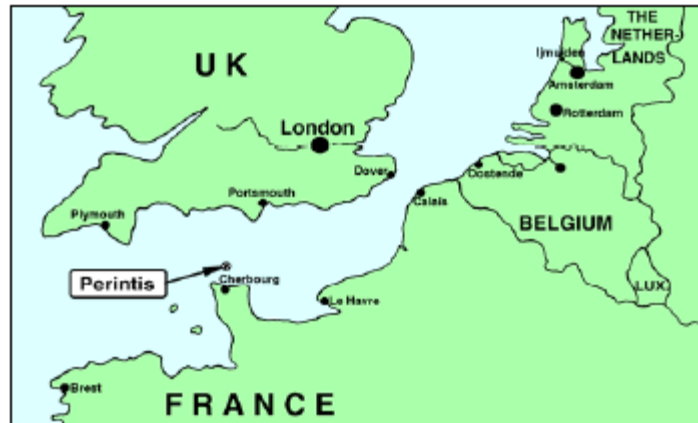
Det Panamaregistrerade och Indonesienägda containerfartyget *Perintis*, 1700 GRT, kantrade och sjönk den 13 mars 1989 under mycket hårt väder i ett viktigt fiskeområde i Engelska Kanale

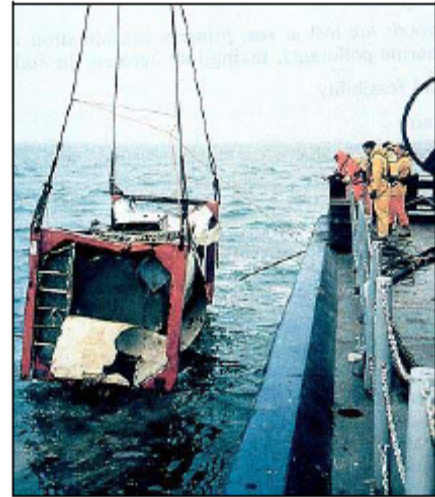
Picture source: IMO

Omfattande undersökningar utfördes på havsbotten runt det sjunkna vraket där 28 av totalt 32 fat med permetrin och cypermetrin kunde lokaliseras. Med hjälp av fjärrstyrda remotely operated vehicles (ROV:s) försedda med manipulatorarmar överfördes faten till större behållare som sedan vinschades upp till bärgningsfartyg (jfr Metod Z2).
