ANLEDNING TILL UNDERSÖKNING

Brand i husvagn.

UNDERSÖKNINGEN UTFÖRD AV

Bertil Nilsson, brandförsvaret.

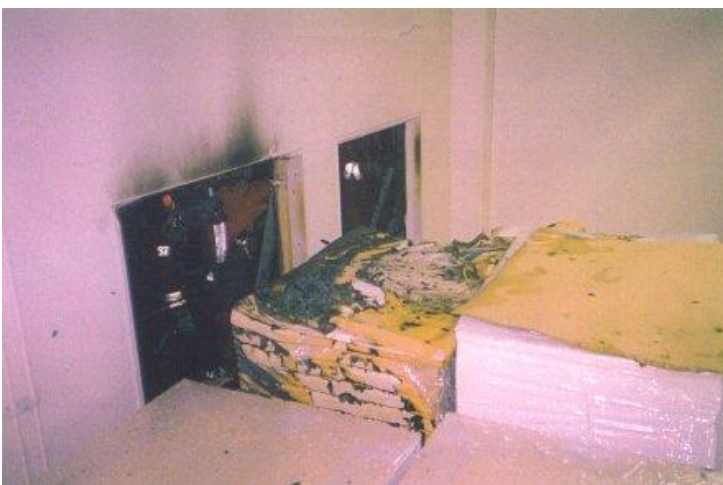
Brandförsvaret larmades kl 03.48 om en brand i husvagn. Vid framkomst konstaterades det att husvagnen var övertänd och placerad endast 0.8 m från ytterväggen till ett papperslager som tillhör ett boktryckeri. Branden hade spridit sig från husvagnen in genom ett fönster och vidare till pappersbalar på lagret. Brandmännen inriktade sig på att släcka husvagnen och rökdykargrupp sattes in för att släcka av branden i pappersbalarna samt ventiler ut brandgaserna. Byggnaden har ett automatiskt brandlarm som är baserat på värmedetektorer och dessa hade inte utlöst innan brandförsvaret anlände. Brandförsvaret hade blivit larmat i tidigt skede av en förbipasserande person. Detta gjorde att det blev små brandskador i byggnaden medan husvagnen däremot blev totalskadad.

Branden har startat i husvagnen och någon naturlig orsak till detta har inte gått att hitta. Husvagnsbranden utvecklar ca 80 kw/m² i strålningvärme vilket innebär att trä antänds upp till 5 m från denna samt att brännbart material bakom fönster också kan antändas. Detta värde har tagits fram genom beräkning på innehållet i husvagnen vid standardutförandet utan extra utrustning. Avståndet är enligt tabell hur olika material antänds beroende på avståndet. Branden spred sig från husvagnen till ytterväggen och igenom ett fönster in på lagret där några pallar med papper stod placerade, dessa hade just börjat brinna när rökdykarna trängde in i lokalen. Därmed kunde brand/brandgasskador i bottenplanet begränsas så att verksamheten inte blev lidande. Boktryckerimaskiner är mycket känsliga för brandgaser och därför blev restvärdesarbetet också snabbt påbörjat.

Vid denna typ av bränder, där en husvagnsbrand sprider sig till en byggnad, bör kanske en rekommendation om avstånd från byggnad införas. Vid ett avstånd på 6 meter avger branden en effekt på ca 10 kw/m² och det räcker inte för att antända en trävägg.

- Avstånd husvagn - vägg 6 meter, detta avstånd verkar att vara lämpligt för att förhindra brandspridning till byggnad.
- Avstånd mellan husvagnar 4 meter enl Statens brandnämnds meddelande 1984:05 på campingplatser bör ändras till 6 m.
- Värmedetektorer bör ersättas med rökdetektorer, för att få en snabbare indikering på brand.
- Byggnader med känslig utrustning bör skyddas med rökdetektorer.
- Byggnader skall avskiljas i lager samt tillverkningsdel.
