ANLEDNING TILL UNDERSÖKNING

Brand i lägenhet.

UNDERSÖKNINGEN UTFÖRD AV

Brandinspektör Bertil Nilsson, X Brandförsvaret.

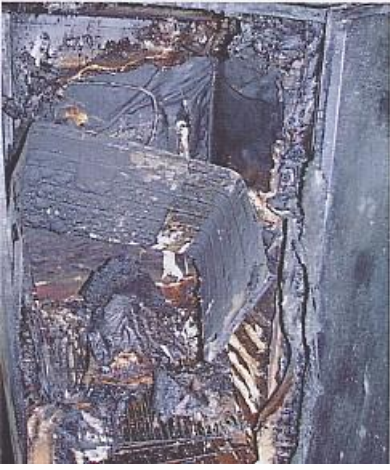
Undersökningen på plats gjordes senare på dagen tillsammans med polisens tekniker samt personal från fastighetsbolaget. Vid undersökningen konstaterades det att brandskadorna var koncentrerade till och kring kylskåp och frysskåp som stod placerade intill varandra i vinkel. Undersökningen visade också att branden har varit relativt högt placerad ca 1,5 meter över golv, detta genom brandskadorna på kylskåpets och frysskåpets yttersida. Vid närmare undersökning visade det sig att branden hade startat inne i kylskåpet i anslutning till termostat och belysning. Orsaken till detta kan vara fel i termostaten eller att dörren till kylen varit dåligt stängd och att belysningen då genom överhettning orsakat branden. Termostat samt rester av lampa är skickat till tillverkaren för undersökning.

Orsaken har inte fullt ut kunnat konstateras, men det är klarlagt att brandstarten var inne i kylskåpet och att termostaten samt belysningen troligen har orsakat branden.

Brandskadad inredning i kylskåp.

- Denna brand visar att inredningen i moderna kylskåp orsakar ett snabbt brandförlopp och att denna kan sprida sig till andra delar i rummet.
- Lägenhetens brandcellsgränser motstod branden så att övriga delar av byggnaden var oskadade.
